**PROGRAM PRAC KONSERWATORSKICH
ELEWACJI PAŁACU LUBOMIRSKICH W PRZEWORSKU**

Kraków, Luty 2018

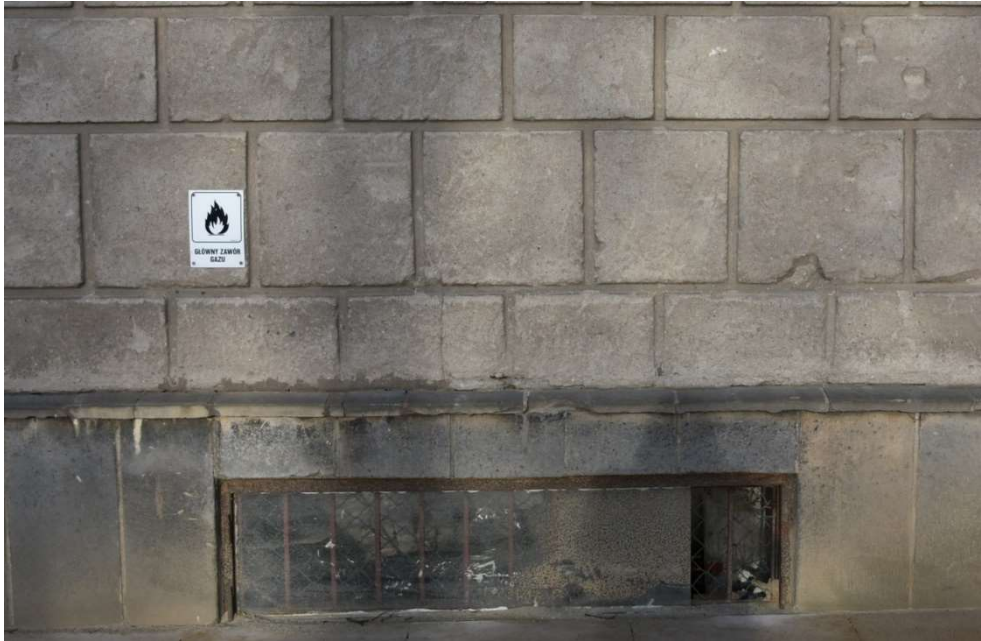
Stan zachowania ściany południowej należy określić jako średnio zniszczony. Najwięcej uszkodzeń widoczne jest w części parterowej ściany i na cokole. Na boniach zauważalne niewielkie ubytki tynków. Cokół miejscowo porażony korozją biologiczną i pokryty warstwami czarnej fałszywej patyny, która tworzy hamującą oddychanie muru barierę, w rezultacie powodując odpadanie powierzchni (Fot. 4.) Najgorzej sytuacja przedstawia się w lewej części elewacji, w okolicy istniejącej (zapewne nieszczelnej) rury spustowej. W miejscu tym wyprawy tynkarskie odspojone i pudrujące się (Fot. 5.) W dolnej części, cokół porażony glonami i porostami, rozwarstwiający się, z widocznymi zasoleniami (Fot. 6.) Stan I kondygnacji można określić ogólnie jako dobry. Brak wyraźnie odspojonych i obsypujących się fragmentów wypraw tynkarskich. Jedyne miejsce w którym odpadł tynk, znajduje się na gzymsie oddzielającym parter od I kondygnacji (zniszczenie powstało prawdopodobnie podczas montażu halogenu) (Fot. 7.) Poza tym na elewacji widoczne nieliczne zarysowania (Fot. 8.) W części poddasza wyprawy tynkarskie w ogólnym stanie dobrym. Drewniane elementy ozdobne (gzyms i obramienia) w stanie mocno zniszczonym, pokryte czarnym nalotem z widocznymi pęknięciami (Fot. 9.). Stolarka okienna po renowacji w 2017 r.

Fot. 4. Drobne ubytki wypraw tynkarskich, korozja biologiczna i zabrudzenia.

Wyprawy tynkarskie należy oczyścić z zabrudzeń sposobami, nie naruszającymi warstw powierzchniowych. Metoda powinna zostać dobrana na podstawie przeprowadzonych na obiekcie prób. Zaleca się, by powierzchnie wszystkich elewacji oczyścić metodą suchą, poprzez strumieniowanie pod ciśnieniem, drobnoziarnistym ścierniwem z użyciem agregatu CePe. Alternatywą dla tej metody, może być również czyszczenie przy użyciu środków chemicznych, oraz sprężonej pary wodnej (lub wody). Należy zwrócić jednak szczególną uwagę, aby nie dopuścić do nadmiernego przemoczenia tynków.

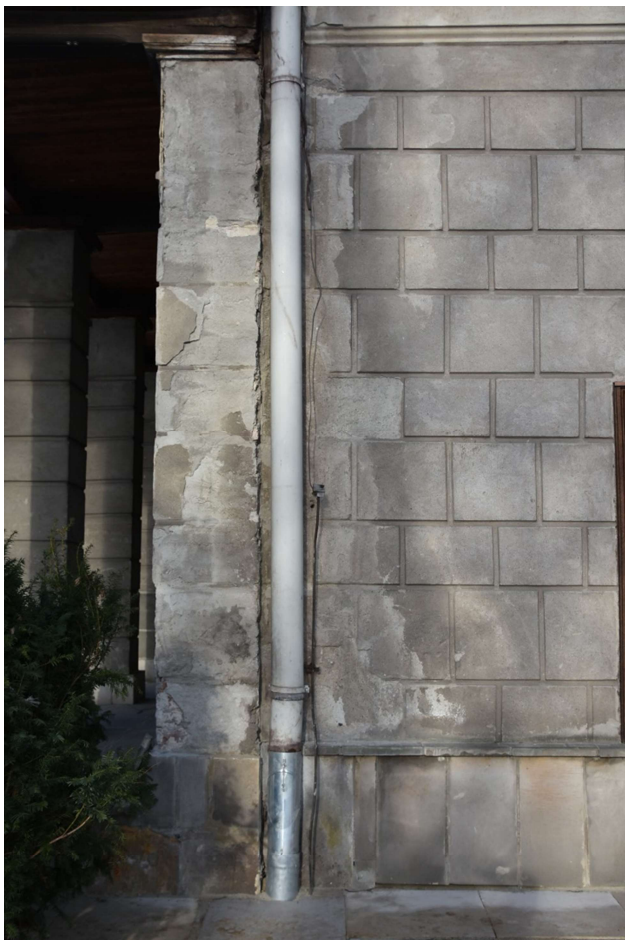
Fot. 5. Odspojone i pudrujące się tynki

do zachowanych tynków zabytkowych. W miejscach odparzonych i pudrujących się, wyprawy tynkarskie należy delikatnie odkuć a następnie przy użyciu zapraw o zbliżonym do oryginału składzie odtworzyć. Wszystkie rysy, oraz pęknięcia należy poszerzyć klinowo w formie liter V i wypełnić wysokoelastycznym materiałem do wypełniania rys. Zaleca się, aby na wszystkich elewacjach wykonać warstwę wykończeniową (szlichtę), przy użyciu zapraw zbrojonych mikrowłóknami, z uzyskaniem efektu zatarcia na szorstko. Wszystkie prace tynkarskie należy wykonywać ręcznie. Po konsolidacji i uzupełnieniu ubytków, wyprawy tynkowe zaleca się pomalować farbami, których właściwości pozwolą na utrzymanie się stabilnego efektu estetycznego przez długi czas. Proponuje się zastosowanie farb krzemianowych, które dobrze wiążą się z podłożem nie tworząc błony hamującej przepuszczanie pary wodnej. Zapobiega to odparzaniu i łuszczeniu się farb w przyszłości. Równocześnie farby krzemoorganiczne stanowią hydrofobową barierę dla wody opadowej, która nie wsiąka w strukturę tynku lecz jest odtrącana na zewnątrz. Zaleca się wykonanie ostatniej warstwy malarskiej w formie laserunku.

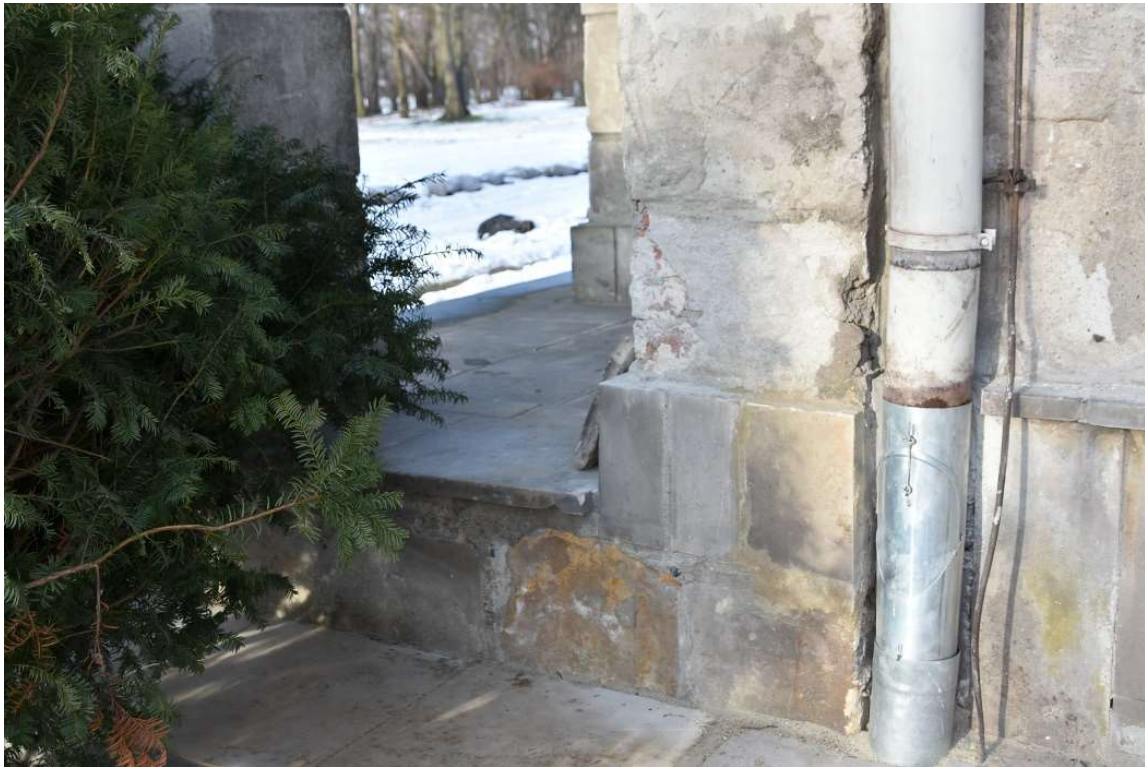
Fot. 6. Korozja biologiczna i wykwity solne

Ze względu na mocno zaawansowaną korozję biologiczną, należy przeprowadzić całościową dezynfekcję cokołu. Szczególną uwagę należy zwrócić również w strefie nad cokołowej, w załomach ścian, drewnianym gzymsie na elewacji północnej, oraz okolicach rur spustowych.

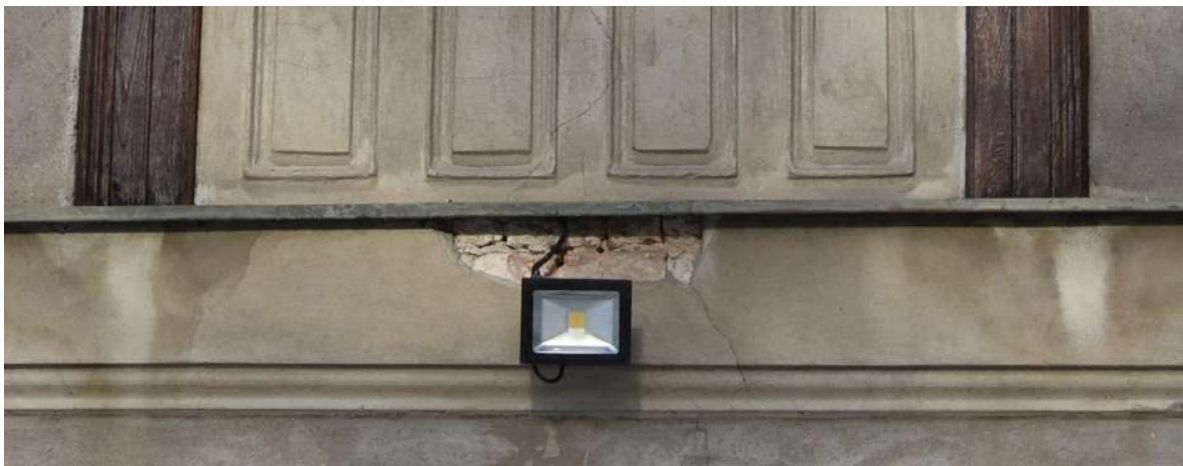
Fot. 7. Fragment brakującego tynku

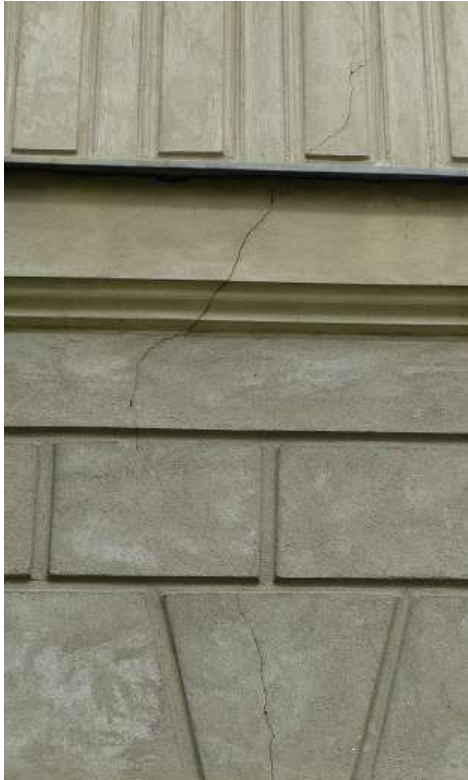
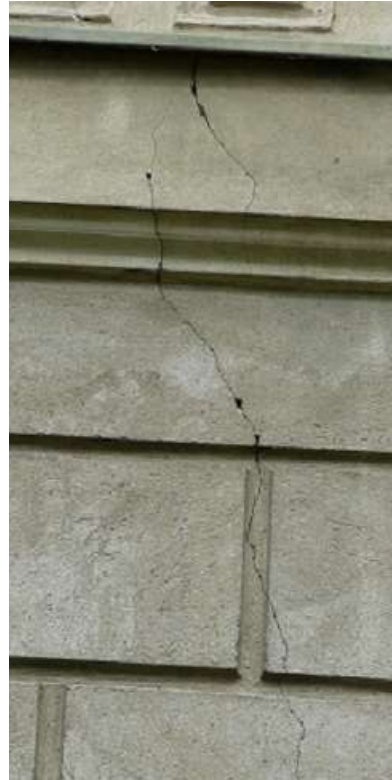
Fot. 8. Rysy przechodzące przez gzyms oddzielający I kondygnację od parteru

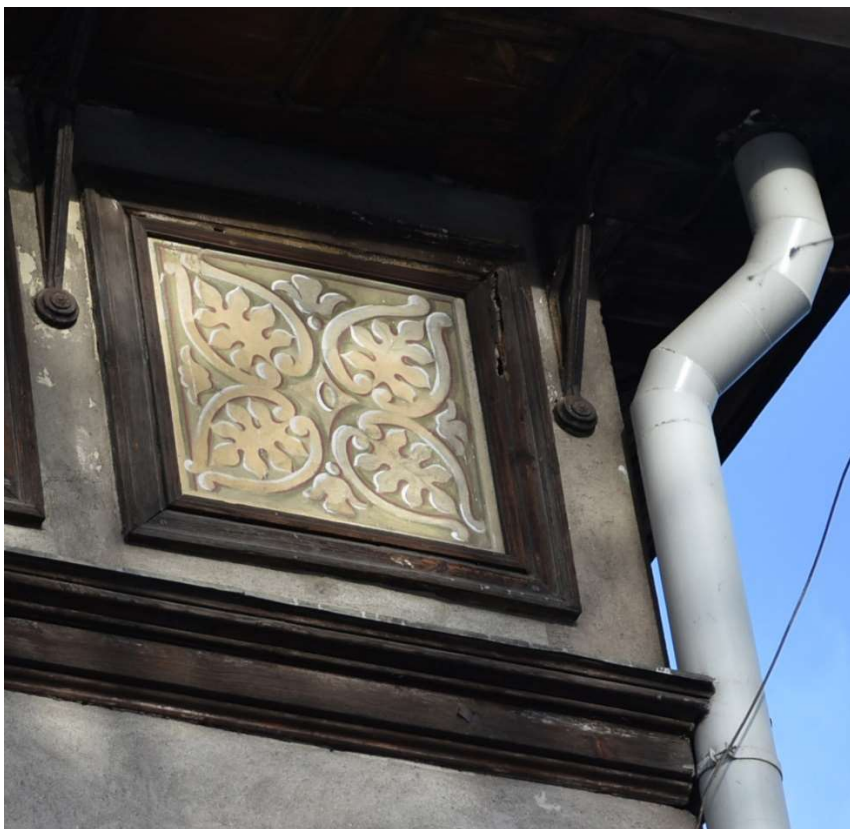
Fot. 9. Drewniane obramienie dekorowanej płyciny oraz fragment gzymsu

Elementy drewniane (gzymsy, kroksztyny, etc.) należy odczyścić i zdezynfekować środkiem biobójczym. Części rozwarstwione i zmurszałe usunąć, a następnie zaimpregnować. W miejscach dużych ubytków wykonać fleki przy użyciu drewna analogicznego do oryginału. Mniejsze ubytki uzupełnić dwuskładnikową pastą modelarską. Całość scalić kolorystycznie.

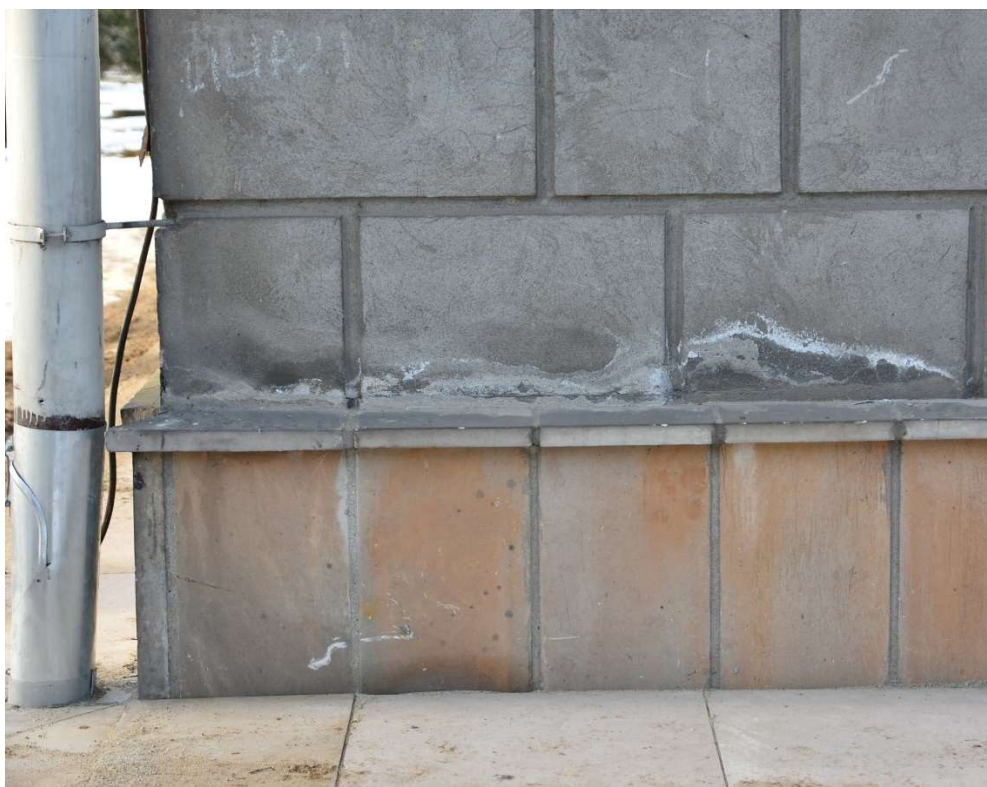
Stan zachowania elewacji wschodniej należy określić jako średnio zniszczony. Na boniowanych ścianach części parterowej, drobne ubytki tynków. Cokoł porażony korozją biologiczną, oraz pokryty warstwą, czarnej fałszywej patyny, tworzącej hamującą oddychanie muru barierę. W pasie tuż nad cokołem, boniowane tynki miejscami odspojone, pudrujące się, z widocznymi zasoleniami (miejsca te znajdują się głównie w okolicach rur spustowych, prawdopodobnie nieszczelnych) (Fot. 10 – 14). Wyprawy tynkarskie na I kondygnacja elewacji, w stanie ogólnym dobrym. Brak widocznych miejsc odspojonego i obsypującego się tynku. Widoczne jedynie rysy, przechodzące przez gzyms oddzielający parter od I piętra (Fot. 15). Ceglany komin mocno uszkodzony. Lico cegły pokryte czarną patyną, w dużym stopniu zmurszałe i rozwarstwione (Fot. 16). Gzymsy frontonu kaplicy, miejscowo popękane, z łuszczącą się farbą (Fot. 17). W części poddasza, tynki w stanie ogólnym dobrym. Drewniane elementy elewacji (gzyms, obramienia, konstrukcja altany), mocno zniszczone, pokryte czarnym nalotem i glonami, spękane (Fot. 18). Stolarka okienna po renowacji w 2017 r.

Fot. 10. Wykwity soli w pasie nad cokołowym

W miejscach mocno zasolonych (głównie w strefie przyziemia), zaleca się ostrożne skucie wypraw tynkarskich (do wątku ceglanego), a następnie odtworzenie ich w technologii WTA (tynki solochłonne). Technologia WTA pozwala na zredukowanie negatywnych skutków działania soli, poprzez zdolność gromadzenia ich w swojej strukturze, dzięki czemu powierzchnia zewnętrzna pozostanie sucha i wolna od wykwitów. Duża porowatość tynku pozwala natomiast na swobodny przepływ pary wodnej, co sprzyja odparowywaniu nadmiaru wilgoci zawartej w murze. Proponowana specjalistyczna zaprawa, przygotowana fabrycznie wiąże szybko, bez skurczu, co zapobiega powstawaniu rys i jest po krótkim czasie odporna na działanie wody opadowej. Wytrzymałość mechaniczna po związaniu jest dostosowana

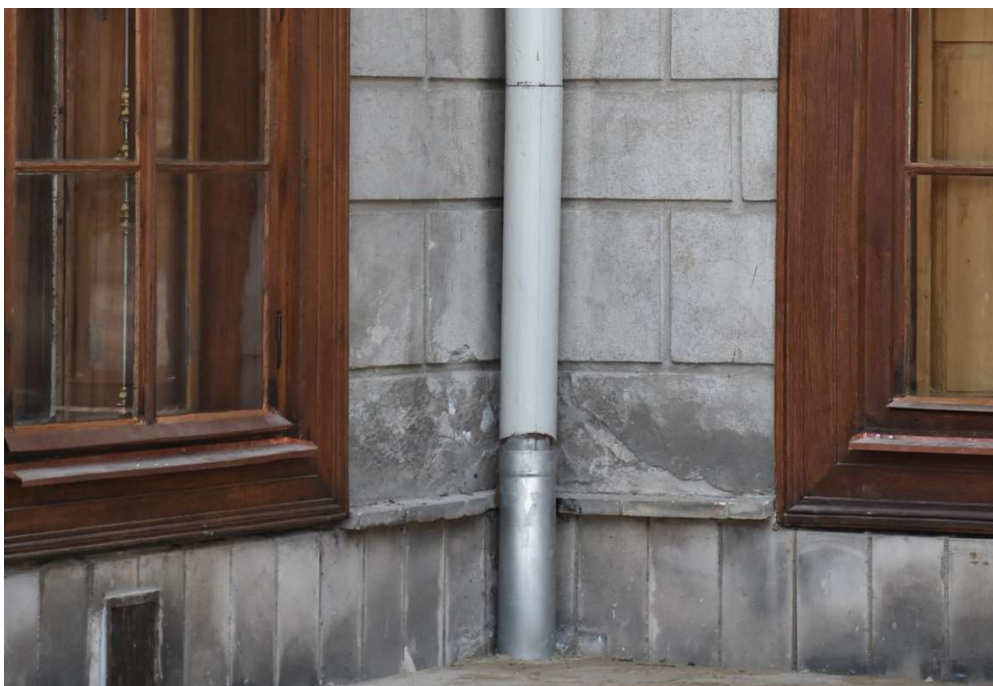
Fot. 11. Warstwa czarnej patyny, odspojone tynki w załomie elewacji wschodniej

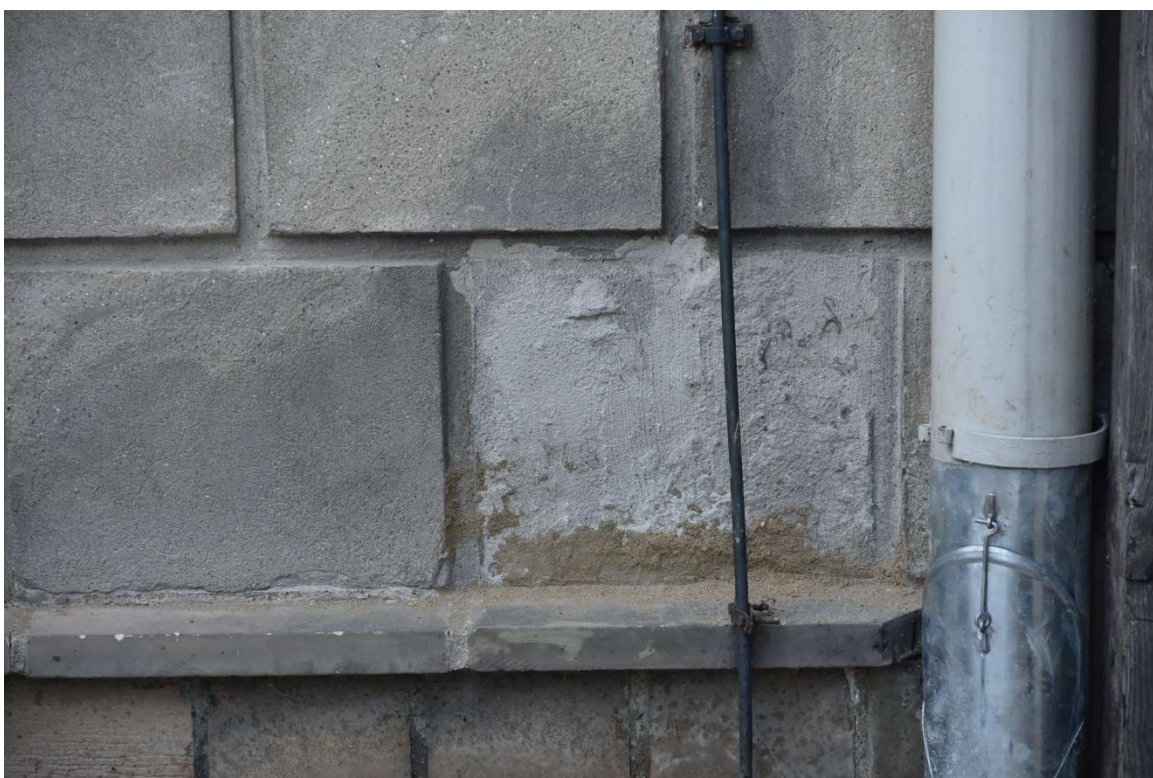
Fot. 12. Nieprawidłowo wykonana naprawa tynków w strefie nad cokołowej

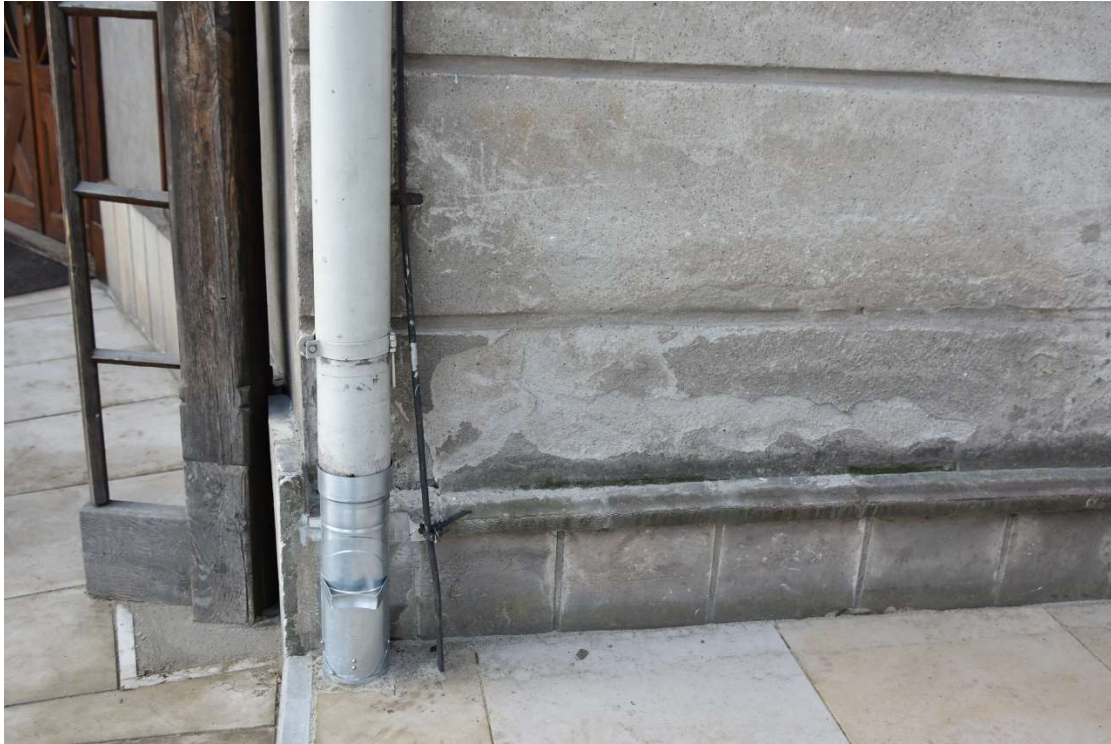
Fot. 13. Odspojone i pudrujące się tynki

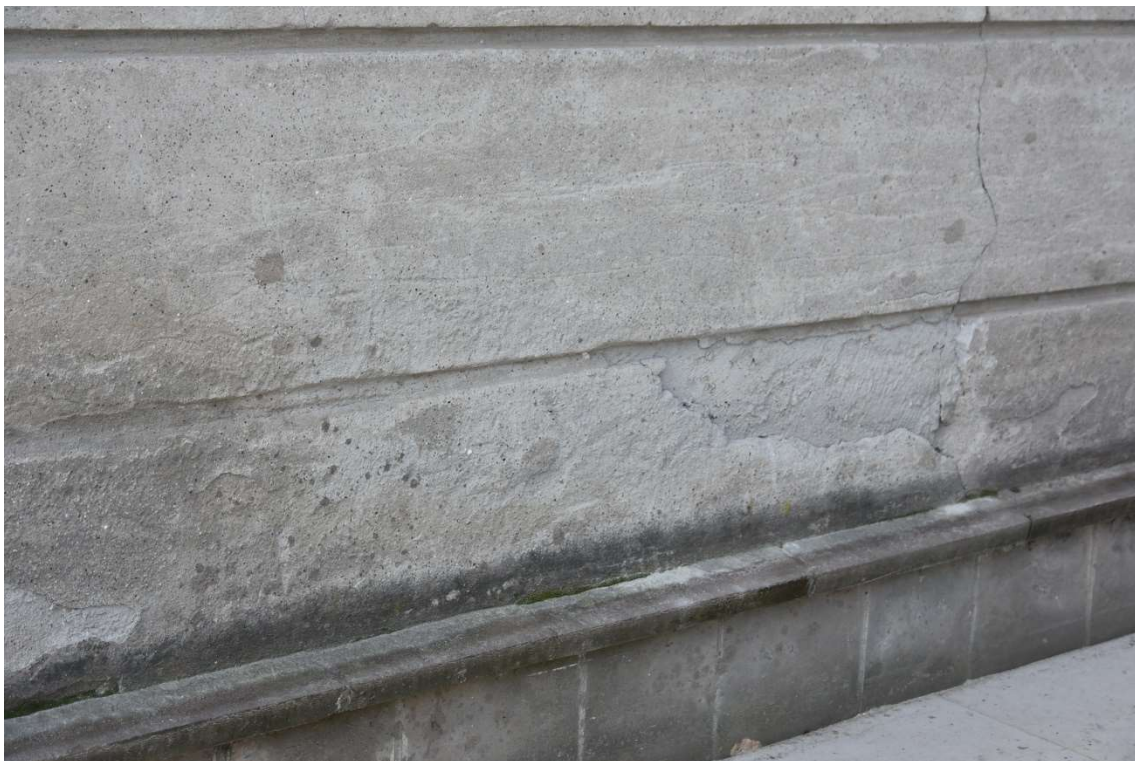
Fot. 14. Odspojone i pudrujące się tynki

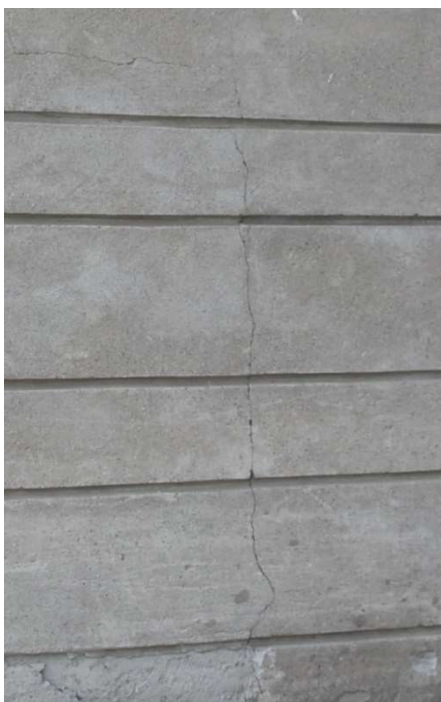
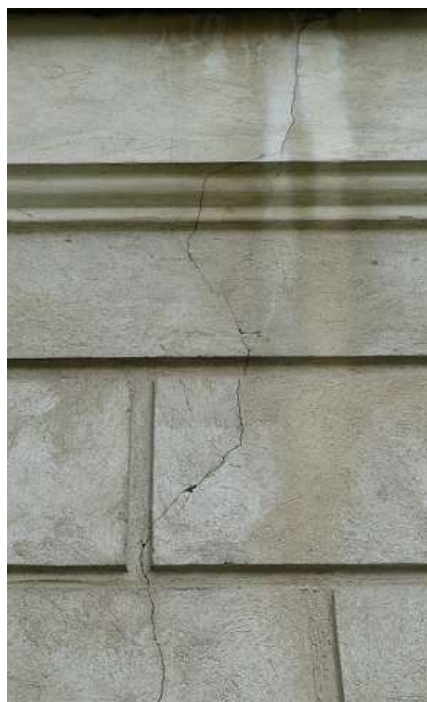
Fot. 15. Pęknięcia ścian

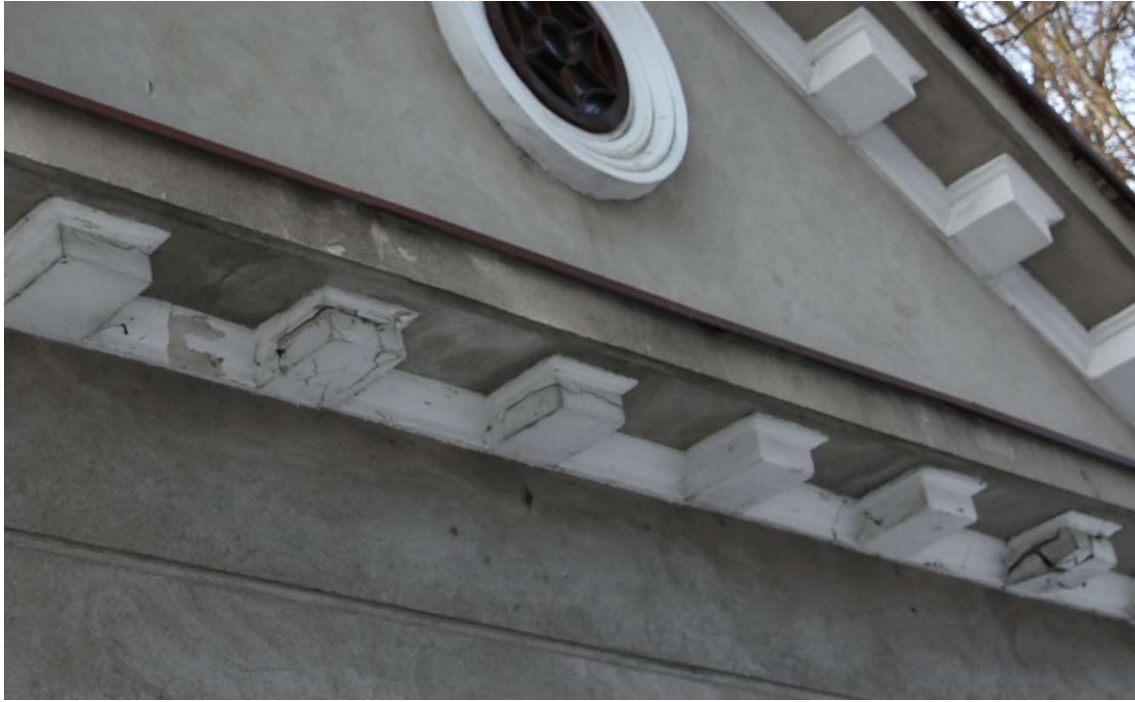
Fot. 17. Fragment gzymsu frontonu kaplicy (spękania i łuszcząca się farba)

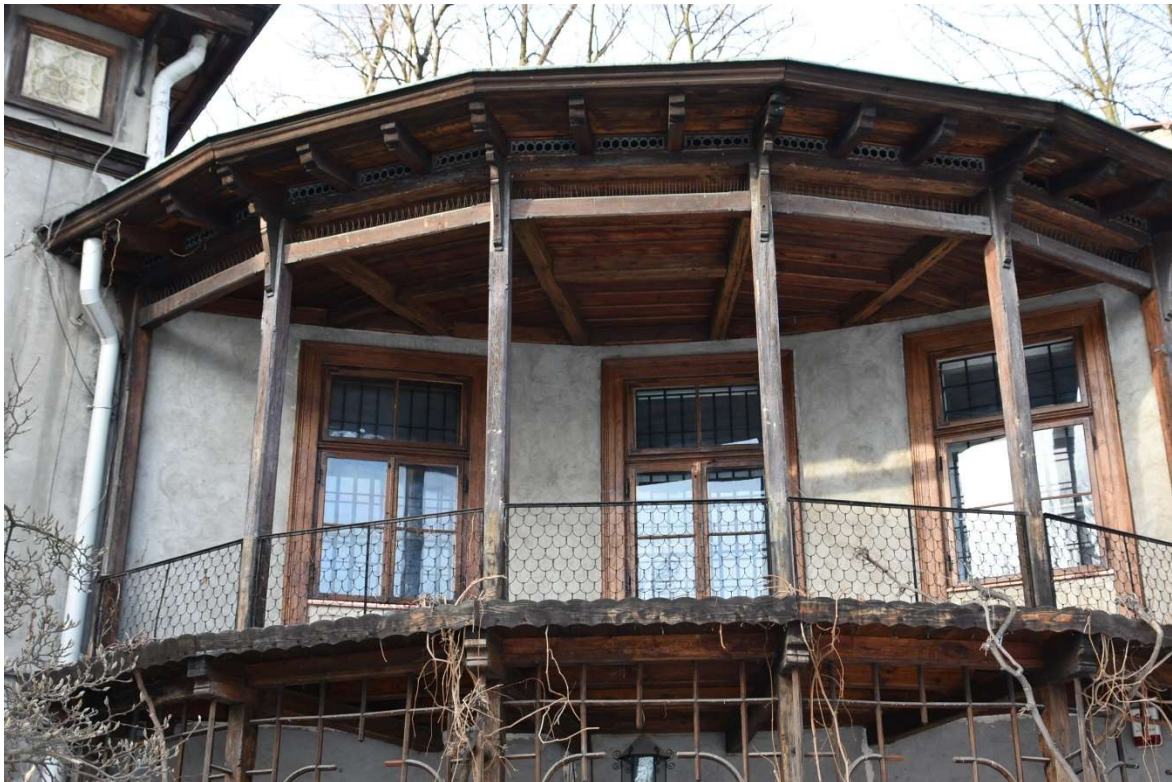
Fot. 18. Drewniana konstrukcja altany

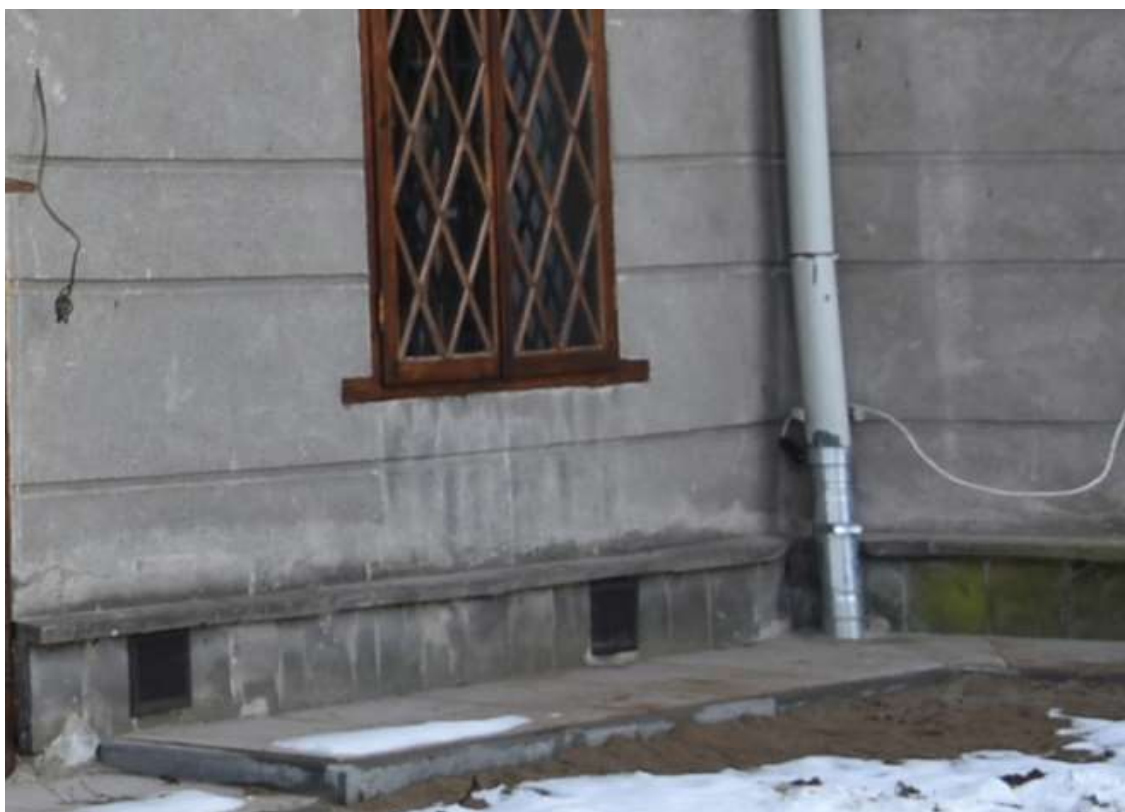
Elewacja północna w stanie średnio zniszczonym. W boniowanej części przyziemia widoczne niewielkie ubytki tynków. Cokół, oraz bonia znajdujące się tuż nad nim, pokryte czarną fałszywą patyną, (blokującą oddychanie murów), glonami i porostami, oraz wykwitami soli (Fot. 19). Tynki I-ego piętra w dobrej kondycji. Wyjątek stanowi pas tuż nad drewnianym gzymsem budynku wzniesionego na planie wycinku koła. W tym miejscu widoczna silna korozja biologiczna (Fot. 20). Na krenelażu wieńczącym budynek, miejscowo odpadające tynki (Fot. 21). Dolny gzyms frontonu kaplicy, miejscowo spękany, zauważalna odpadająca biała farba (Fot. 22). W najgorszym stanie znajduje się górna część ściany, „Sali Mieszczańskiej. W prawym narożniku widoczne zawilgocenia, zasolenia i pudrujące się wyprawy tynkarskie. Zniszczenia powstały zapewne w wyniku źle odprowadzonej wody opadowej z tarasu znajdującego się nad „Salą mieszczańską” (Fot. 23). Elementy drewniane (obramienia płyt, kroksztyny podtrzymujące taras znajdujący się na ścianie głównej bryły pałacu, gzyms), pokryte czarnym nalotem, spękane. Stolarka okienne po renowacji w 2017 r.

Fot. 19. Cokół oraz pas boniowania tuż nad cokołem

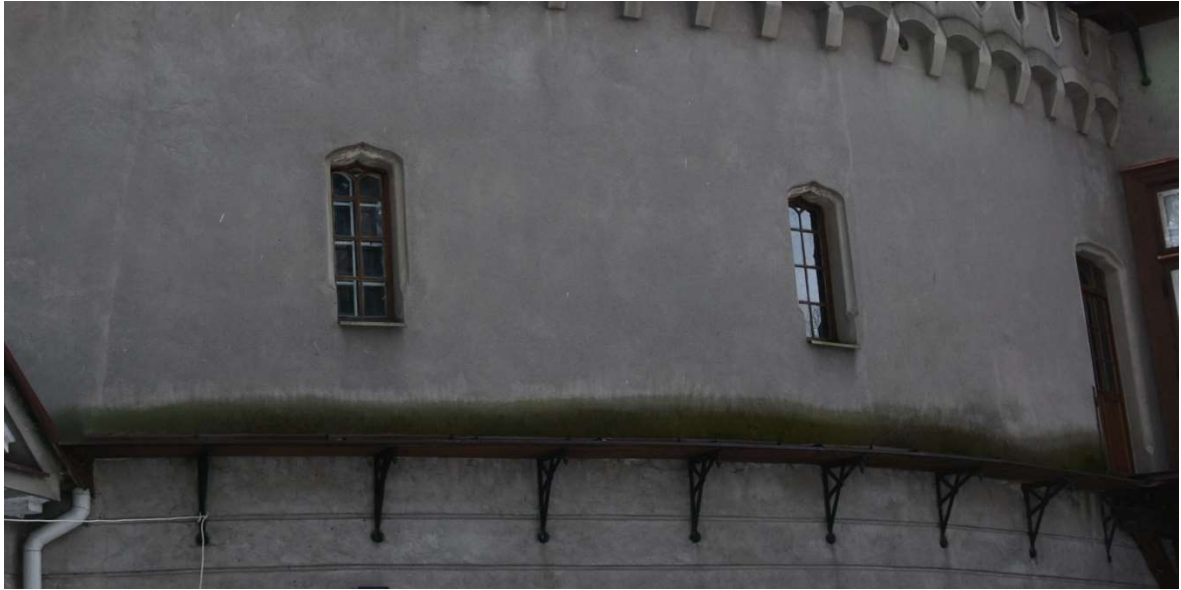
Fot. 20. Korozja biologiczna nad drewnianym gzymsem

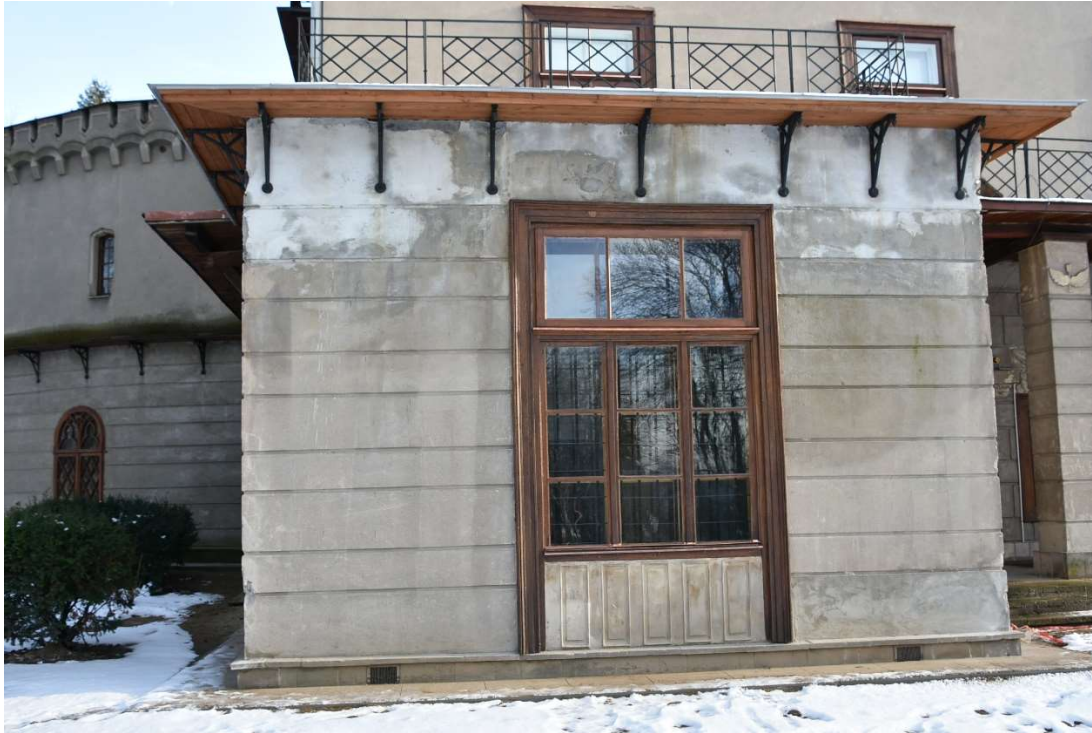
Elewacja zachodnia jest w złym stanie technicznym. W górnej części ściany „Sali Mieszczańskiej” (tuż bod tarasem), widoczne zawilgocenia i wykwit solne (Fot. 24). W części podokiennej, tynki na płycinie miejscowo odspojone z tendencją do pudrowania się (podobna sytuacja ma miejsce, w prawym dolnym narożniku tuż nad cokołem). Elewacja południowo – zachodnia „Sali Mieszczańskiej” w górnych i dolnych partiach, również zawilgocona, z wykwitami soli (Fot. 25). Stopnie prowadzące do galerii, zaatakowane przez korozję biologiczną z zauważalnymi ubytkami spoiny (Fot. 26). Na ścianach podcieni, widoczne miejscowe ubytki tynków i wryte ostrym narzędziem napisy (Fot. 27). W strefie nad cokołowej, w kilku miejscach zauważalne zasolenia (Fot. 28). Na elewacji podcieni, widoczne również pęknięcia i zarysowania murów (Fot. 29). Filary tworzące galerię, pokryte są napisami wrytymi ostrym narzędziem (Fot. 30). Na kilku z nich (w górnej części) widoczne odpadające tynki (fot. 31). Pilaster umiejscowiony w południowym narożniku elewacji podcieni, w górnej i dolnej strefie mocno zniszczony (odparzone i pudrujące się wyprawy tynkarskie) (Fot. 32, 33). Metalowe skrzydło drzwi, prowadzących do piwnicy pokryte warstwą czarnego lakieru, miejscowo skorodowane (Fot. 34). Ściana I pierwszego piętra w dobrym stanie technicznym. Brak widocznych ubytków na tynkach. Podobna sytuacja ma miejsce w strefie poddasza. Elementy drewniane znajdujące się na elewacji, mocno zniszczone. Na podniebieniu tarasu tworzącego podcienia, w kilku miejscach uszkodzone i odpadające deski (Fot. 35). Miejscowo zauważalna również pleśń. Drewniane obramienia okien i dekorowanych płycin, pokryte są czarnym nalotem, rozwarstwiające się (Fot. 36). Stolarka okienna po renowacji w 2017 r.

Fot. 24. Zawilgocenia i zasolenia na zachodniej ścianie Sali Mieszczkańskiej

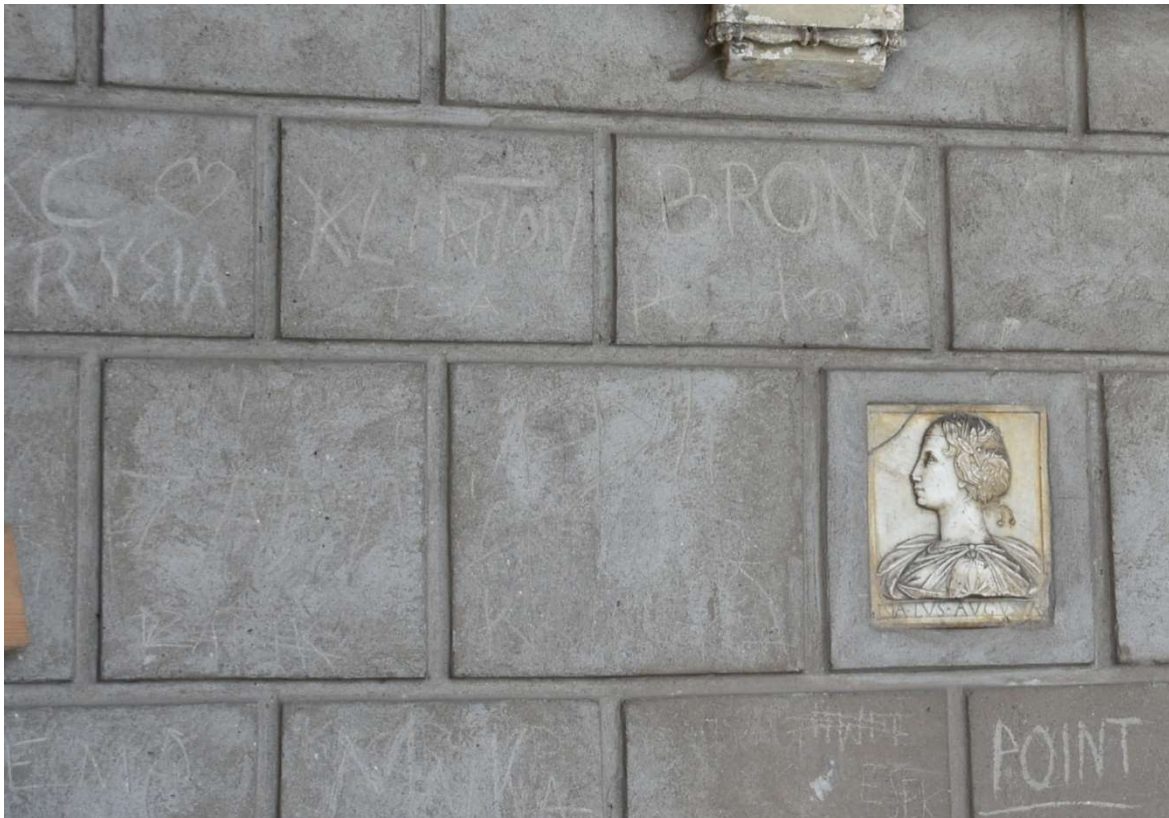
Fot. 27. „Pseudo graffiti” na ścianach podcieni

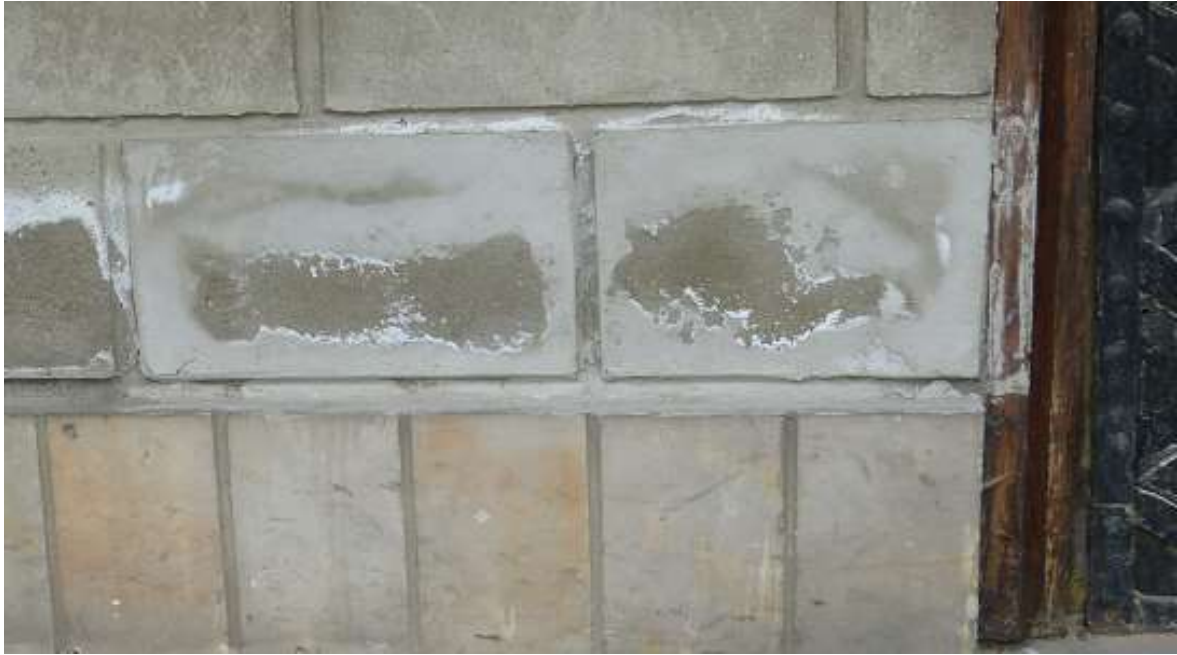
Fot. 28. Zasolenia w strefie nad cokołowej

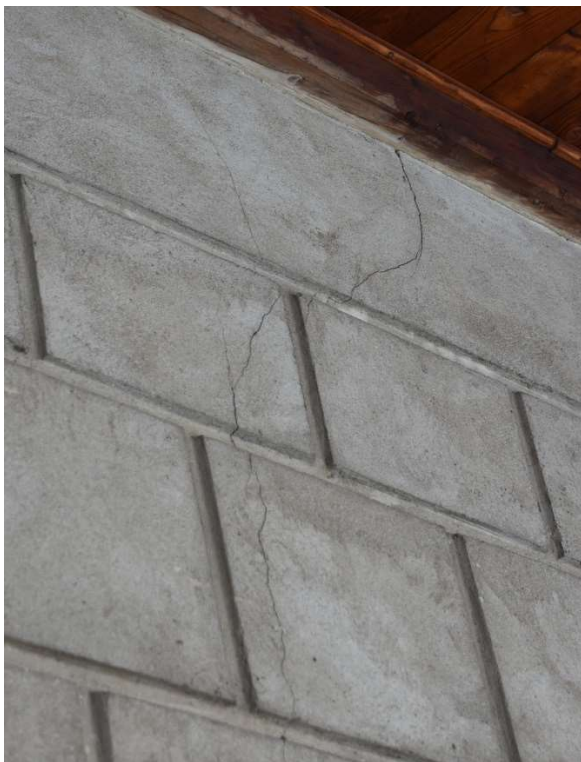
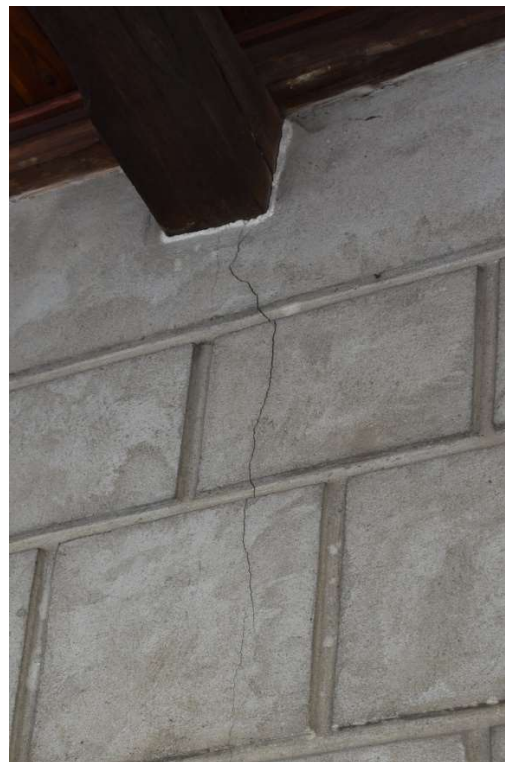
Fot. 29. Pęknięcia i zarysowania murów

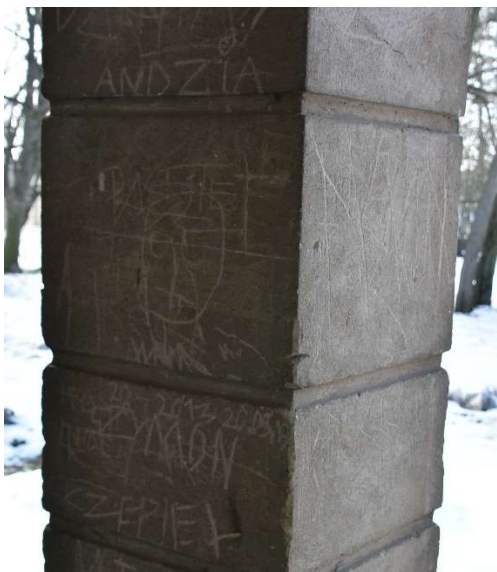
Fot. 30. Pseudo graffiti na filarze

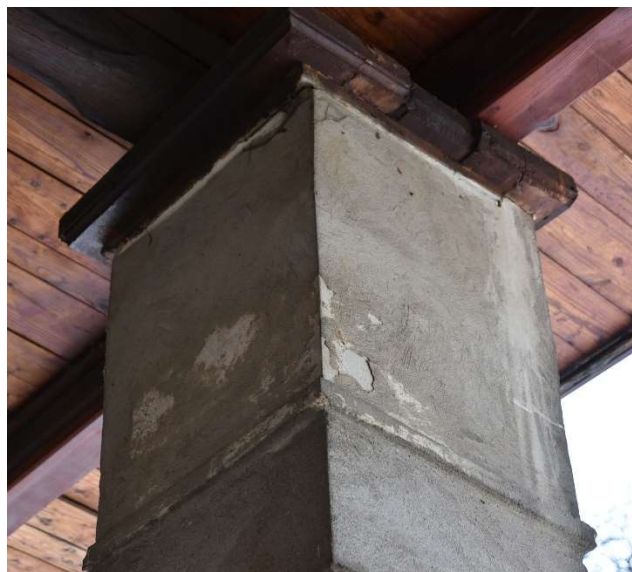
Fot. 31. Odpadające tynki na filarze

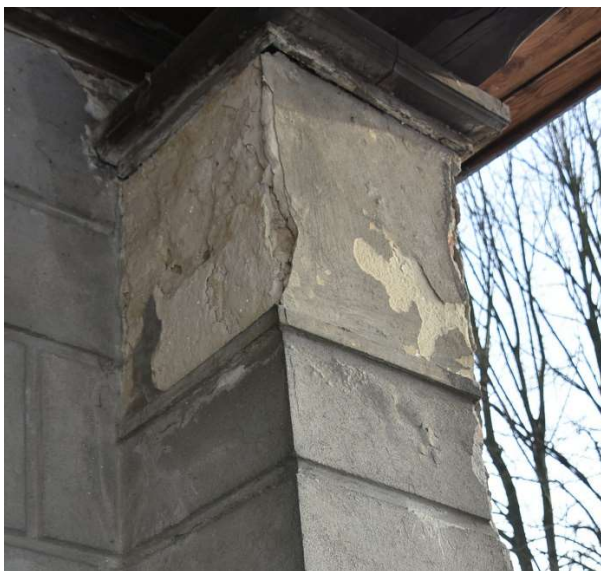
Fot. 32. Odparzone tynki na pilastrze (część górna)

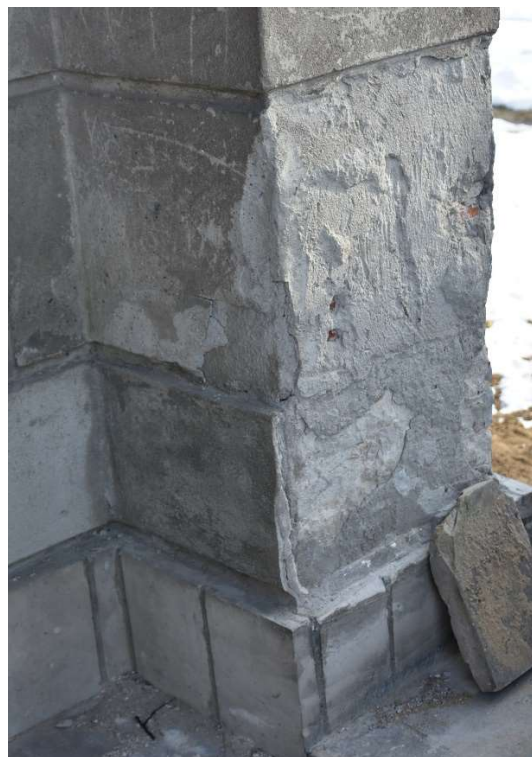
Fot. 33. Odparzone tynki na pilastrze (część dolna)

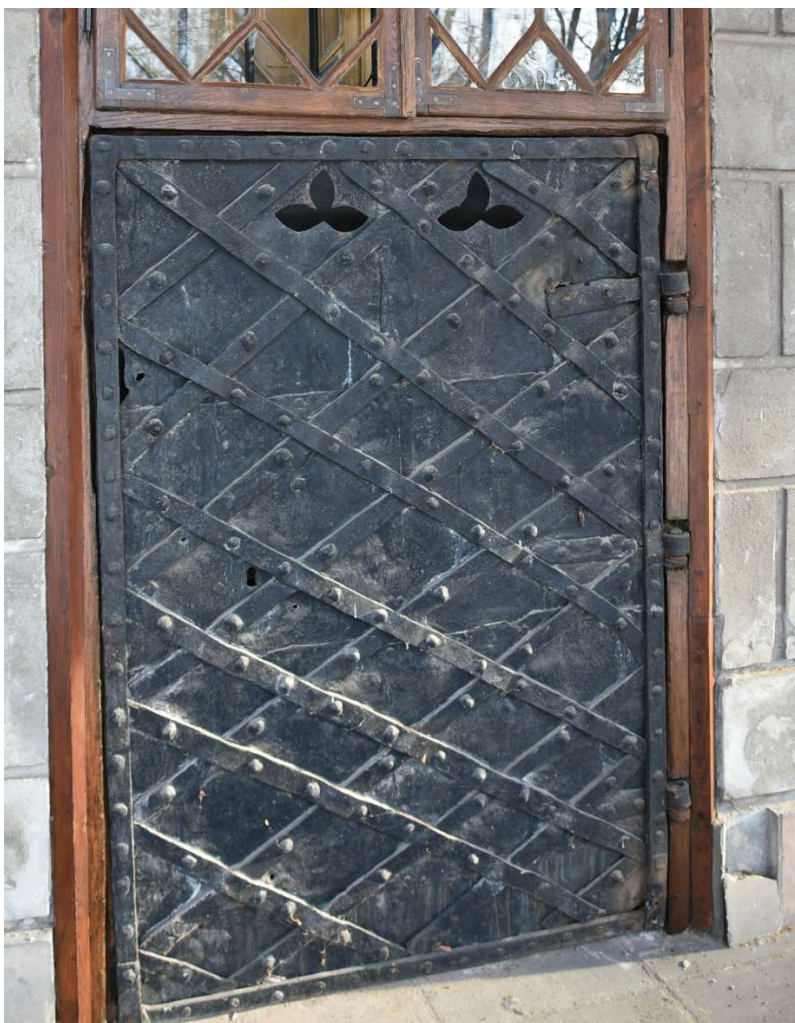
Fot. 34. Metalowe skrzydło drzwi wejściowych do piwnicy

Metalowe drzwi znajdujące się w podcieniach galerii odczyścić a następnie pomalować lakierem w kolorze ustalonym na komisji konserwatorskiej.

12. Metalowe drzwi oczyścić, zabezpieczyć antykorozyjnie, nałożyć warstwę farby podkładowej i końcowej. Kolorystykę ustalić komisyjnie

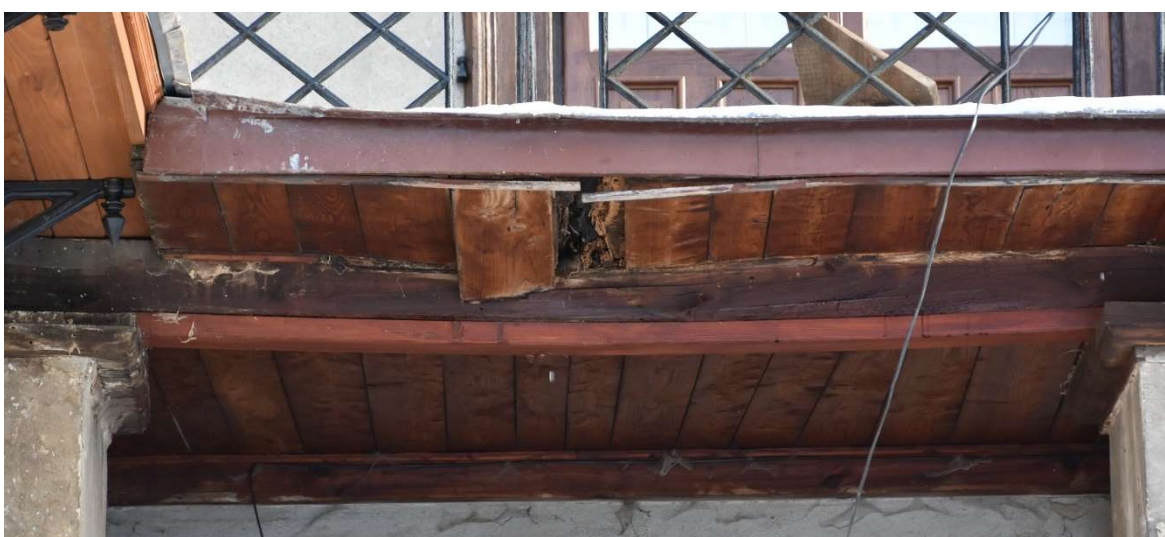
Fot. 35. Fragment podniebienia tarasu nad galerią

W przypadku tarasu nad galerią, należy wymienić część deskowania podniebienia. Szczególną uwagę należy poświęcić prawidłowemu odprowadzeniu wody opadowej z jego płyty, oraz wykonaniu dobrej izolacji przeciwwilgociowej. Zaleca się również, wymianę obróbek blacharskich.

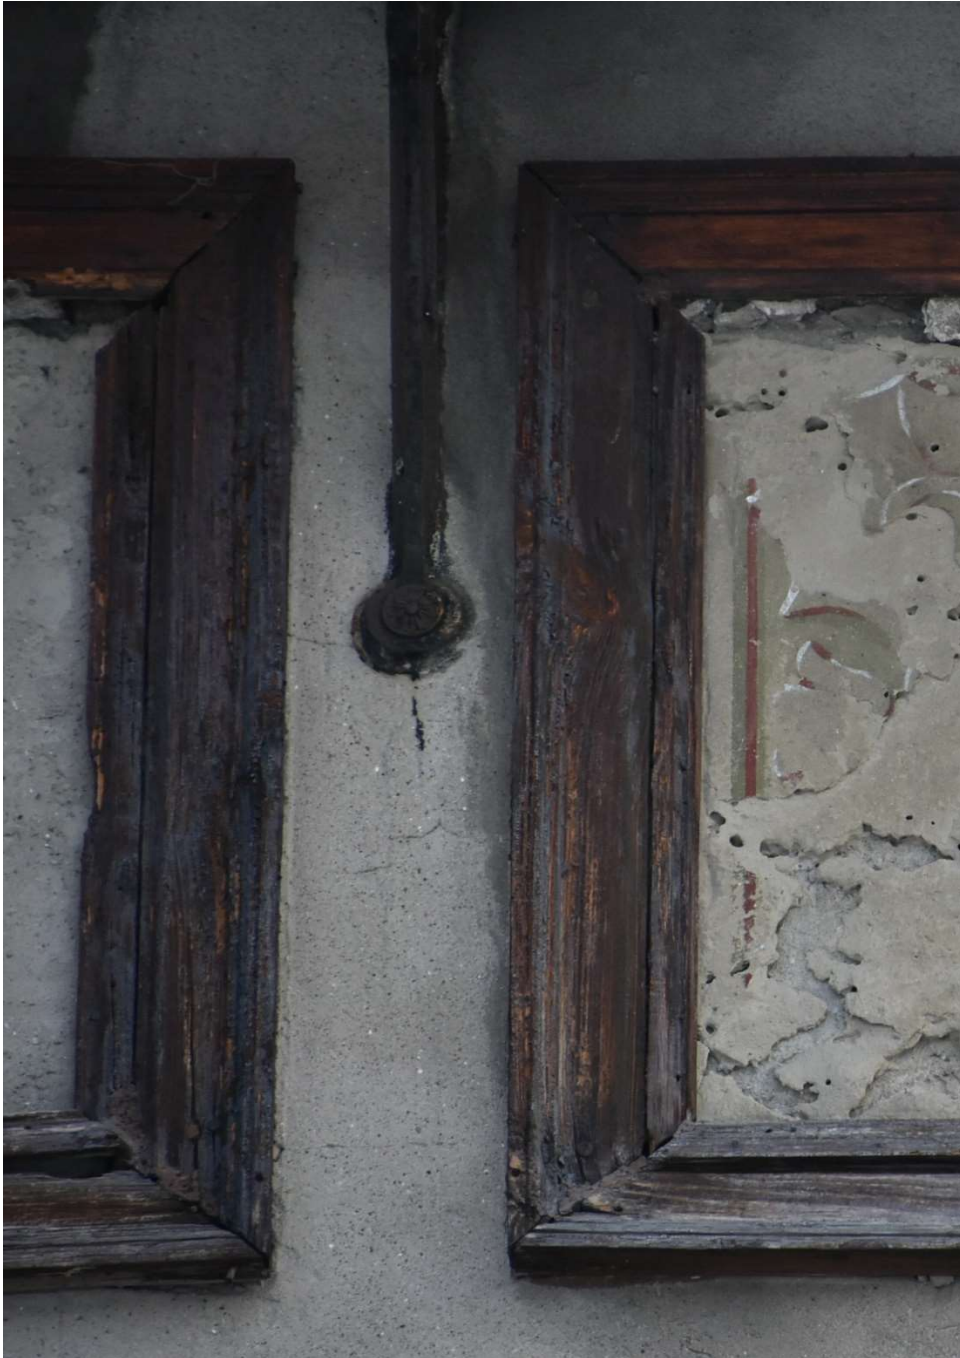
Fot. 36. Drewniane obramienia ptycin
