**PROGRAM PRAC KONSERWATORSKICH
ELEWACJI PAŁACU LUBOMIRSKICH W PRZEWORSKU**

Kraków, Luty 2018

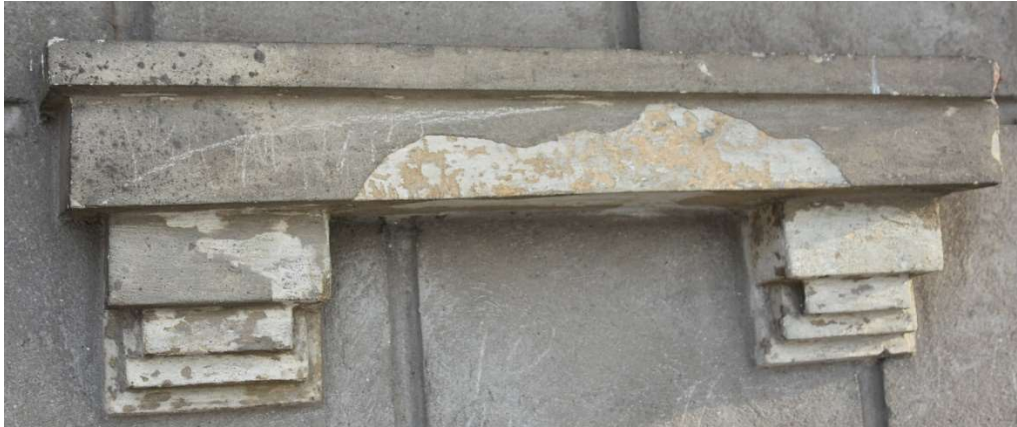
Elementy dekoracyjne (sztukaterie) usytuowane na ścianach galerii, wymagają natychmiastowej interwencji konserwatorskiej. Większość z nich pokryta została grubą warstwą farby lub cementowej zacierki (Fot. 37 – 39). Na niektórych widoczne pęknięcia (Fot. 40), oraz ubytki formy rzeźbiarskiej (Fot. 41, 42). Płyta marmurowa z przedstawieniem postaci, zabrudzona i pęknięta w lewym górnym narożniku (Fot. 43). Tablica z inskrypcją, pokryta jest warstwą naturalnej patyny. Litery są kute, czytelne (w przeszłości znaki były prawdopodobnie pozłacane). W prawym górnym narożniku zauważalne pęknięcie, litery mniej czytelne (fragment ten wygląda na element wtórny; litery wykute zostały w sposób odwzorowujący oryginał) (Fot. 44)

Fot. 37. Gzyms parapetowy pokryty cementową zacierką

Elementy dekoracyjne (sztukaterie) należy odczyścić z nawarstwień farb i zacierki cementowej. Następnie konieczne jest wzmocnienie strukturalne, oraz uzupełnienie ubytków formy rzeźbiarskiej. W ostatnim etapie należy wykonać scalanie kolorystyczne.

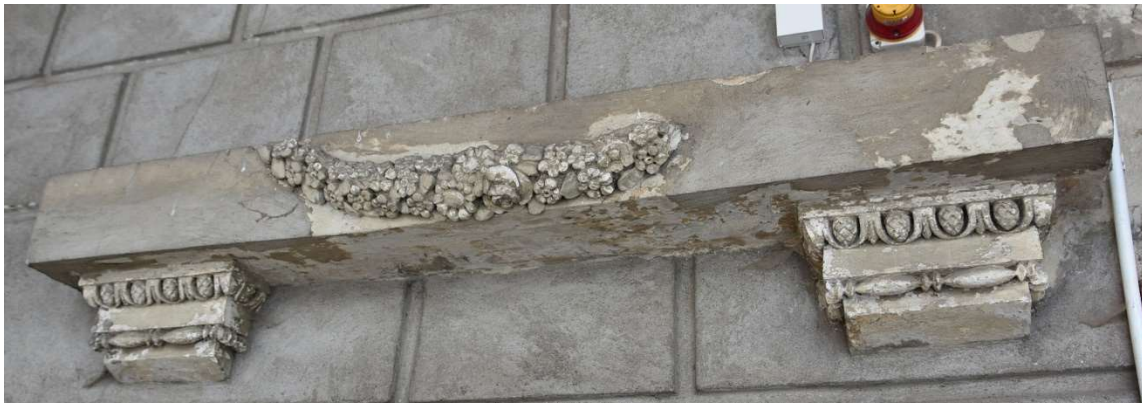
Fot. 38. Gzyms parapetowy pokryty cementową zacierką i warstwą farby

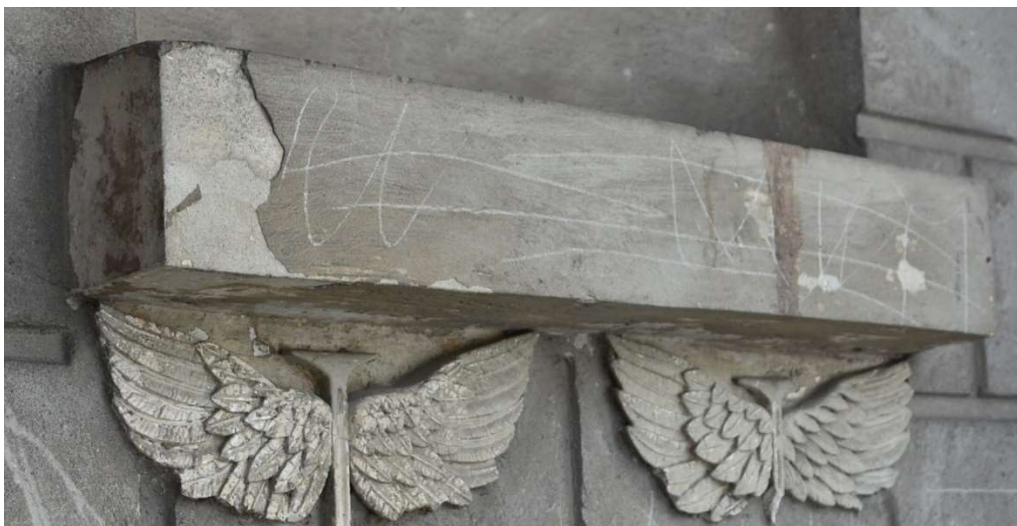
Fot. 39. Gzyms parapetowy pokryty cementową zacierką

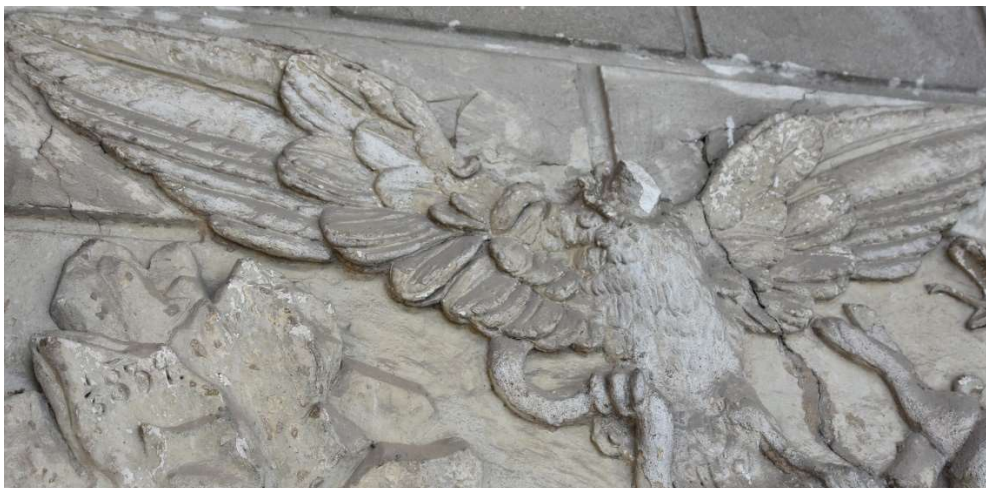
Fot. 40. Ozdobny kartusz widocznym pęknięciem i ubytkami formy rzeźbiarskiej

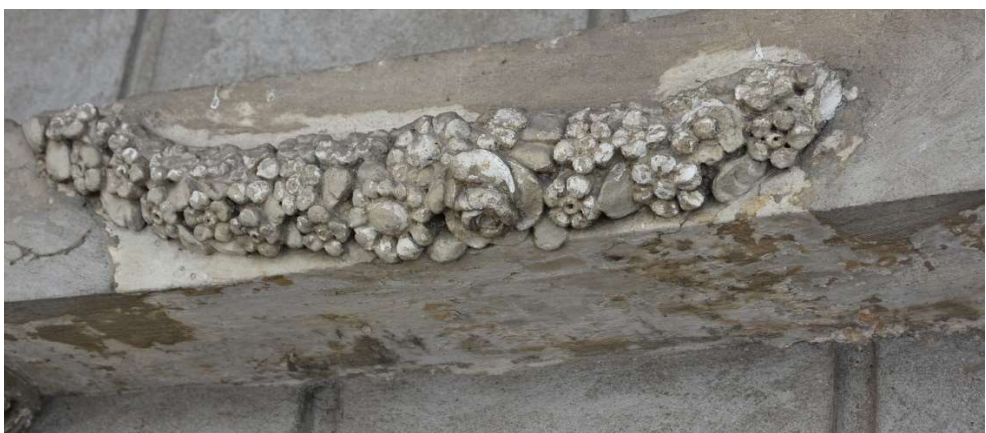
Fot. 41. Gruba warstwa farby oraz ubytek formy rzeźbiarskiej ozdobnej girlandy

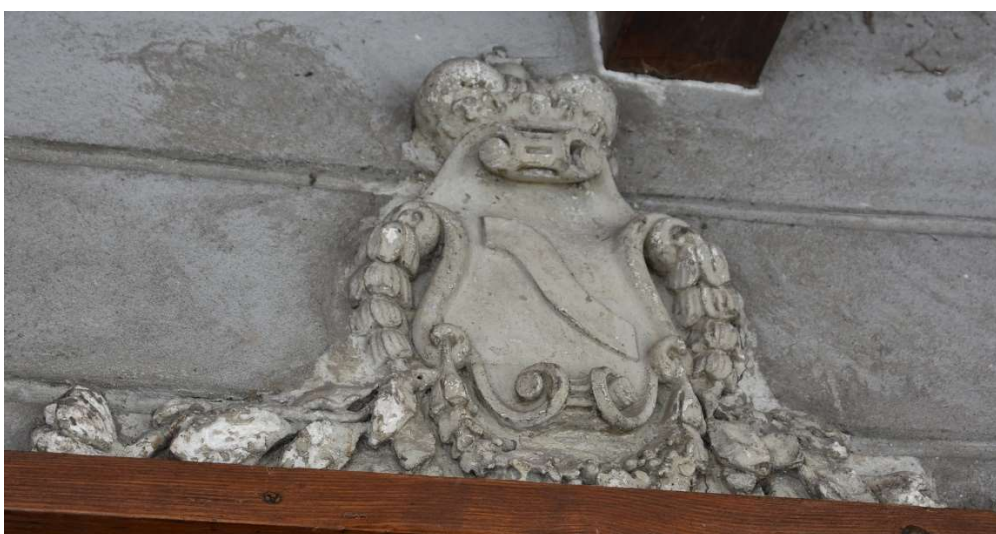
Fot. 42. Gruba warstwa farby oraz ubytek formy rzeźbiarskiej w herbie Lubomirskich

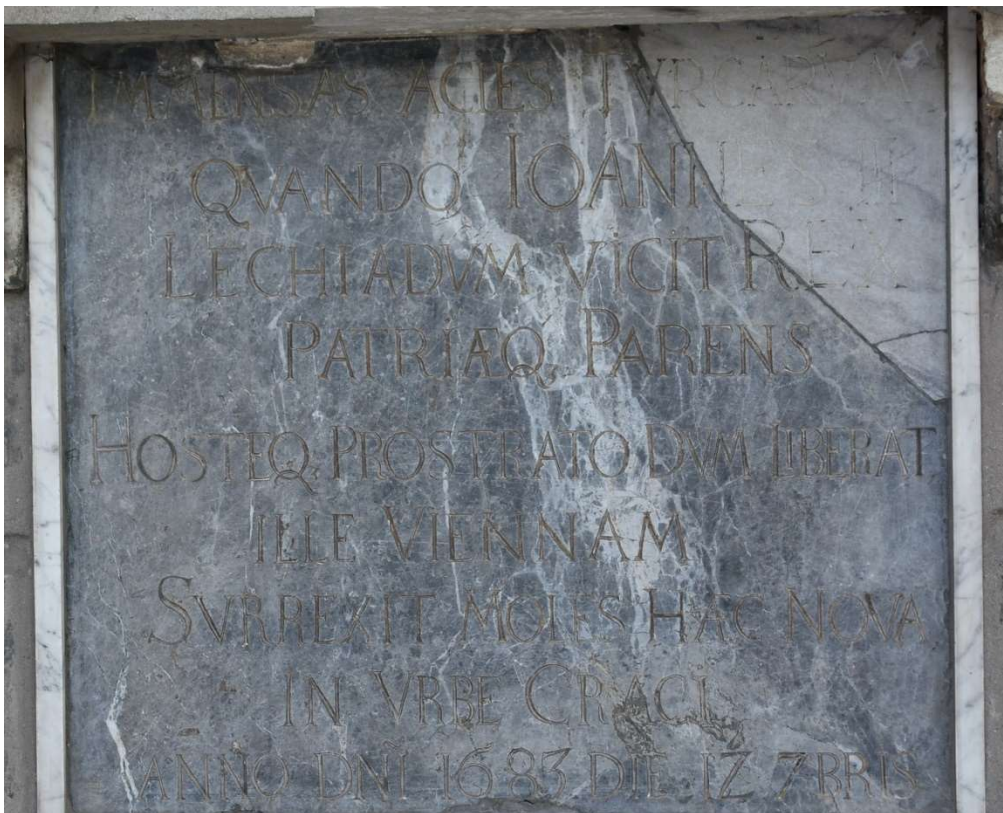
Fot. 44. Marmurowa płyta z inskrypcją

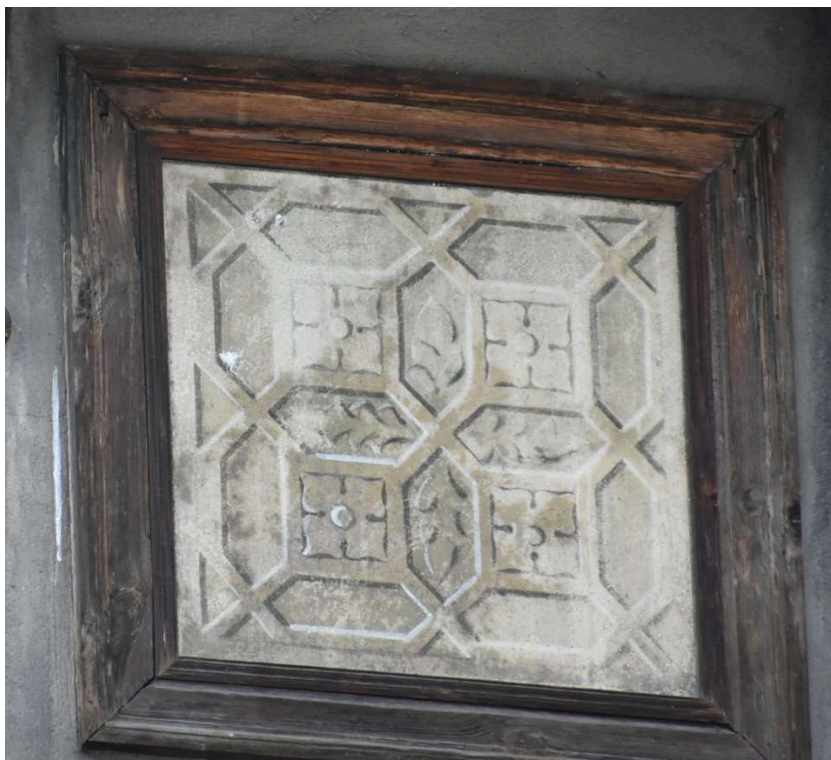
Fot. 45. Wyplówiałe malowidło

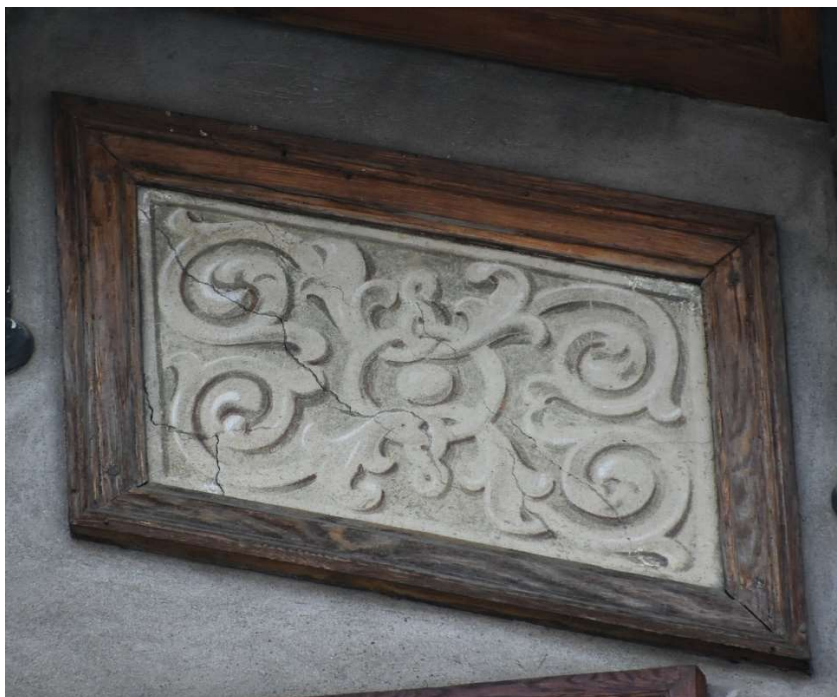
Fot. 46. Spękania na jednym z malowideł

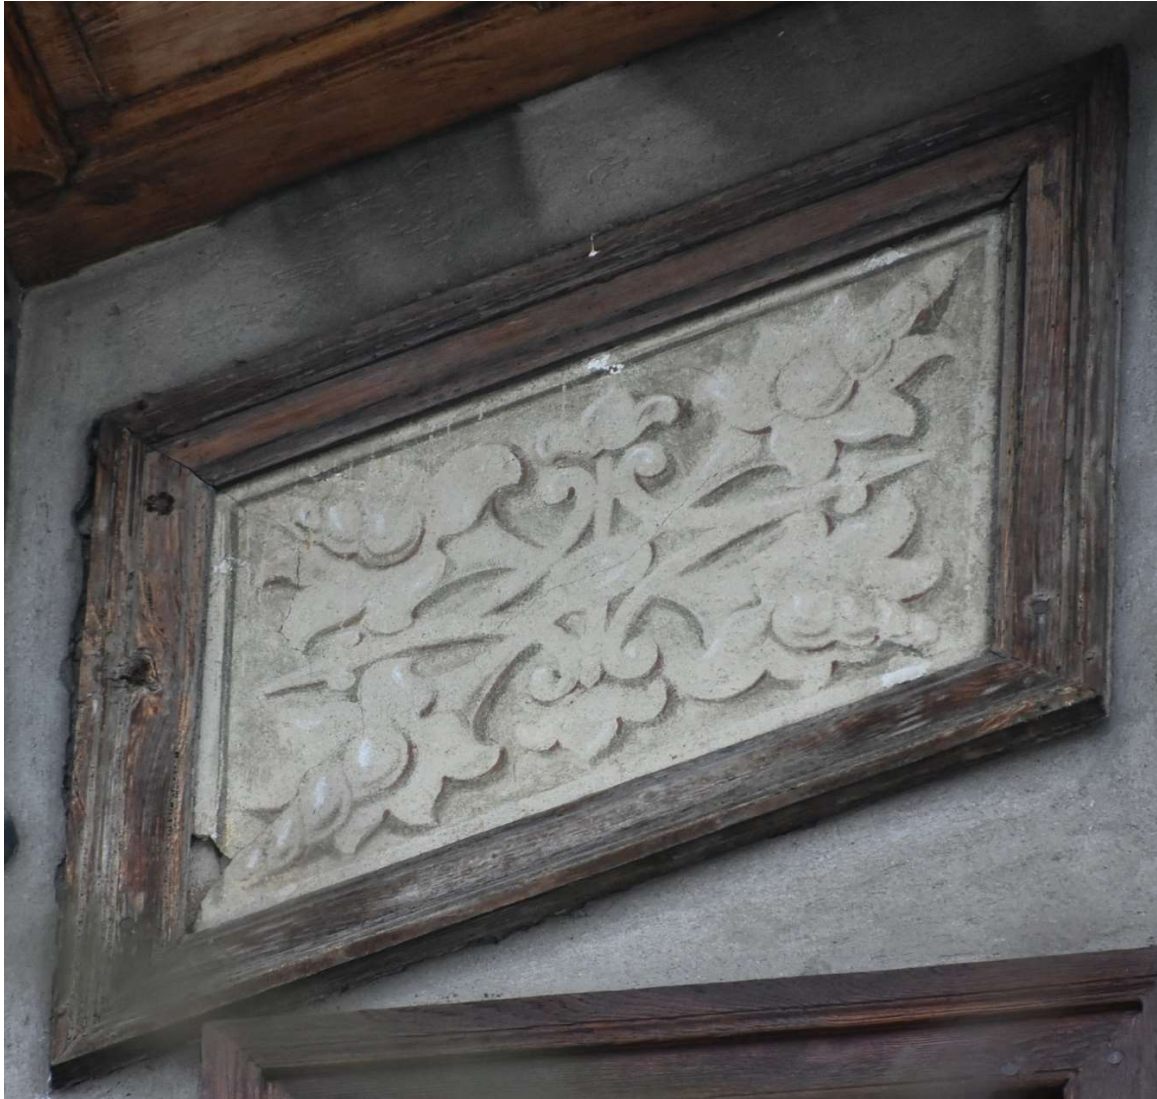
Stan zachowania malowideł można określić jako zły. Na elewacji wschodniej widoczne są ubytki formy malarskiej. Przyczyną degradacji warstwy malarskiej jest szkodliwe działanie czynników atmosferycznych. Widoczne są również odbarwienia na powierzchni malowideł spowodowane zaciekaniami wody opadowej (Fot. 45). Na powierzchni tynków widoczne są niewielkie pęknięcia (Fot. 46), oraz odspojenia warstwy tynku, spowodowane rozsadzaniem zamrożonej wody (Fot. 47).

Fot. 47. Odspojony fragment malowidła (widoczny w lewym dolnym narożniku)

Zanieczyszczoną powierzchnię malowideł należy odczyścić na sucho, za pomocą gąbek syntetycznych i pędzli. Następnie, w miejscach oryginalnych malowideł podkleić odspojone fragmenty tynku. W miejscach pełnych rekonstrukcji zaleca się usunięcie zmurszałego tynku w całości. Do wzmocnienia warstwy tynku proponuje się użycie preparatu krzemoorganicznego.

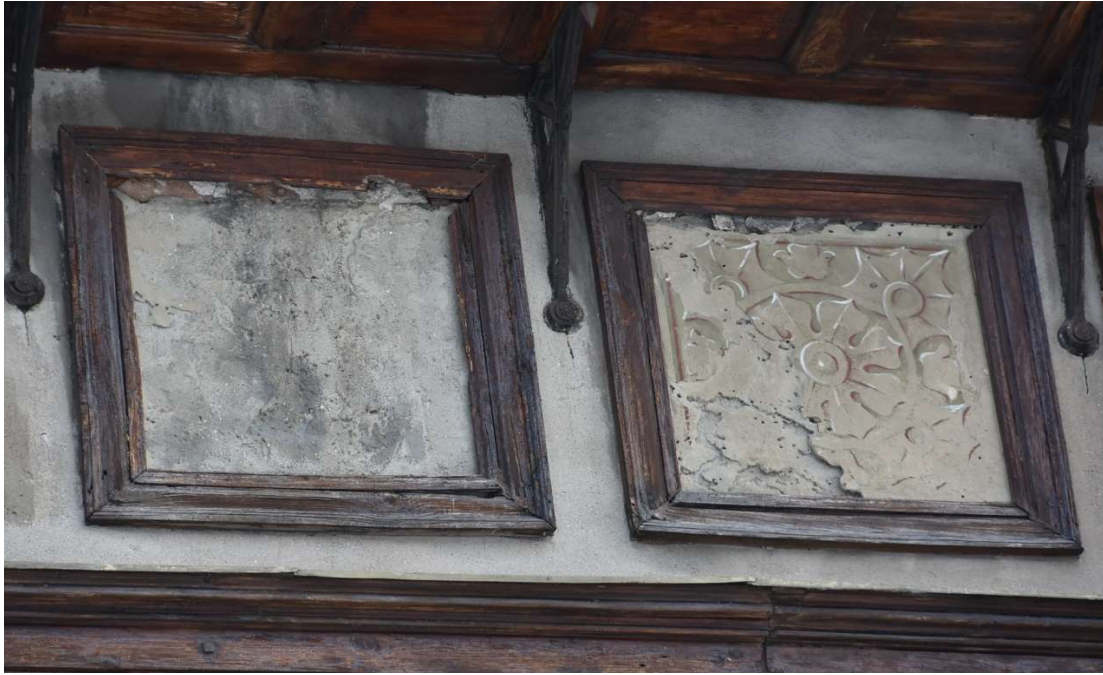
Na elewacji zachodniej malowidła w kasetonach zachowane są w najgorszym stanie. Niektóre z kasetonów zniszczone są prawie całkowicie. Przyczyną zniszczeń prawdopodobnie jest szkodliwe działanie wody opadowej. Widoczne są duże ubytki tynków wraz z warstwą malarską, w większości uszkodzone są dolne partie kasetonów (Fot. 48). Oprócz dużych ubytków, w lepiej zachowanych kasetonach widoczne są drobne ubytki tynku wraz z warstwą malarską, Liczne spękania będą prowadzić do dalszej degradacji tynków, a co za tym idzie warstw malarskich. W bardzo złym stanie są też drewniane ramy. Z dokumentacji powykonawczej prac konserwatorskich wykonanych w latach 70 tych, można stwierdzić, że malowidła na zachodniej elewacji były w najgorszym stanie. Tylko jeden kaseton zachował się oryginalnie, natomiast większość kasetonów na tej stronie elewacji jest rekonstrukcją.

Fot. 48. Malowidła na elewacji zachodniej

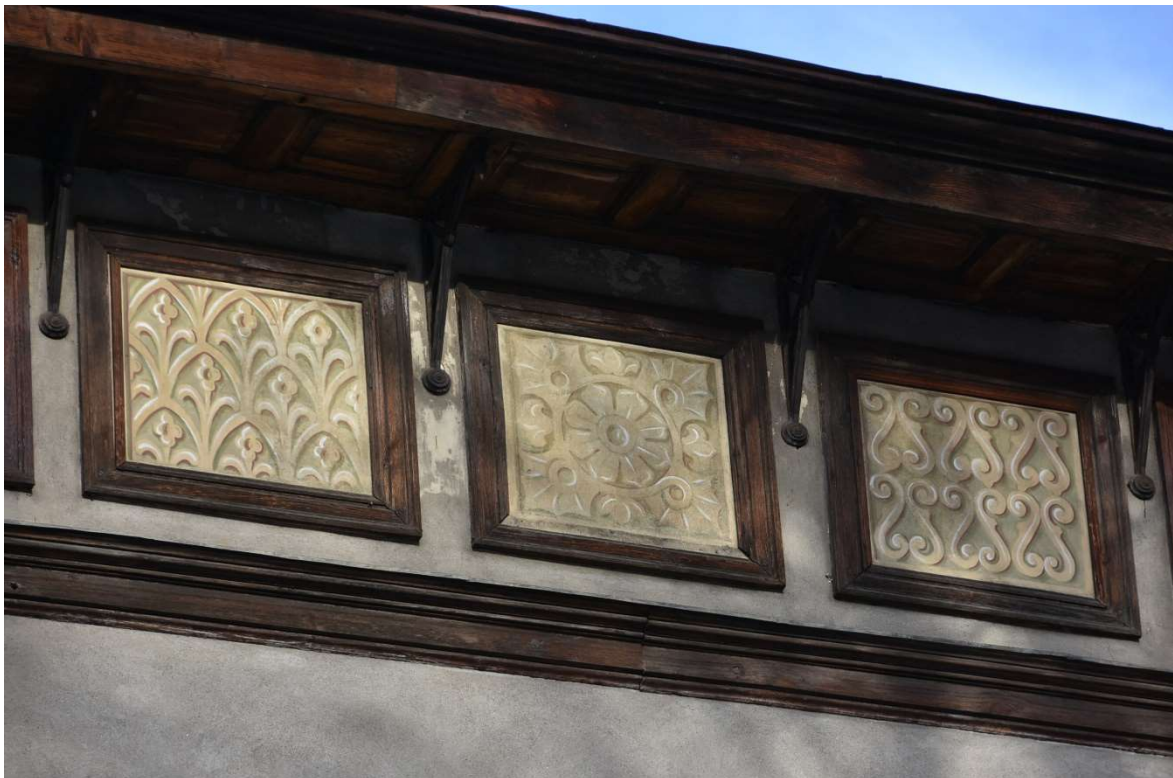
Na elewacji południowej malowidła w kasetonach zachowane są w najlepszym stanie. Co nie znaczy, że i tu zauważyć można liczne pęknięcia wyprawy tynkarskiej, oraz warstwy malarskiej. Powierzchnia malowideł jest zabrudzona, głównie zanieczyszczeniami atmosferycznymi (Fot. 49).

Fot. 49. Malowidła na elewacji południowej
