KOLEKTORŃA DOKUMENTACJI  
na ciekawych pażacu w Przeworsku.

Praca została wykonana na zlecenie  
Muzoum w Przeworsku.

Przeworski 1976 - 1977 s.

#### VI. Opis malowideł po konserwacji.

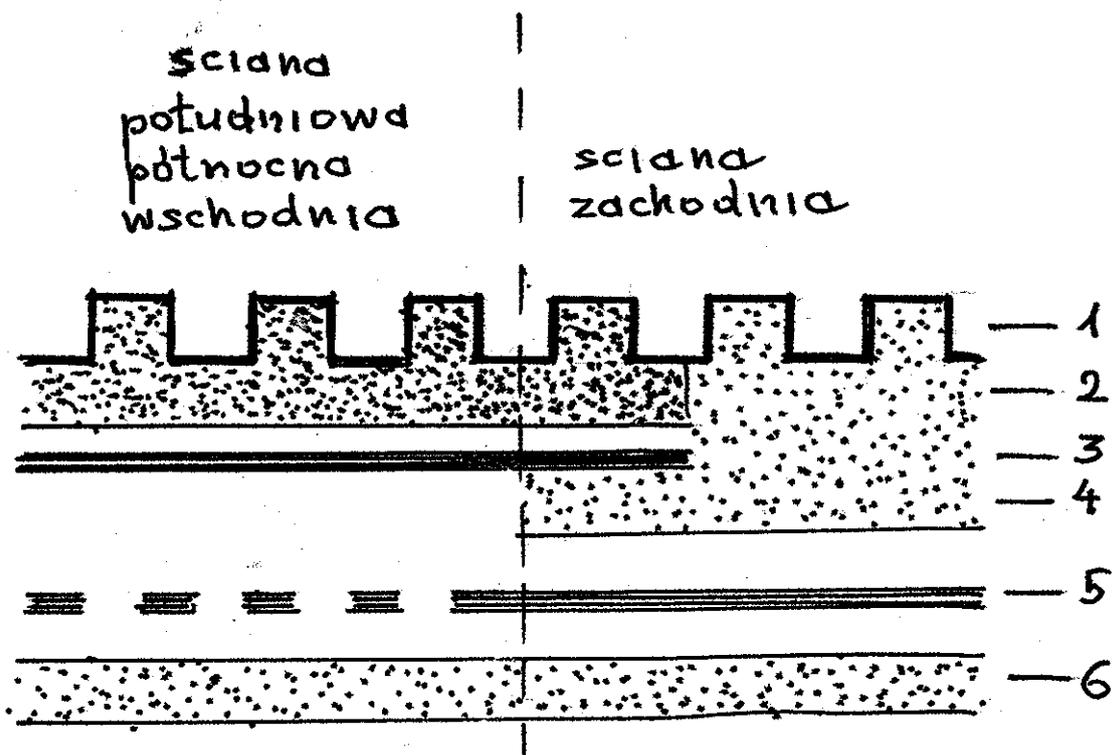
# STRATYGRAFIA OGÓLNA

- 1 - watek ceglany
- 2 - zaprawa piaskowo-wapienna
- 3 - warstwa malarska
- 4 - zaprawa piaskowo-wapienna
- 5 - rekonstrukcja - przemalówka
- 6 - szarówka

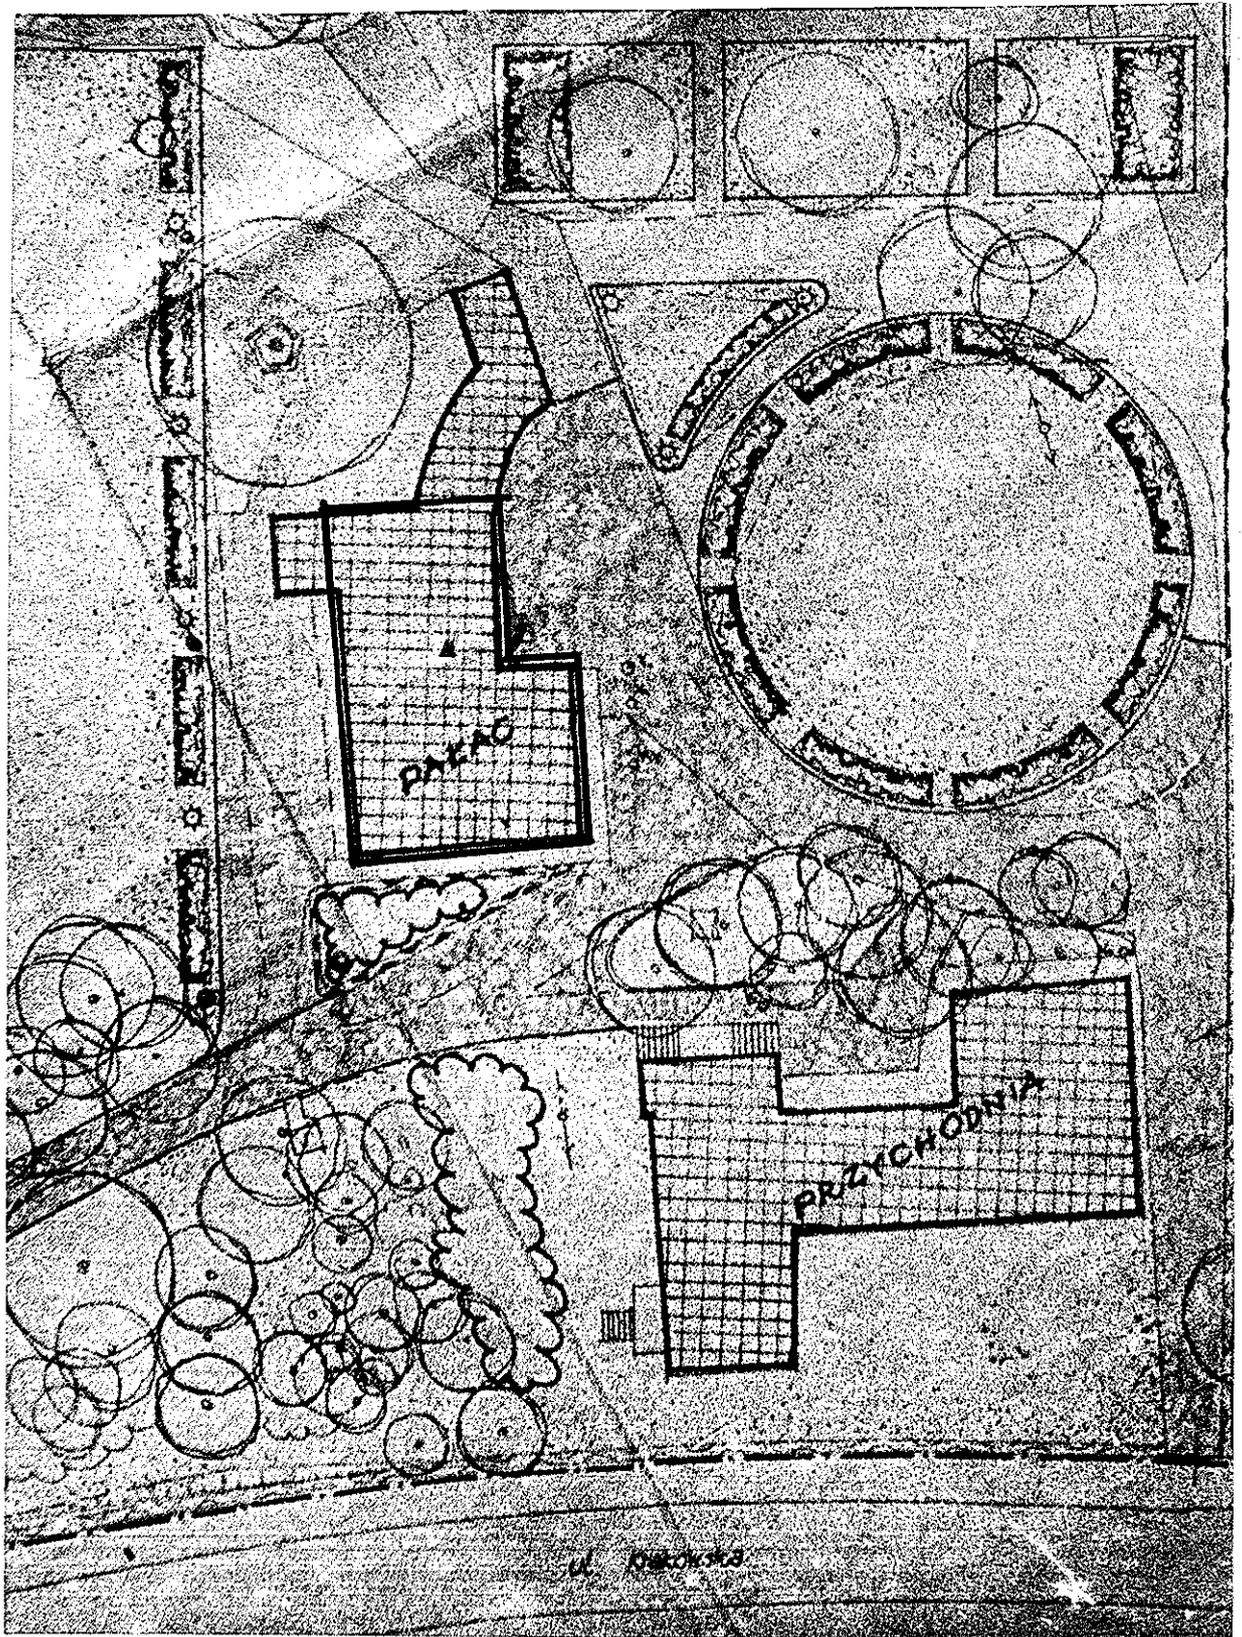
1. Rzut pałacu widziany z góry  
— miejsca występowania dekoracji malarskiej 6

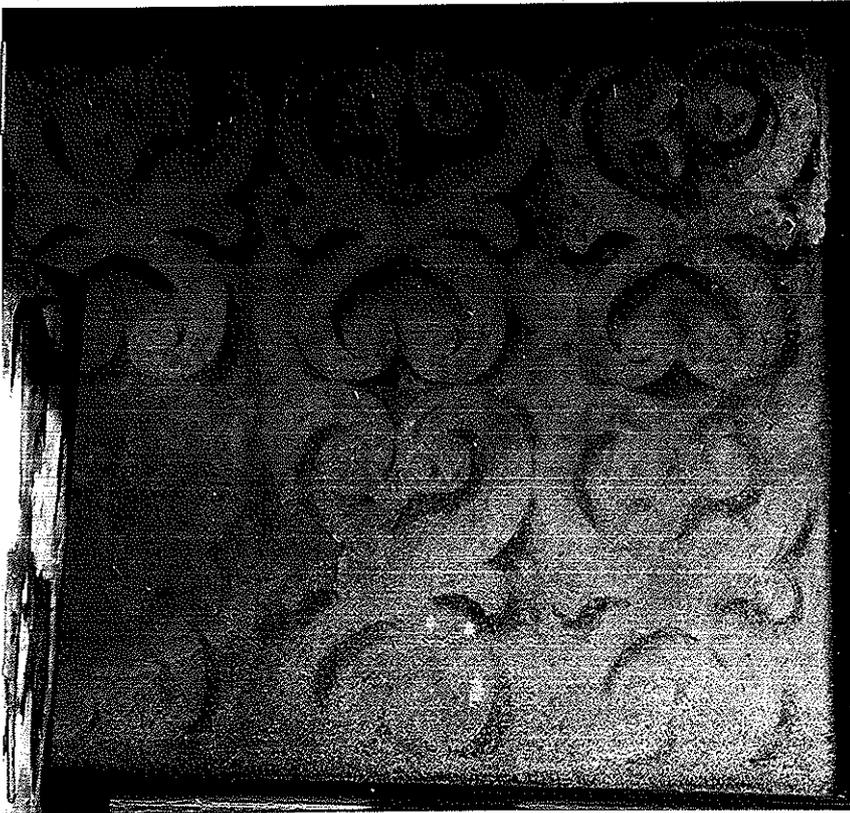
2 - Przeworsk - Pałac Lubomirskich, elewacja południowa,  
dekoracja w płycinie nr. 3 /patrz fot. nr. 29/  
- stan przed konserwacją.

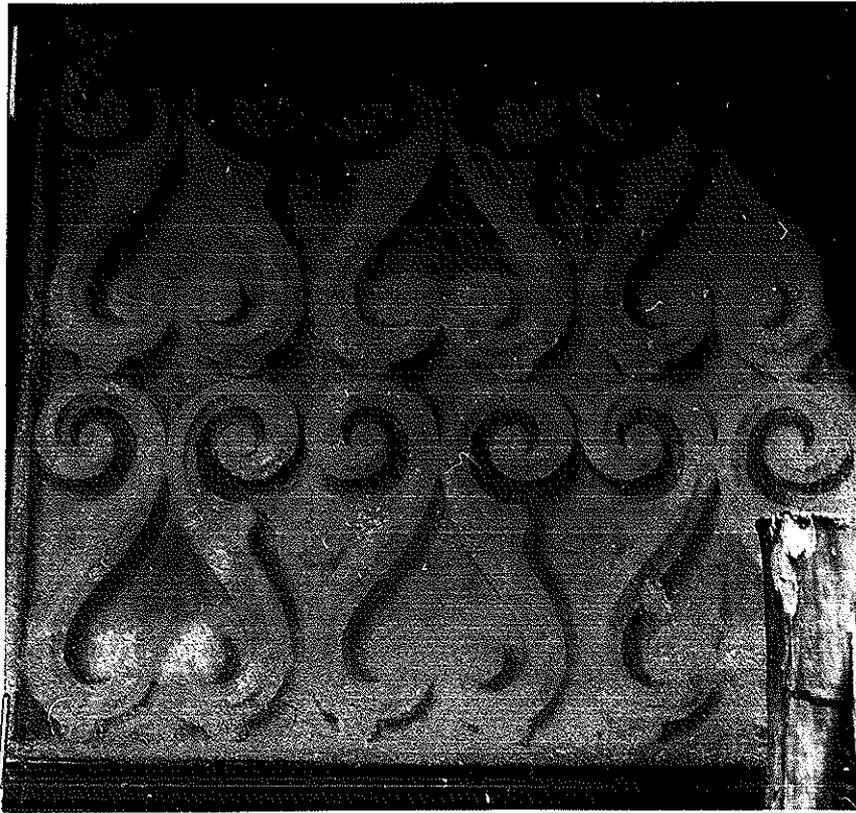
4 - Przeworsk - Pałac Lubomirskich, elewacja południowa,  
dekoracja w płycinie nr. 8 /patrz fot. nr. 29/  
- stan przed konserwacją.

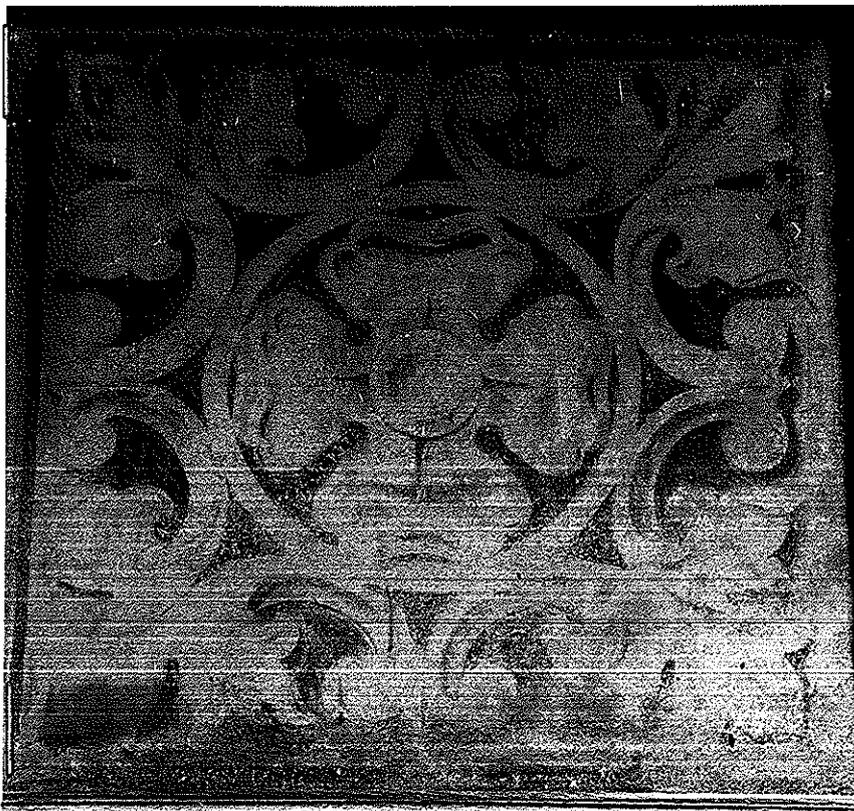
5 - Przeworsk - Pałac Lubomirskich, elewacja południowa,  
dekoracja w płycinie nr. 4 /patrz fot. nr. 29/  
- stan przed konserwacją.

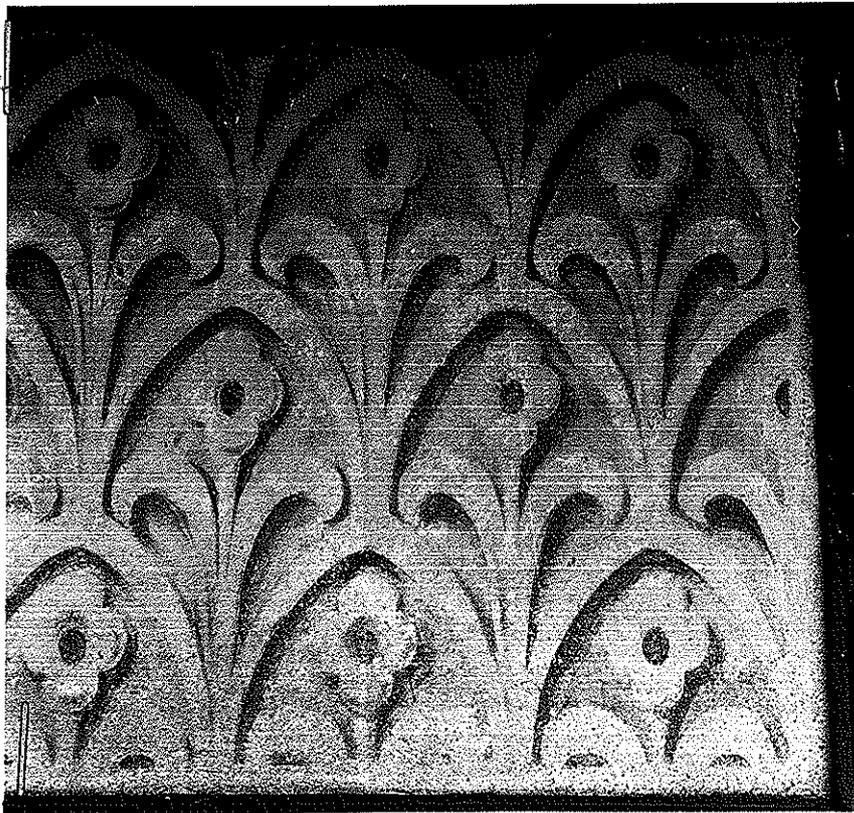
6. — Przeworsk — Pałac Lubomirskich, elewacja południowa,  
dekoracja w płycinie nr. 6 /patrz fot. nr. 29/  
— stan przed konserwacją.

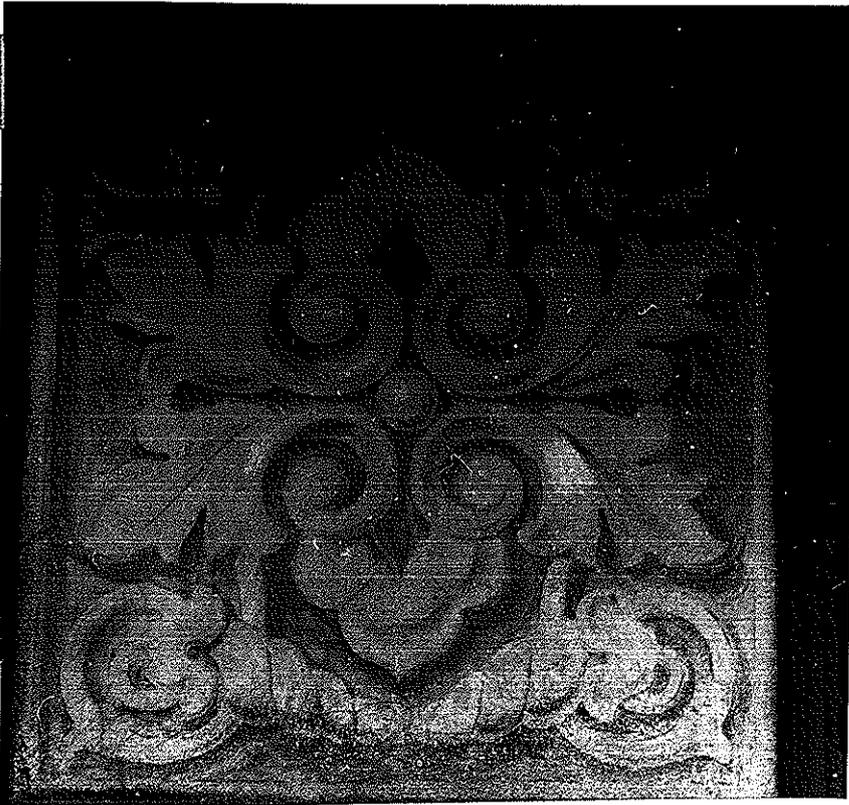
8 - Przeworsk - Pałac Lubomirskich, elewacja południowa,  
dekoracja w płycinie nr. 9 /patrz fot. nr. 29/  
- stan przed konserwacją.

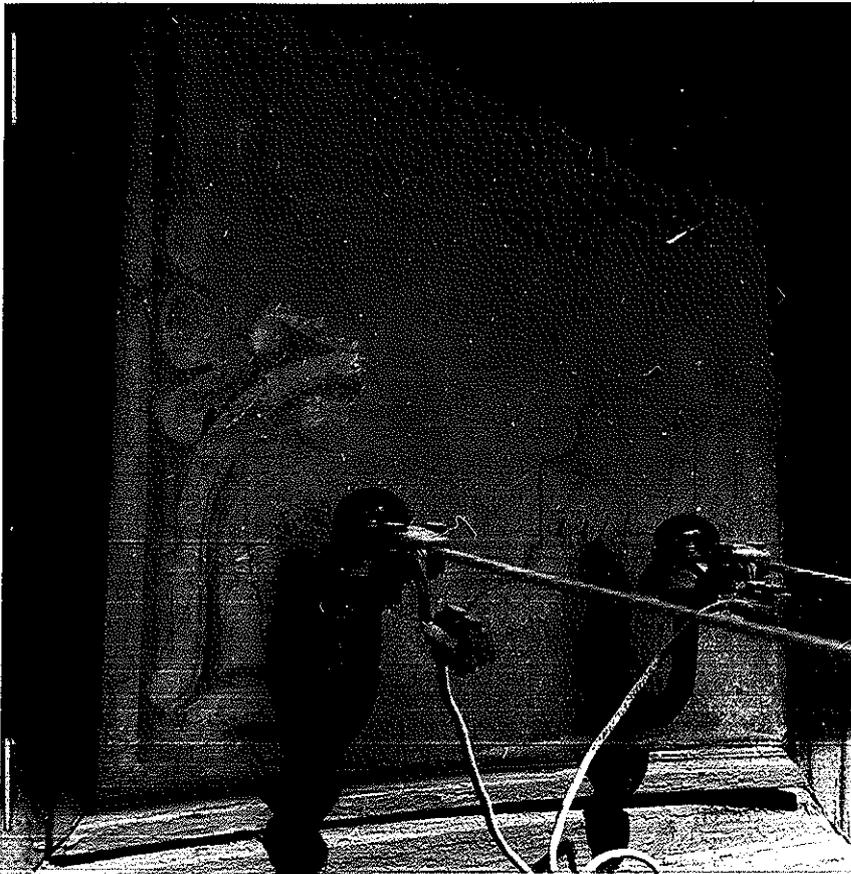
9 - Przeworsk - Pałac Lubomirskich, elewacja południowa,  
dekoracja w płycinie nr. 10 /patrz fot. nr. 29/  
- stan przed konserwacją.

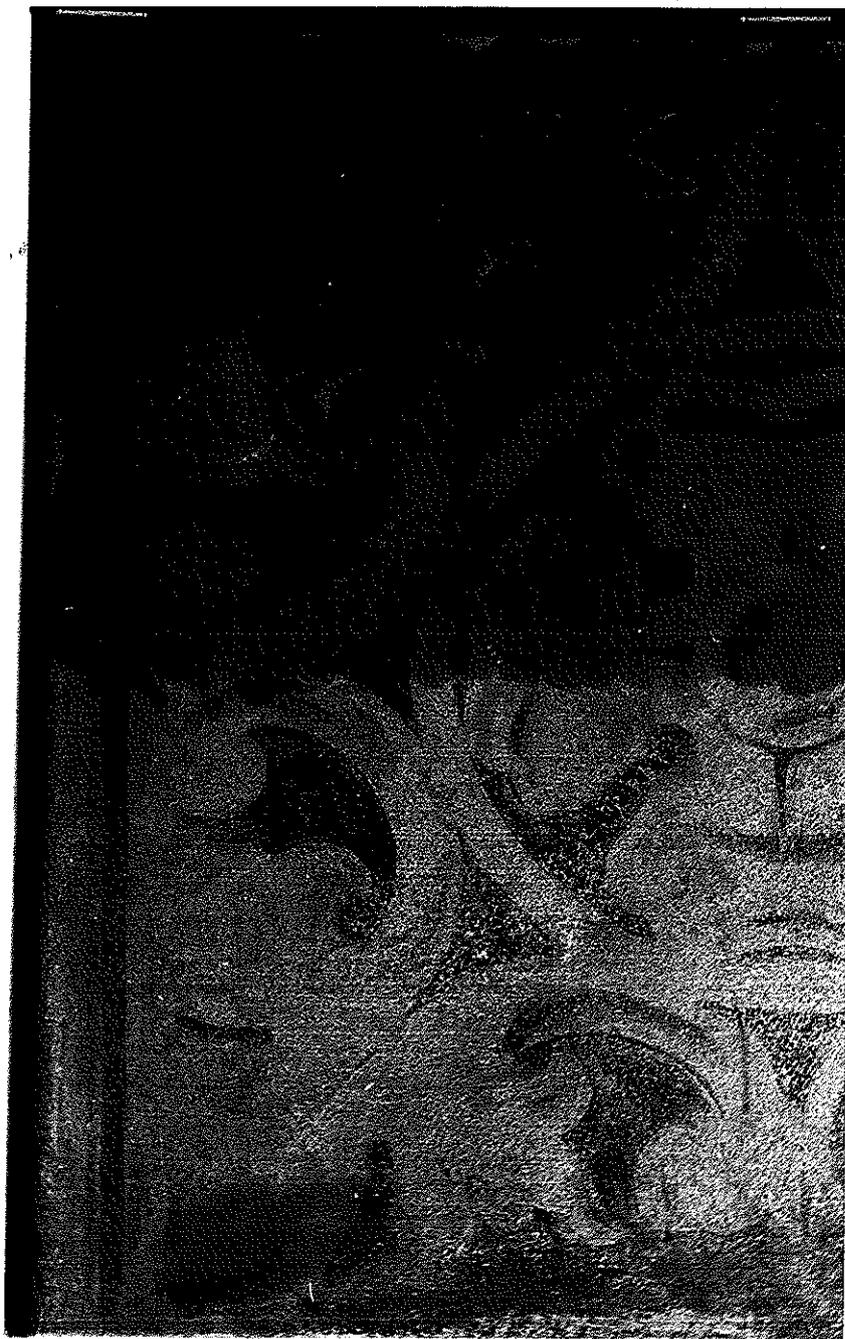
10 - Przeworsk - Pałac Lubomirskich, elewacja południowa,  
dekoracja w płycinie nr. 4 /patrz fot. nr. 29/  
- w trakcie konserwacji.

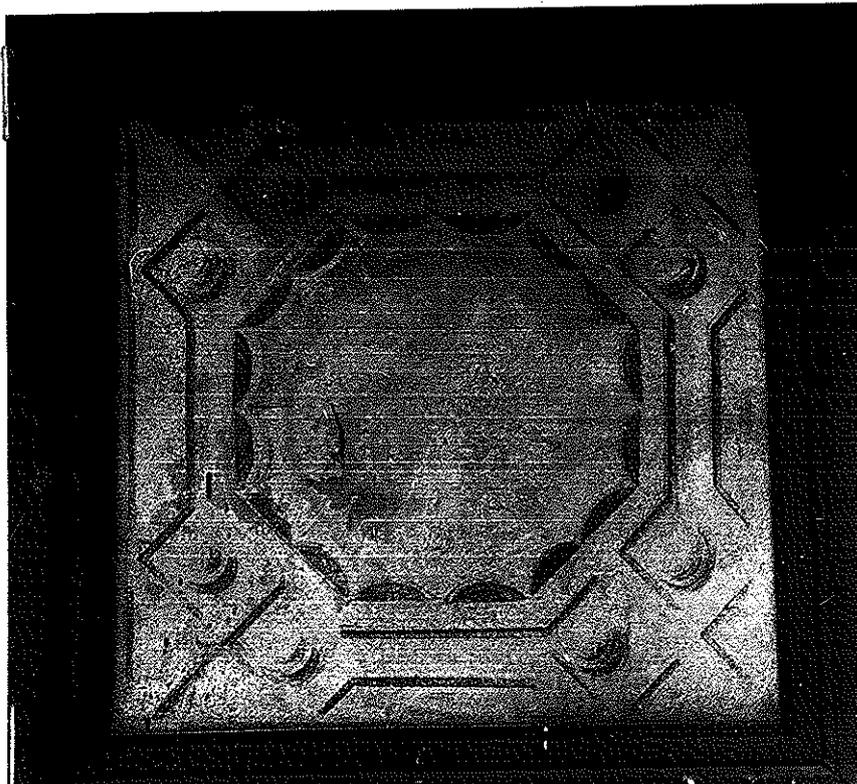
13 - Przeworsk - Pałac Lubomirskich, elewacja północna,  
dekoracja w płycinie nr. 4,  
- stan przed konserwacją.

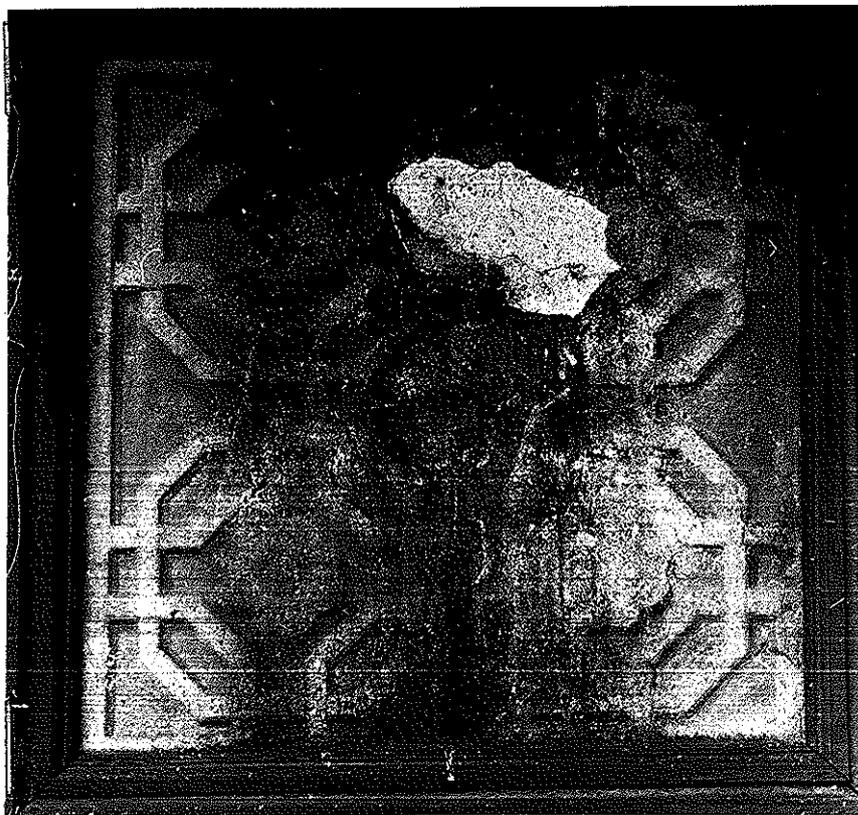
14 - Przeworsk - Pałac Lubomirskich, elewacja północna,  
dekoracja w płycinie nr. 3,  
- stan przed konserwacją.

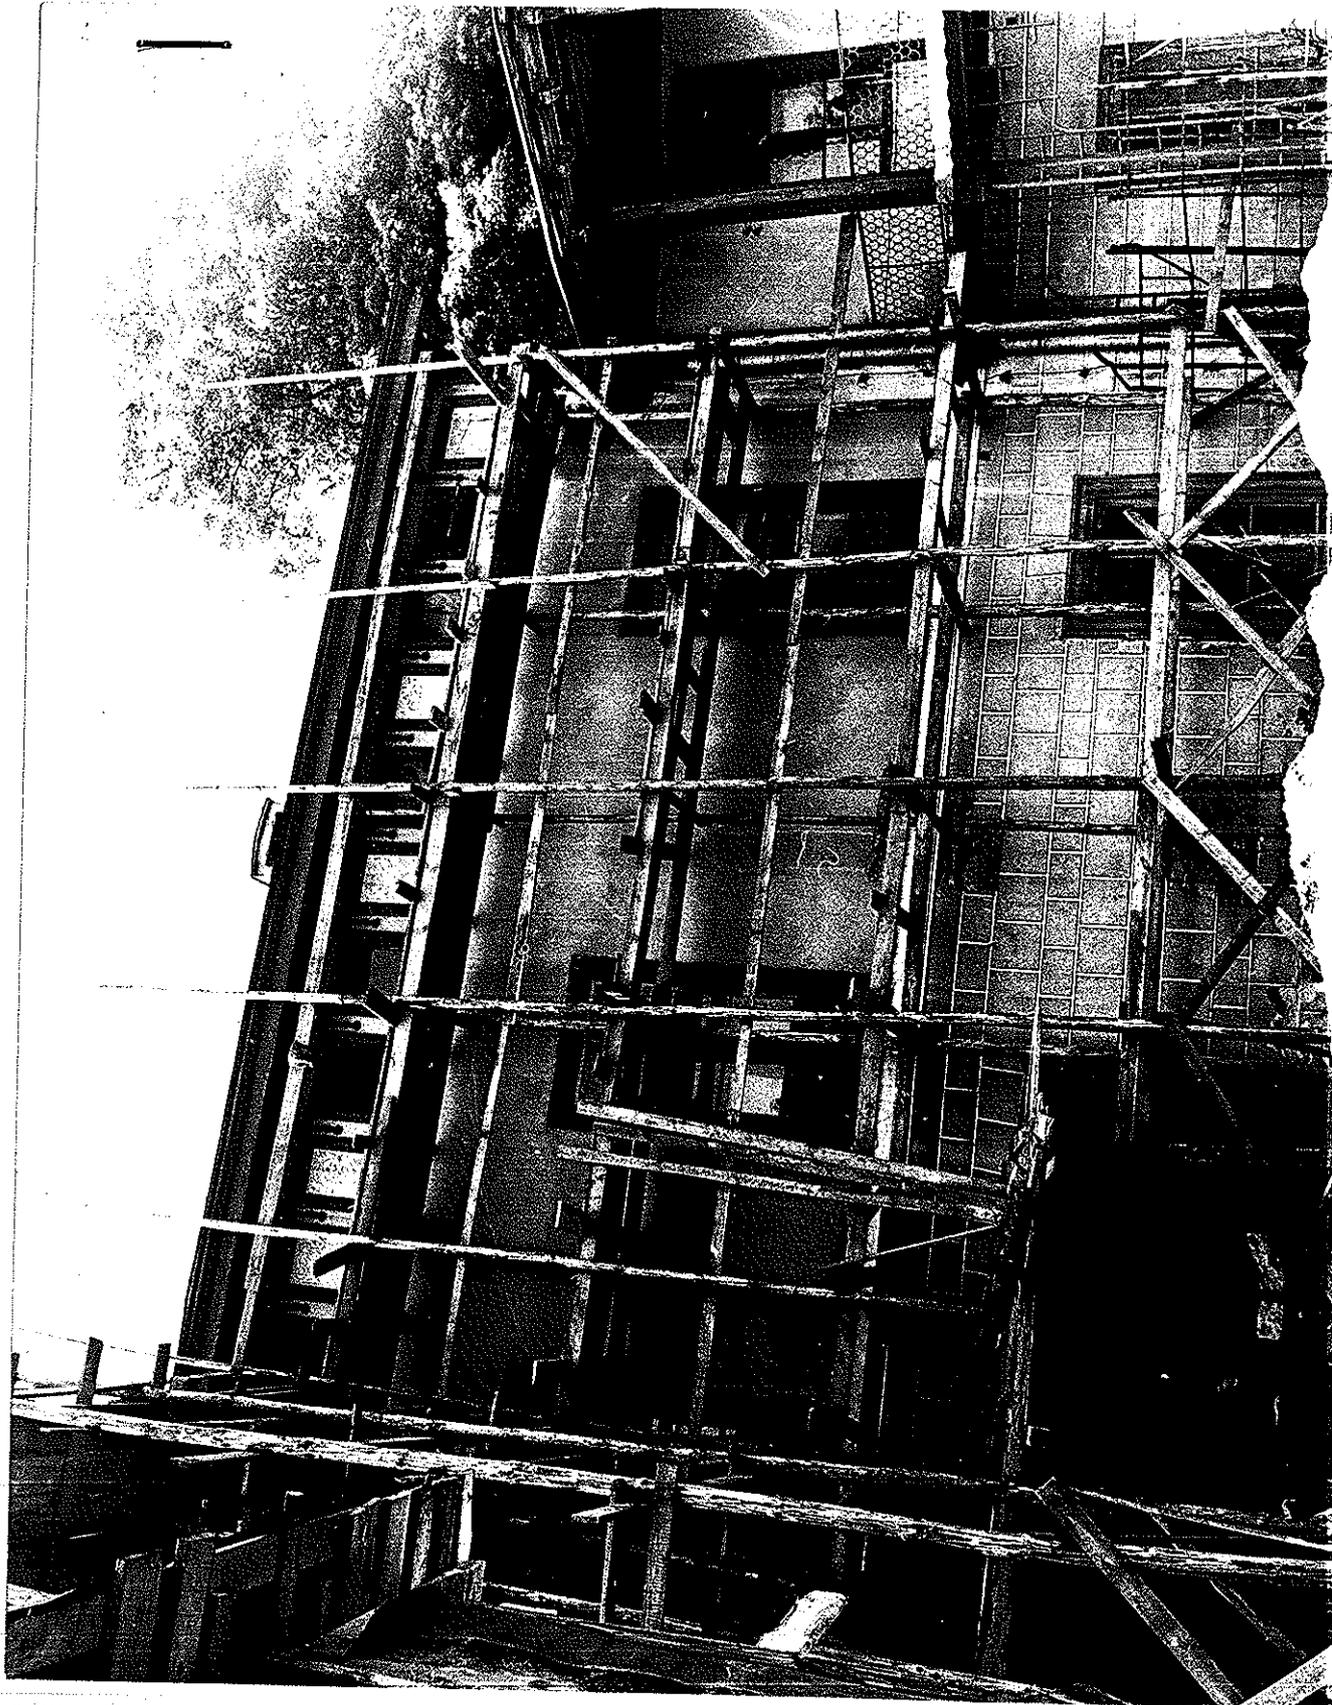
17 - Przeworsk - Pałac Lubemirskich, elewacja wschodnia  
od strony północnej. Widok ogólny -  
- stan przed konserwacją.

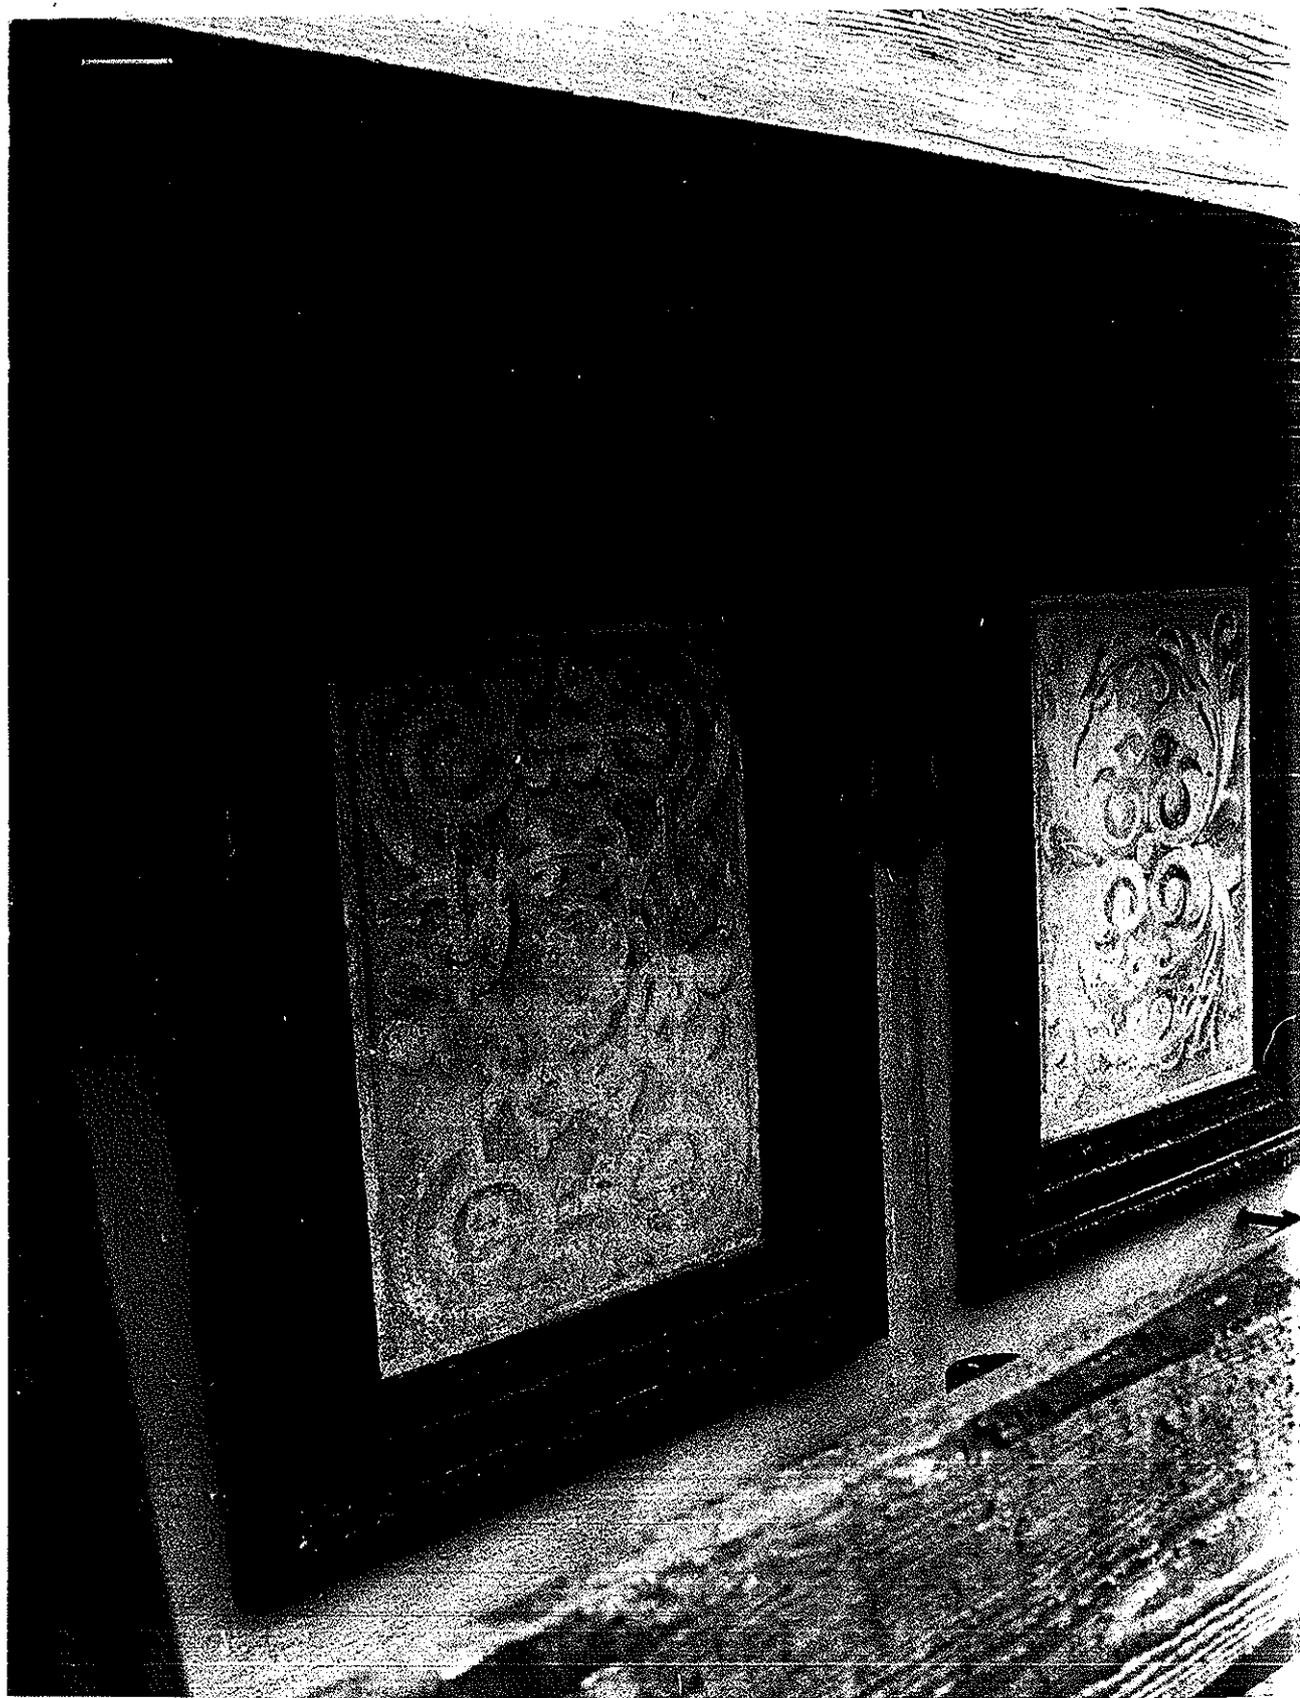
18 - Przeworsk - Pałac Lubomirskich, elewacja wschodnia,  
dekoracja w przycinie nr. 5 i 6  
- w trakcie odczyszczania.

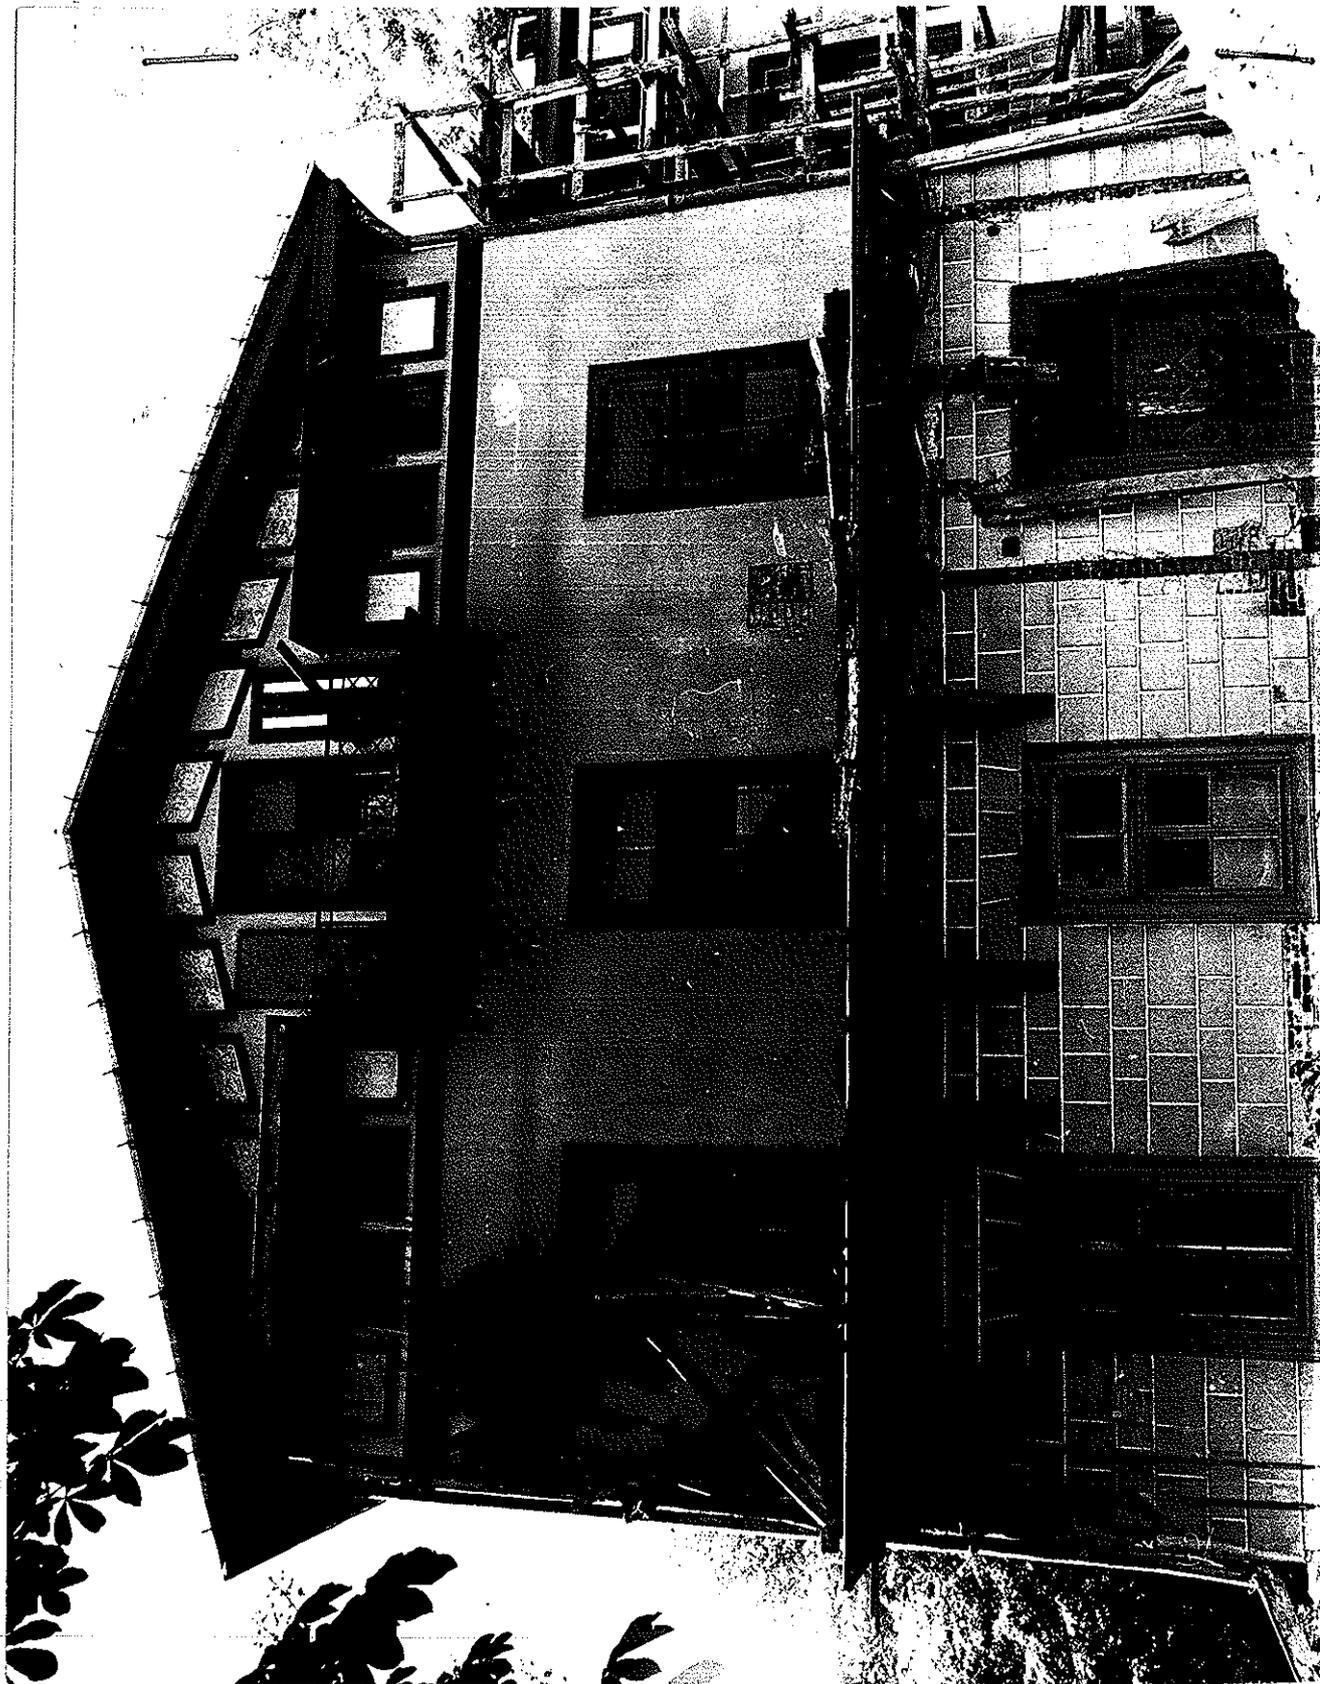
22 - Przeworsk - Pałac Lubomirskich, elewacja wschodnia  
od strony południowej. Widok ogólny - stan dekoracji  
po odszkodowaniu z pod warstwy szarówki.

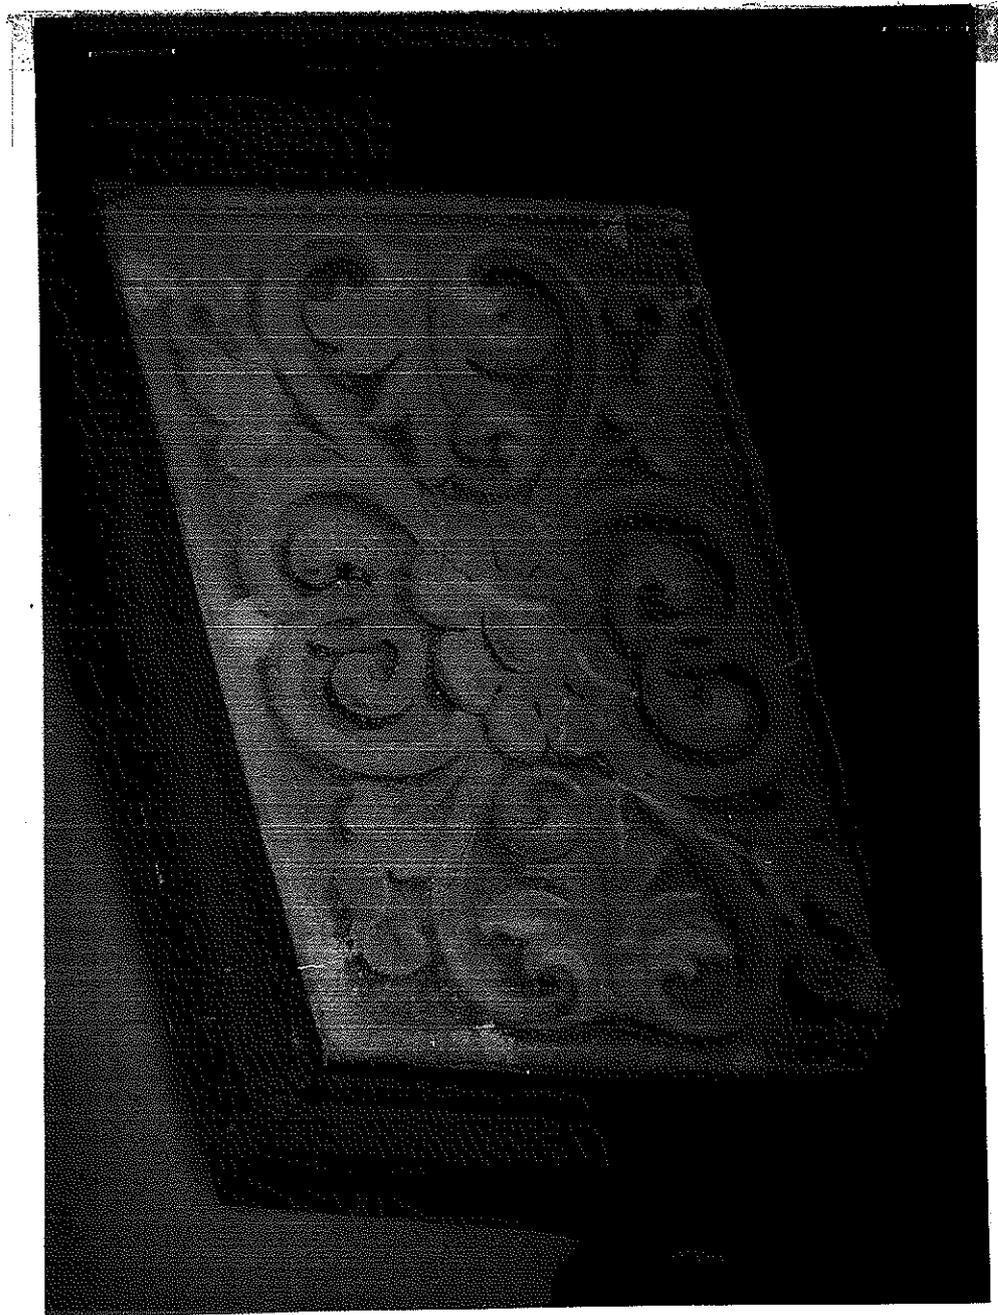
23 - Przeworsk - Pałac Lubomirskich, elewacja wschodnia  
od strony południowej. Dekoracja w płycinie nr. 9  
/ kolor / - stan przed konserwacją.

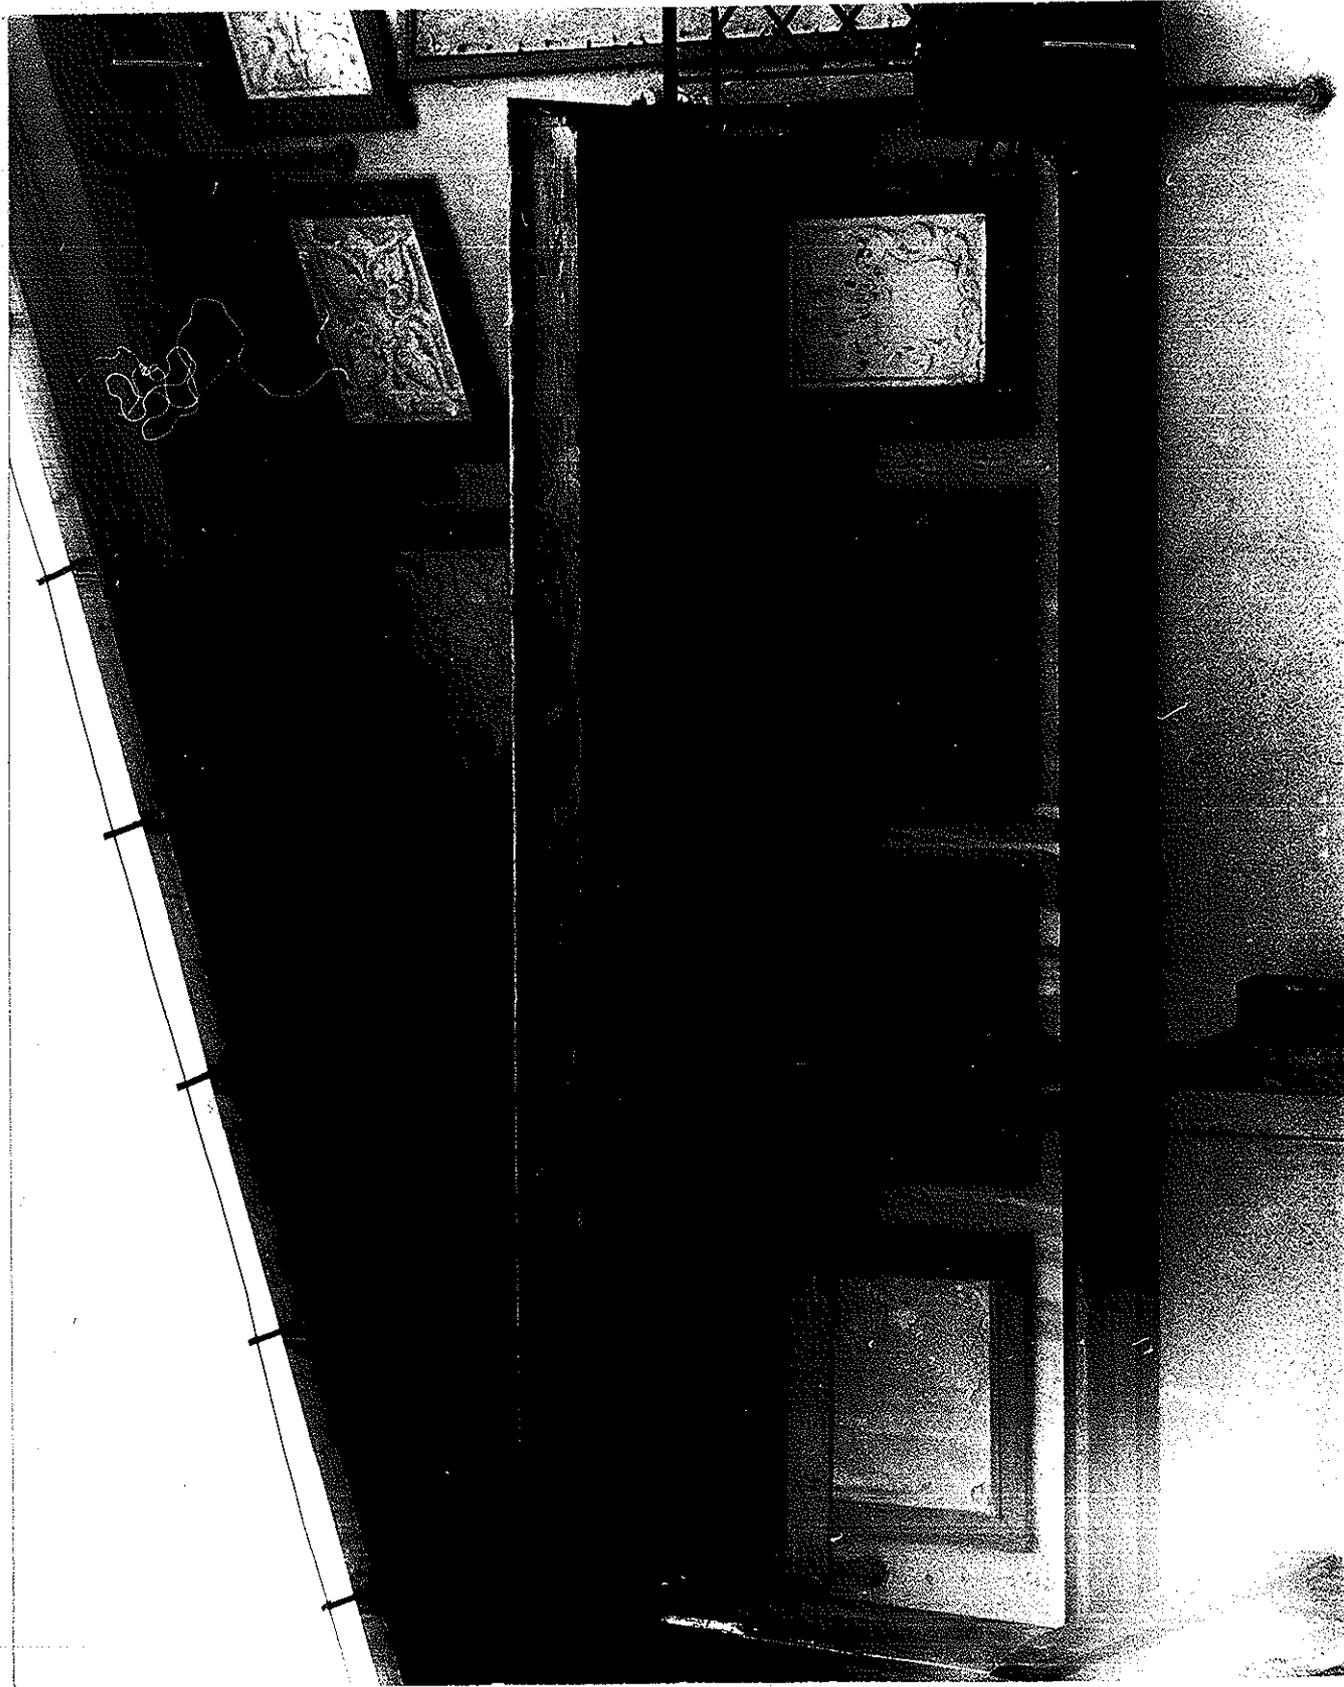
24 - Przeworsk - Pałac Lubomirskich, elewacja wschodnia od strony południowej. Dekoracja w płycinie Nr. 2,6,7 /patrz fot. nr. 37/ - stan przed konserwacją.

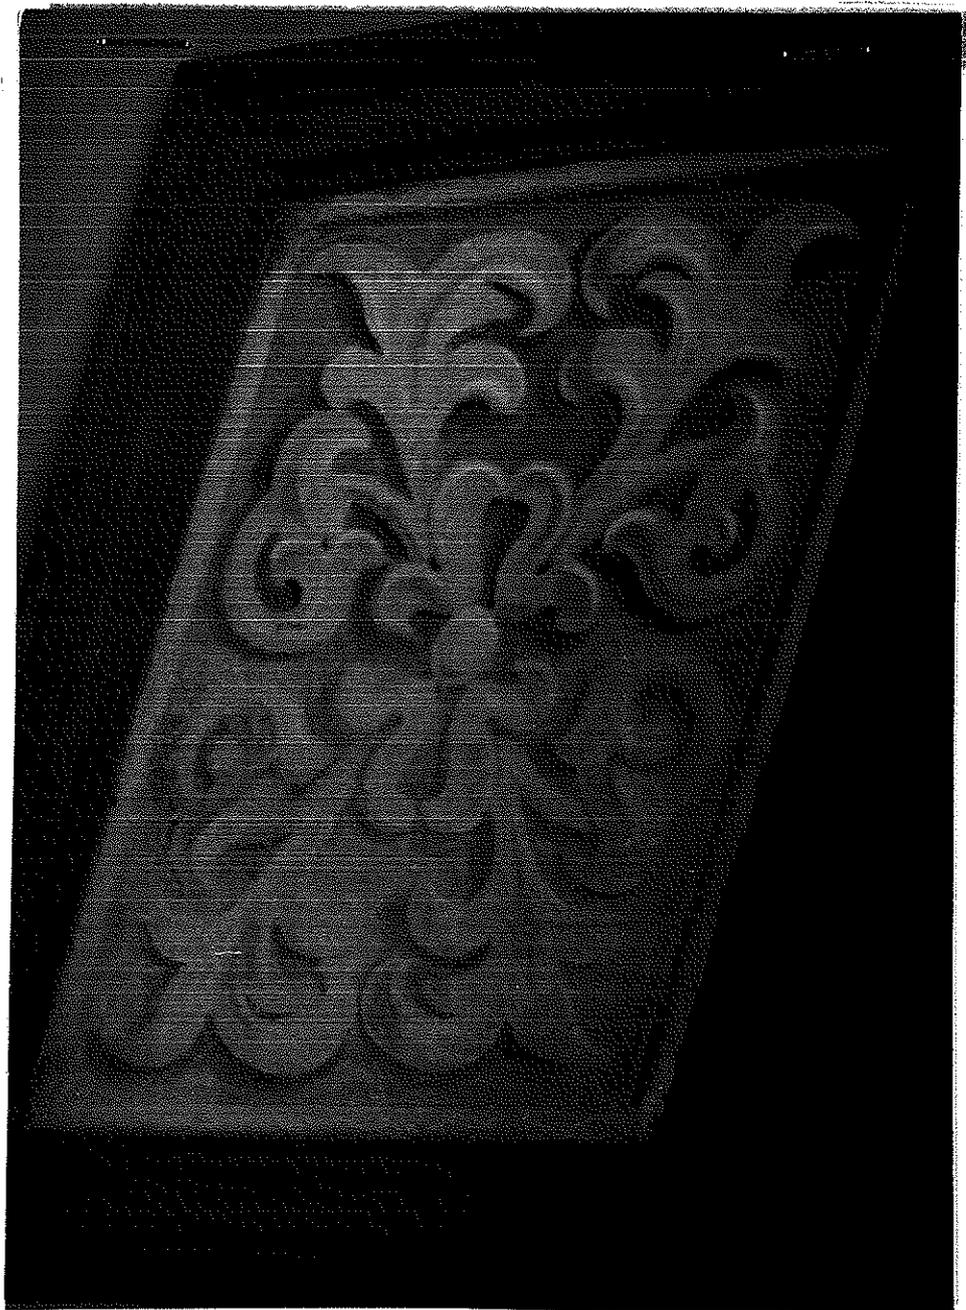
26 - Przeworek - Pałac Lubomirskich - elewacja wschodnia  
od strony południowej. Dekoracja w pycinie nr. 11  
/patrz fot. nr. /; kolor - w trakcie konserwacji.
