KOLEKTORŃA DOKUMENTACJI  
na ciekawych pażacu w Przeworsku.

Praca została wykonana na zlecenie  
Muzoum w Przeworsku.

Przeworski 1976 - 1977 s.

#### VI. Opis malowideł po konserwacji.

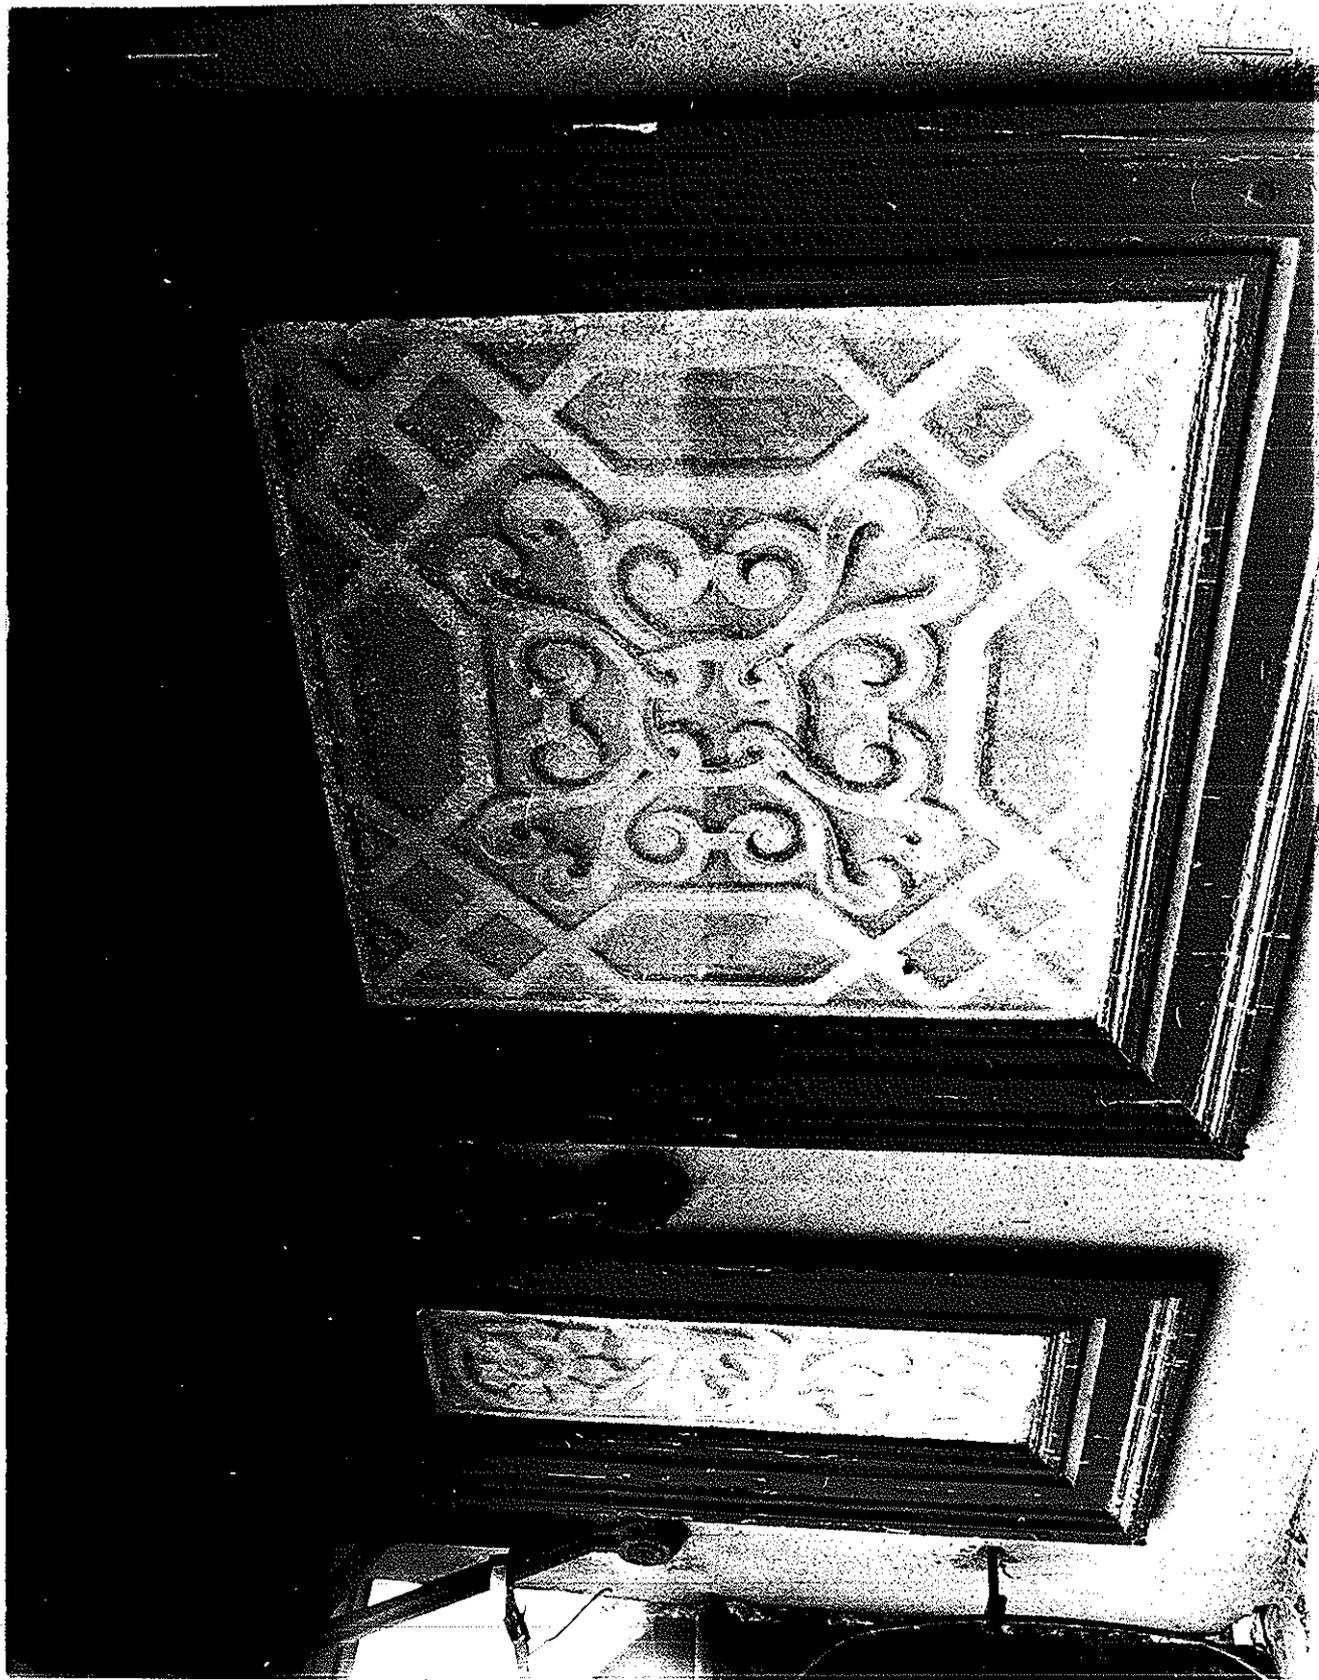
27 - Przeworsk - Pałac Lubomirskich, elewacja wschodnia.  
Dekoracja w pływaniu rz. 1 i 2 /patrz fot. rz. 44/  
- stan dekoracji po odsłonięciu z pod warstwy oszczędności

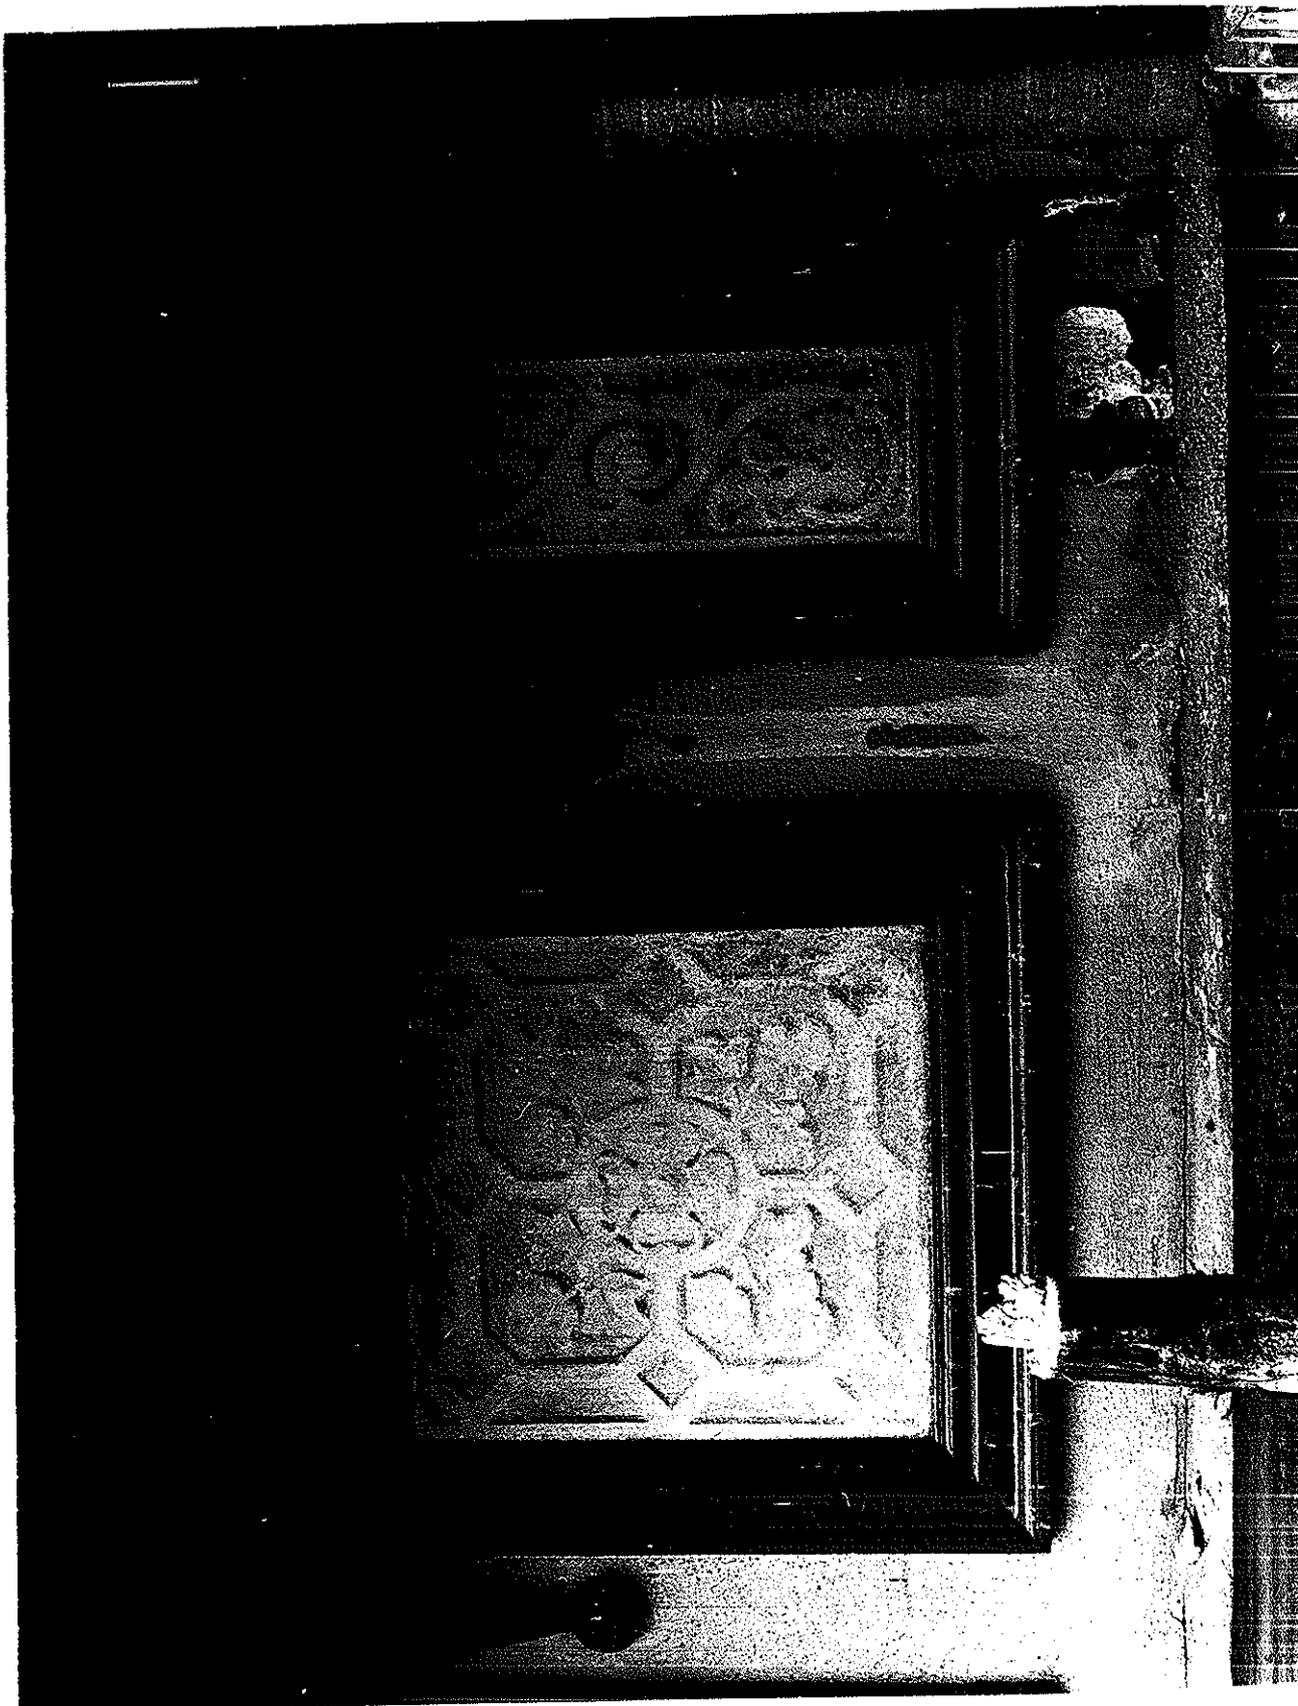
28 - Przeworsk - Pałac Lubomirskich, elewacja wschodnia,  
Dekoracja w płycinie nr. 3 i 4 /patrz fot. nr. 44/  
- stan dekoracji po odskonięciu z pod warstwy szarobiałej

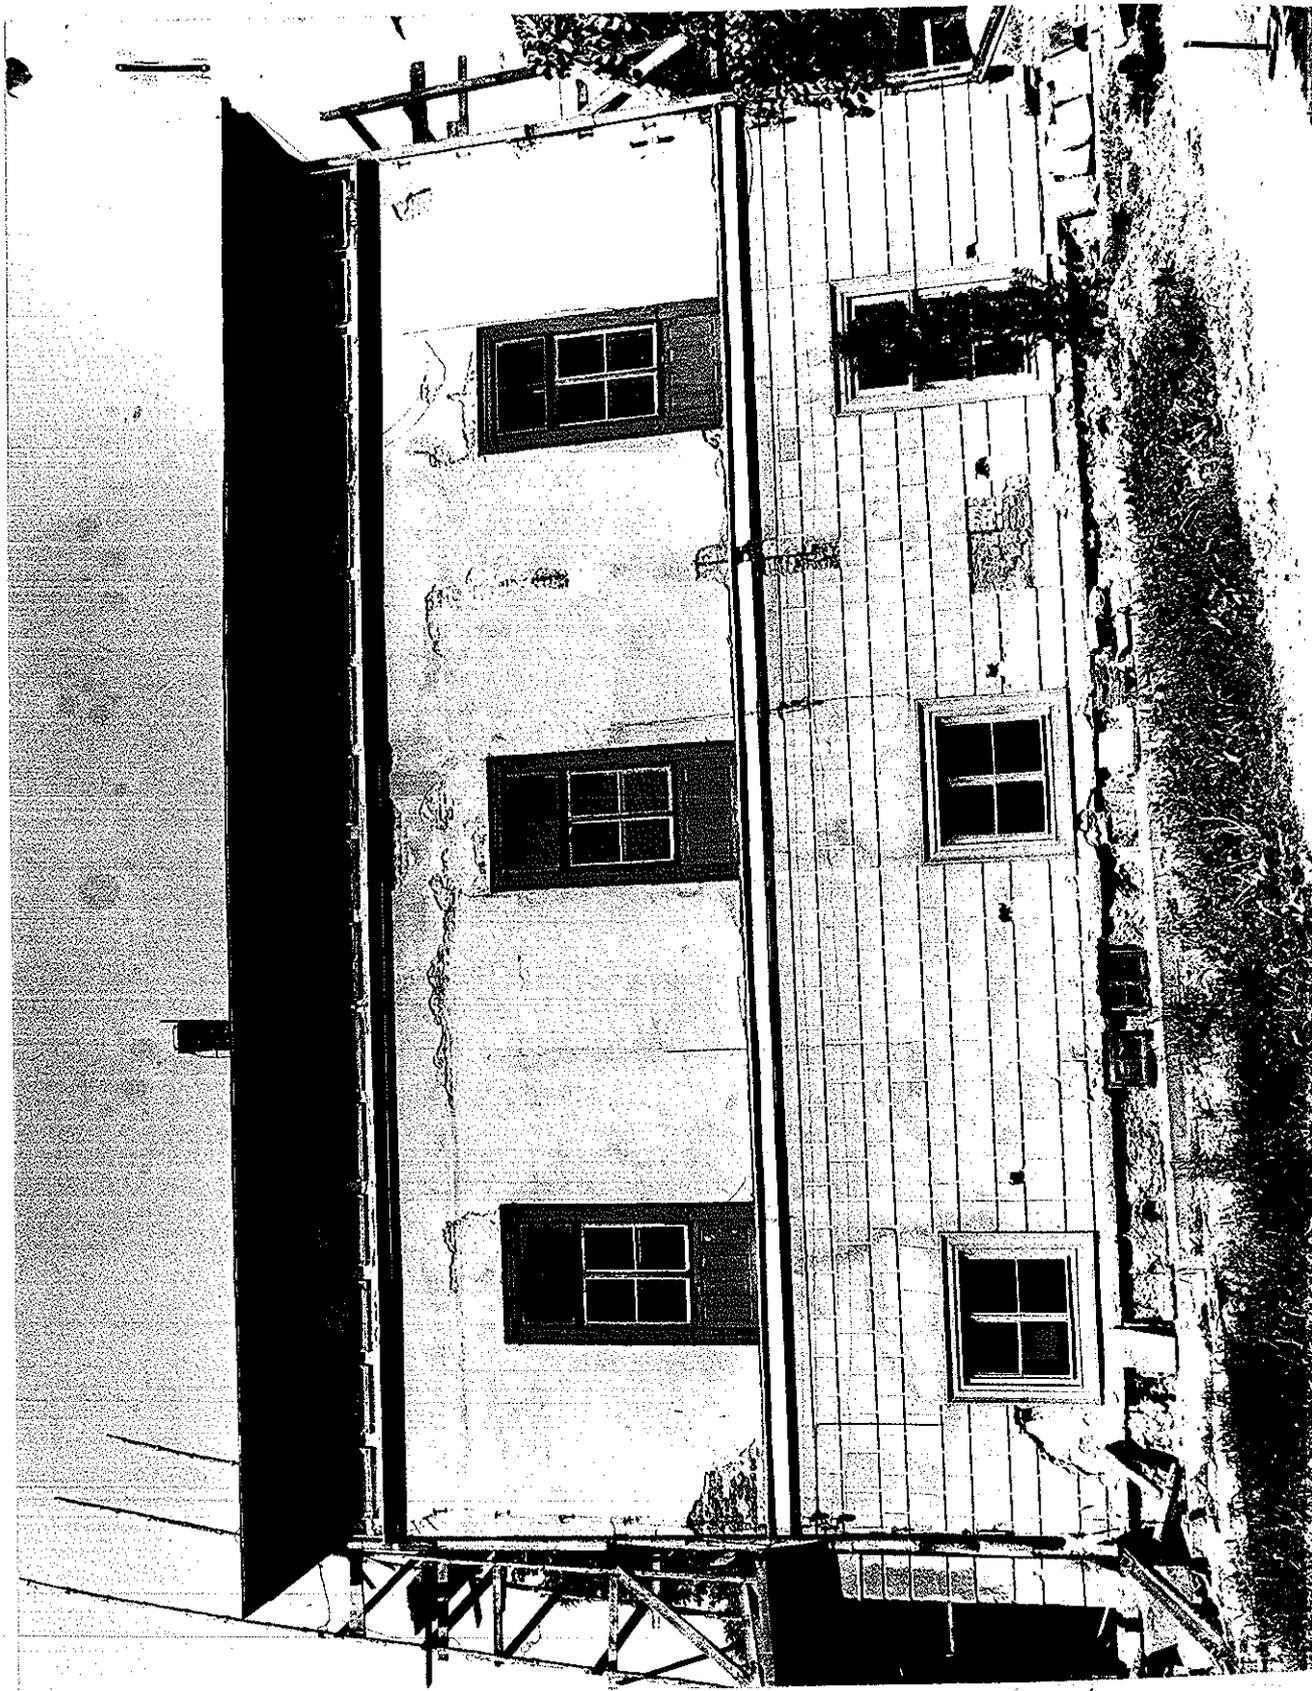
29 - Przeworski - Pałac Lubomirskich - elewacja południowa  
widok ogólny - stan po konserwacji.

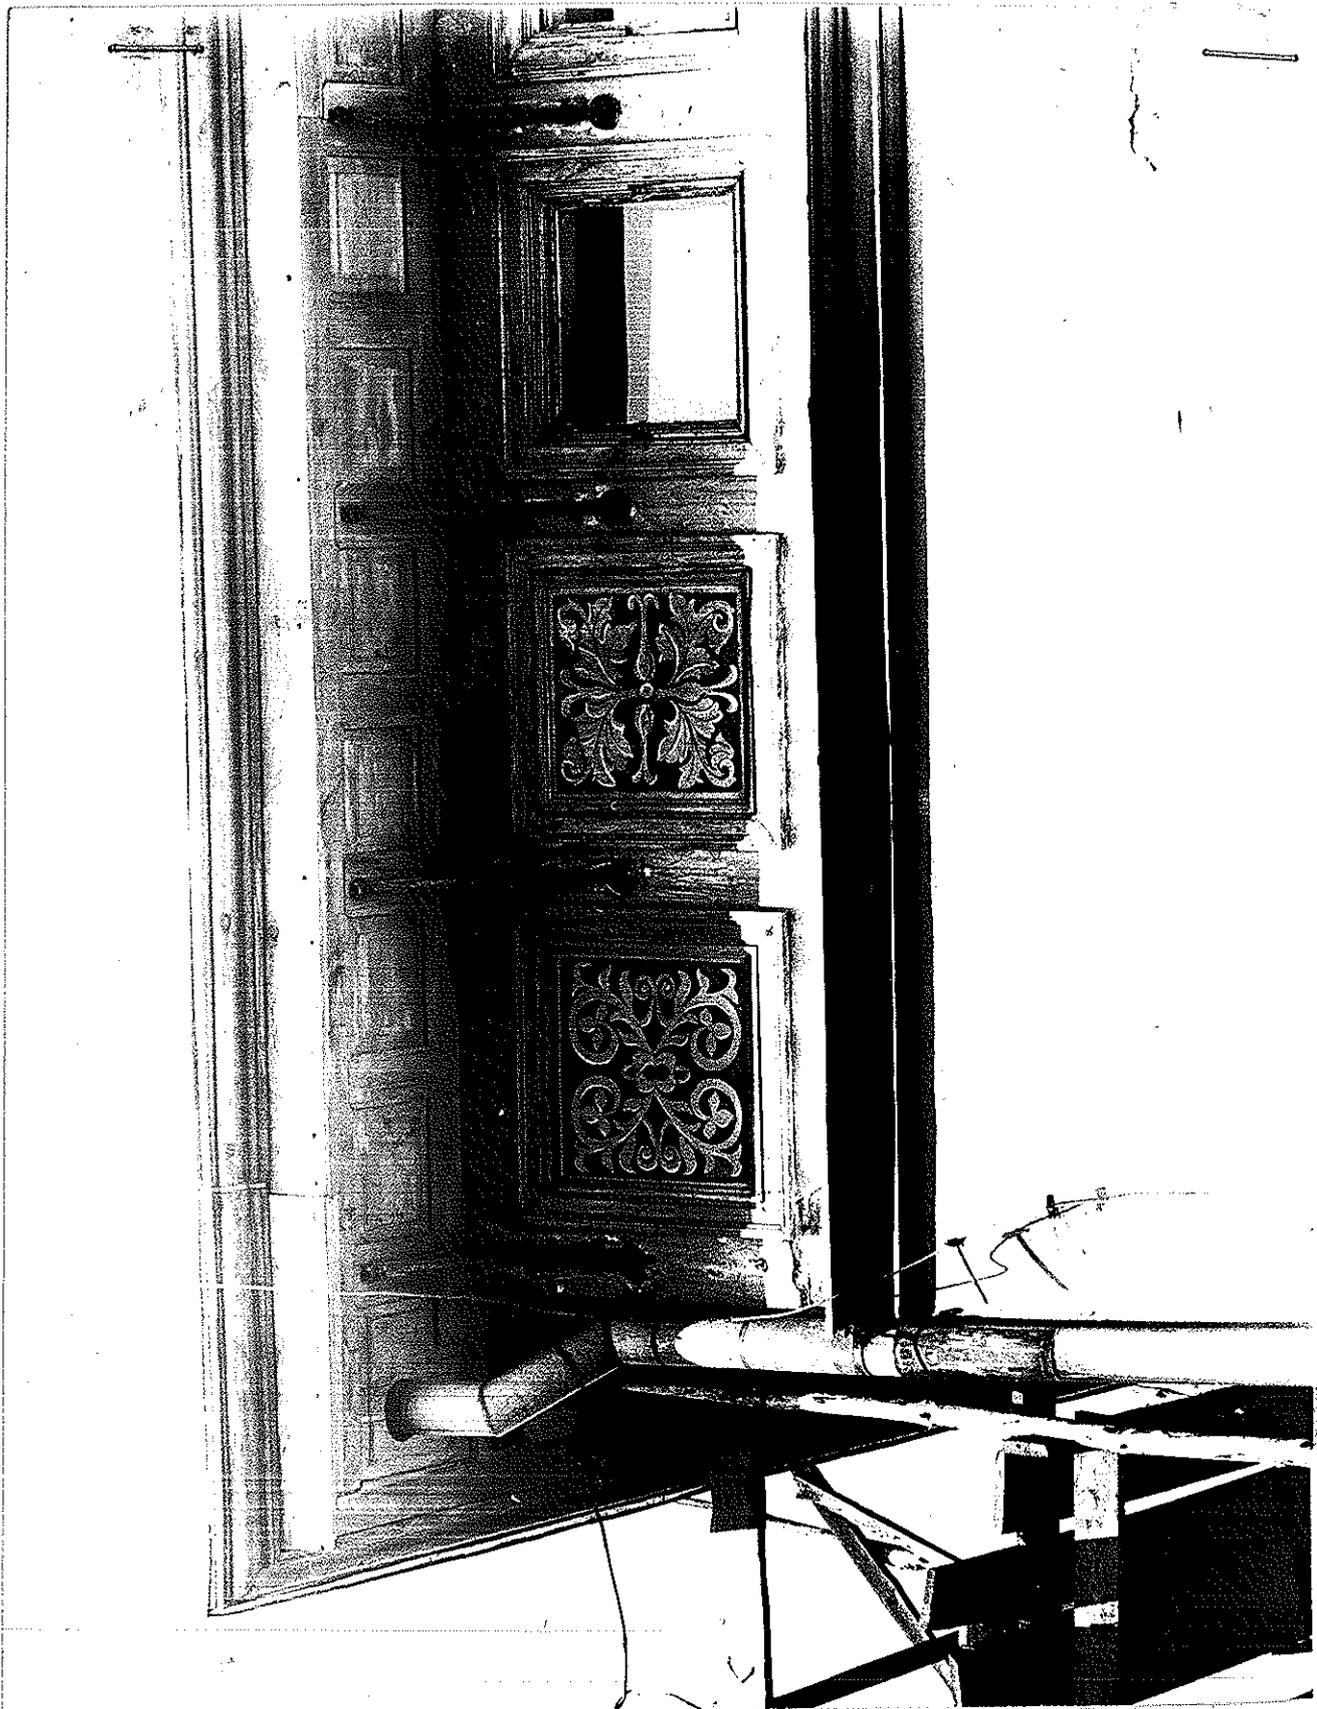
30 → Przeworsk → Pałac Isbenderkich, Elewacja południowa,  
dekleracja w płycinach nr. 1 i 2 /patrz. fot. nr. 29/  
→ po konserwacji.

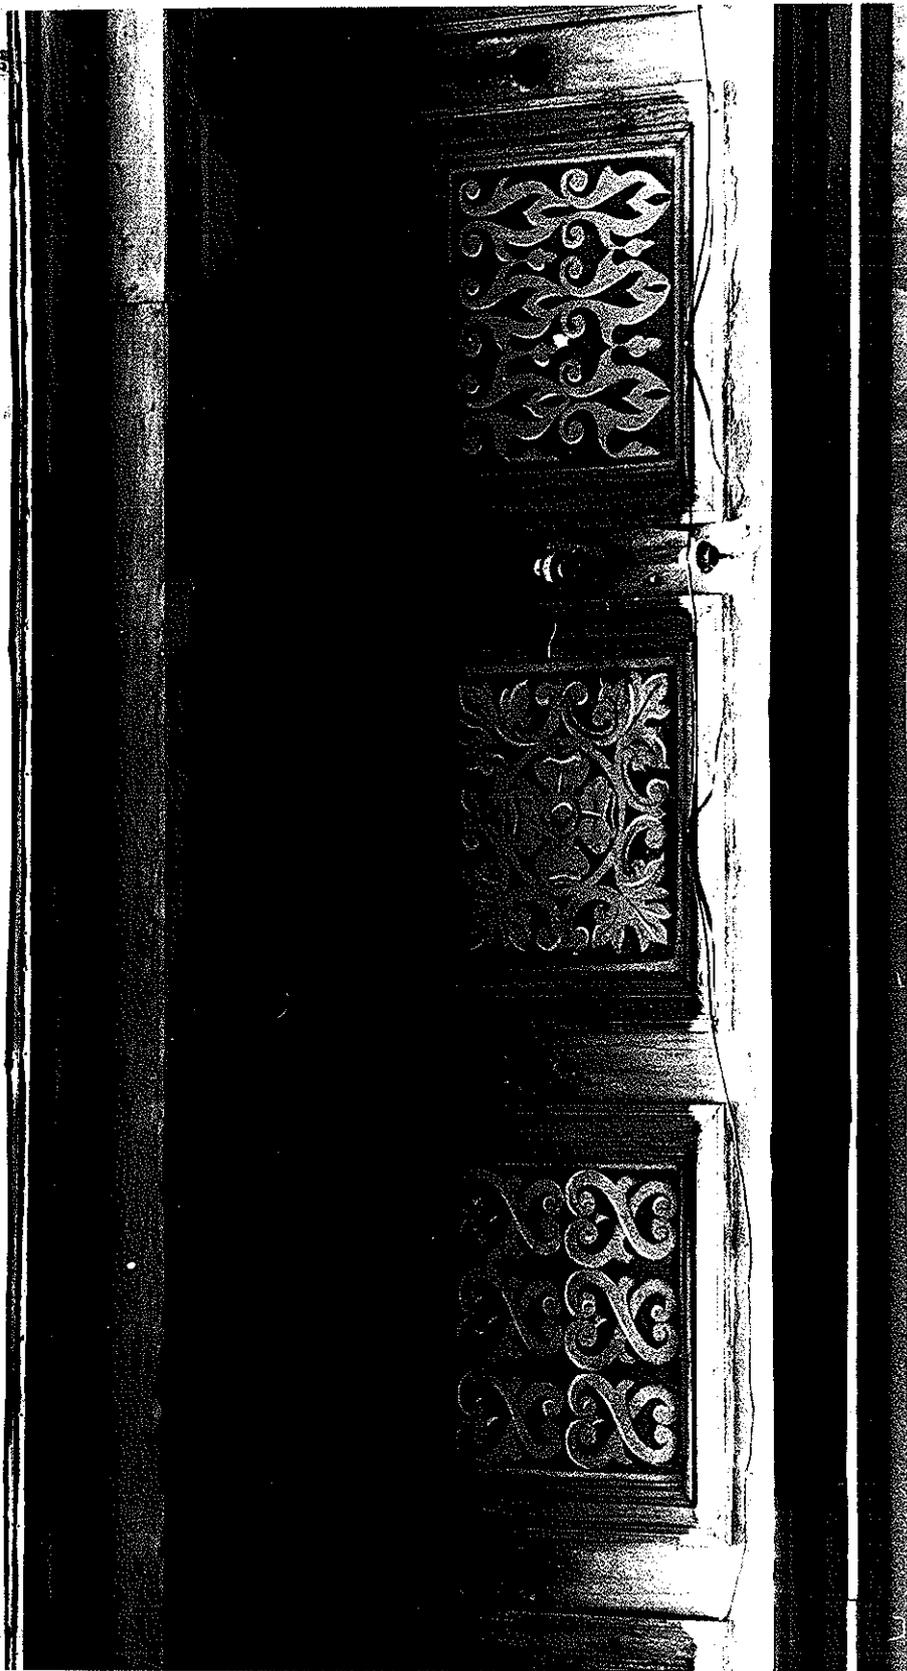
31. Przeworek - Pezno Lubomirskich - elewacja południowa,  
dekoracja w pływcinach nr. 3,4,5 /patrz fot. nr.29/  
- „po konserwacji”.

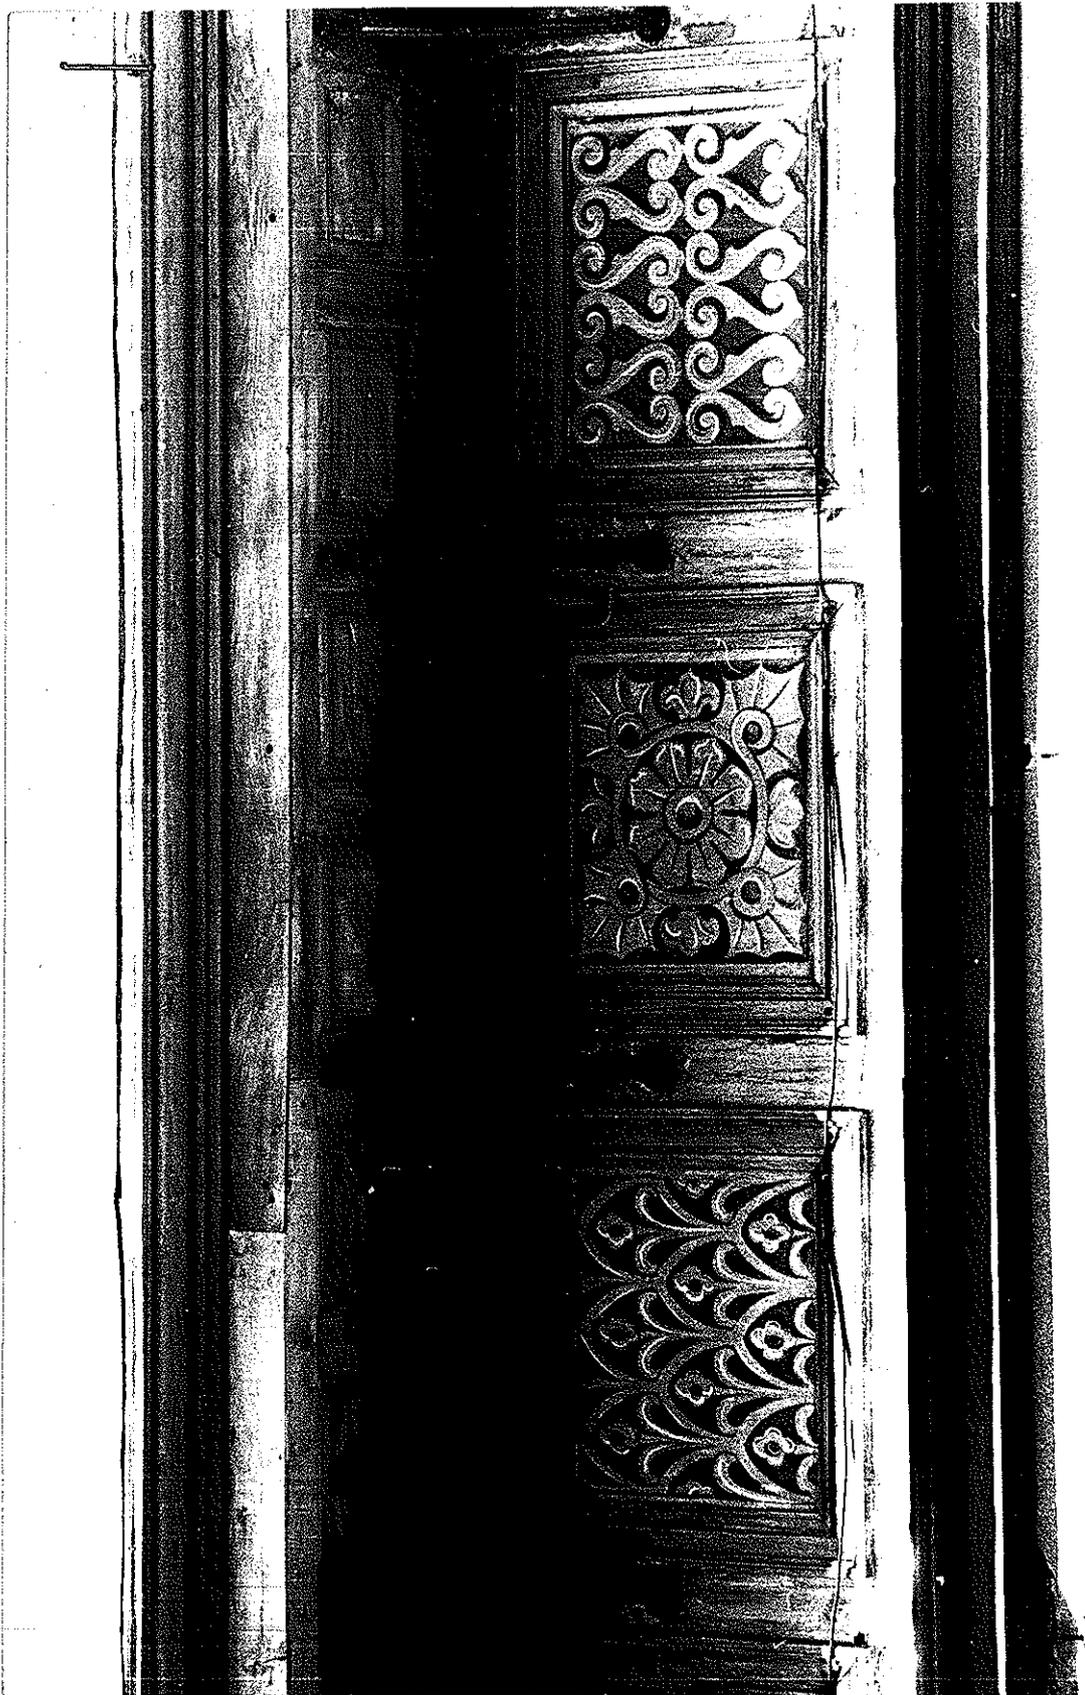
32 - Przeworek - Pałac Lubomirskich - cłocecja pokudniowa,  
dekoracja w płycinach nr. 6,7,8 /patrz fot. nr. 29/  
- po konserwacji.

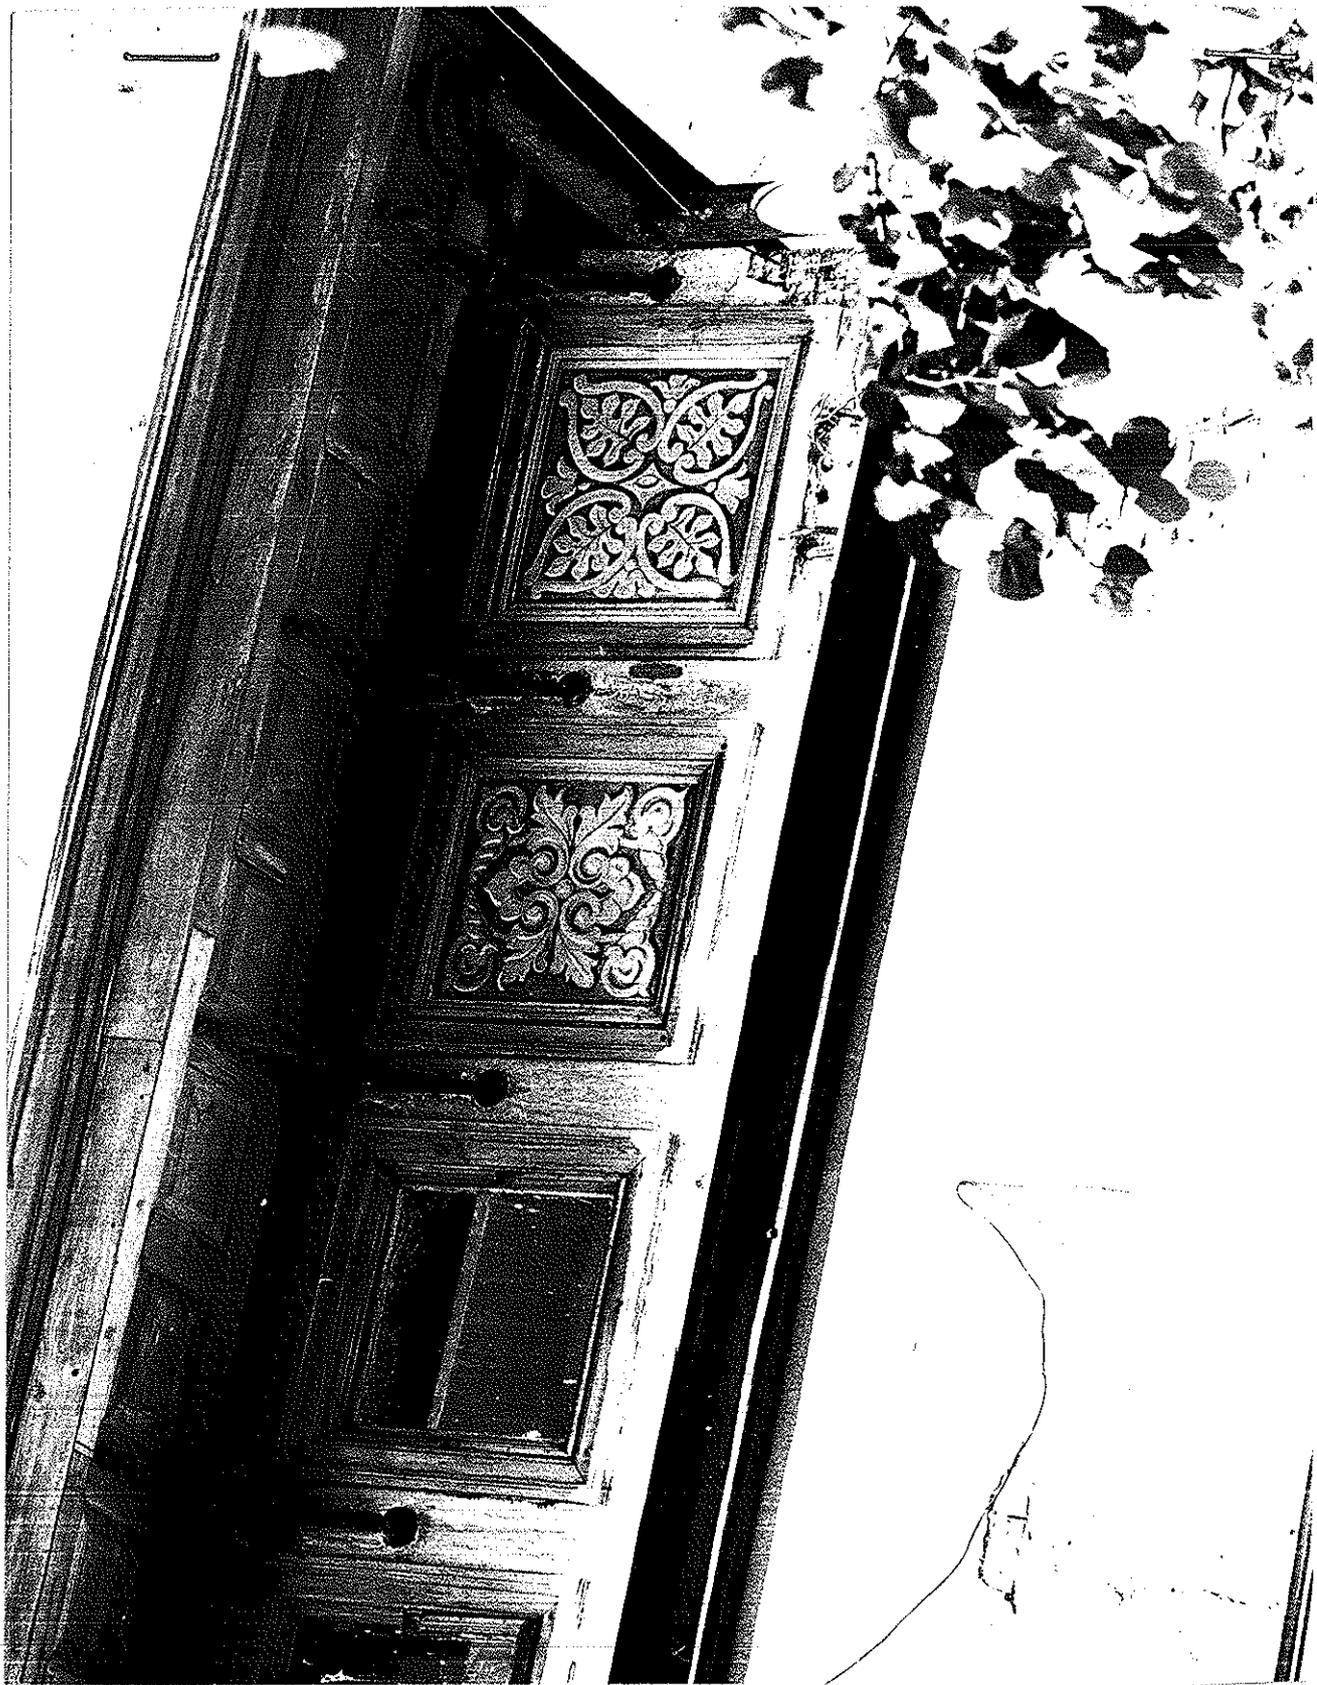
33 - Przeworsk - Pałac Lubomirskich - elewacja południowa  
dotarcie w płycinach nr. 9,10 /patra fot. nr. 29/  
- po konserwacji.

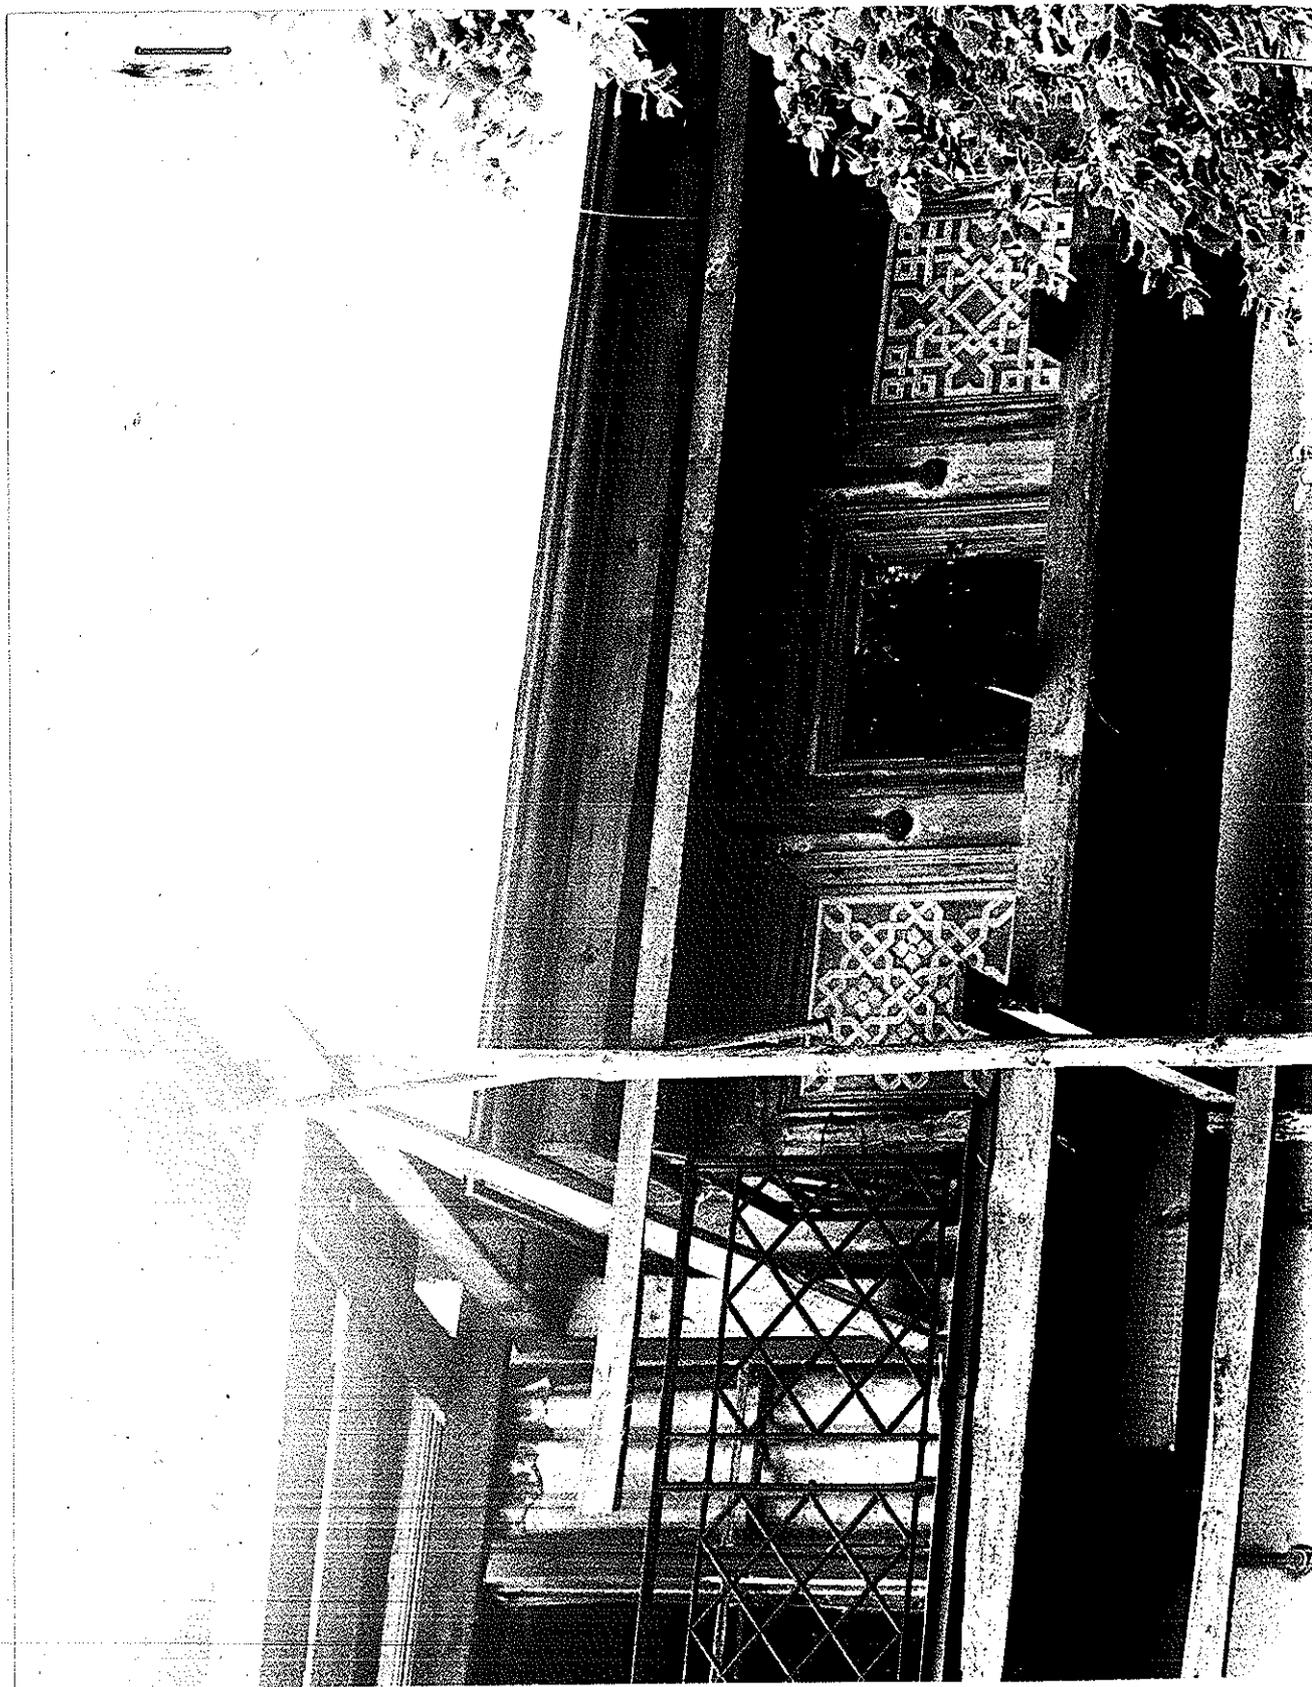
34 - Trzcawrak - Pałac Lubomirskich. Elewacja północna,  
dekoracja w płycinach nr. 1 i 2 - po konserwacji.

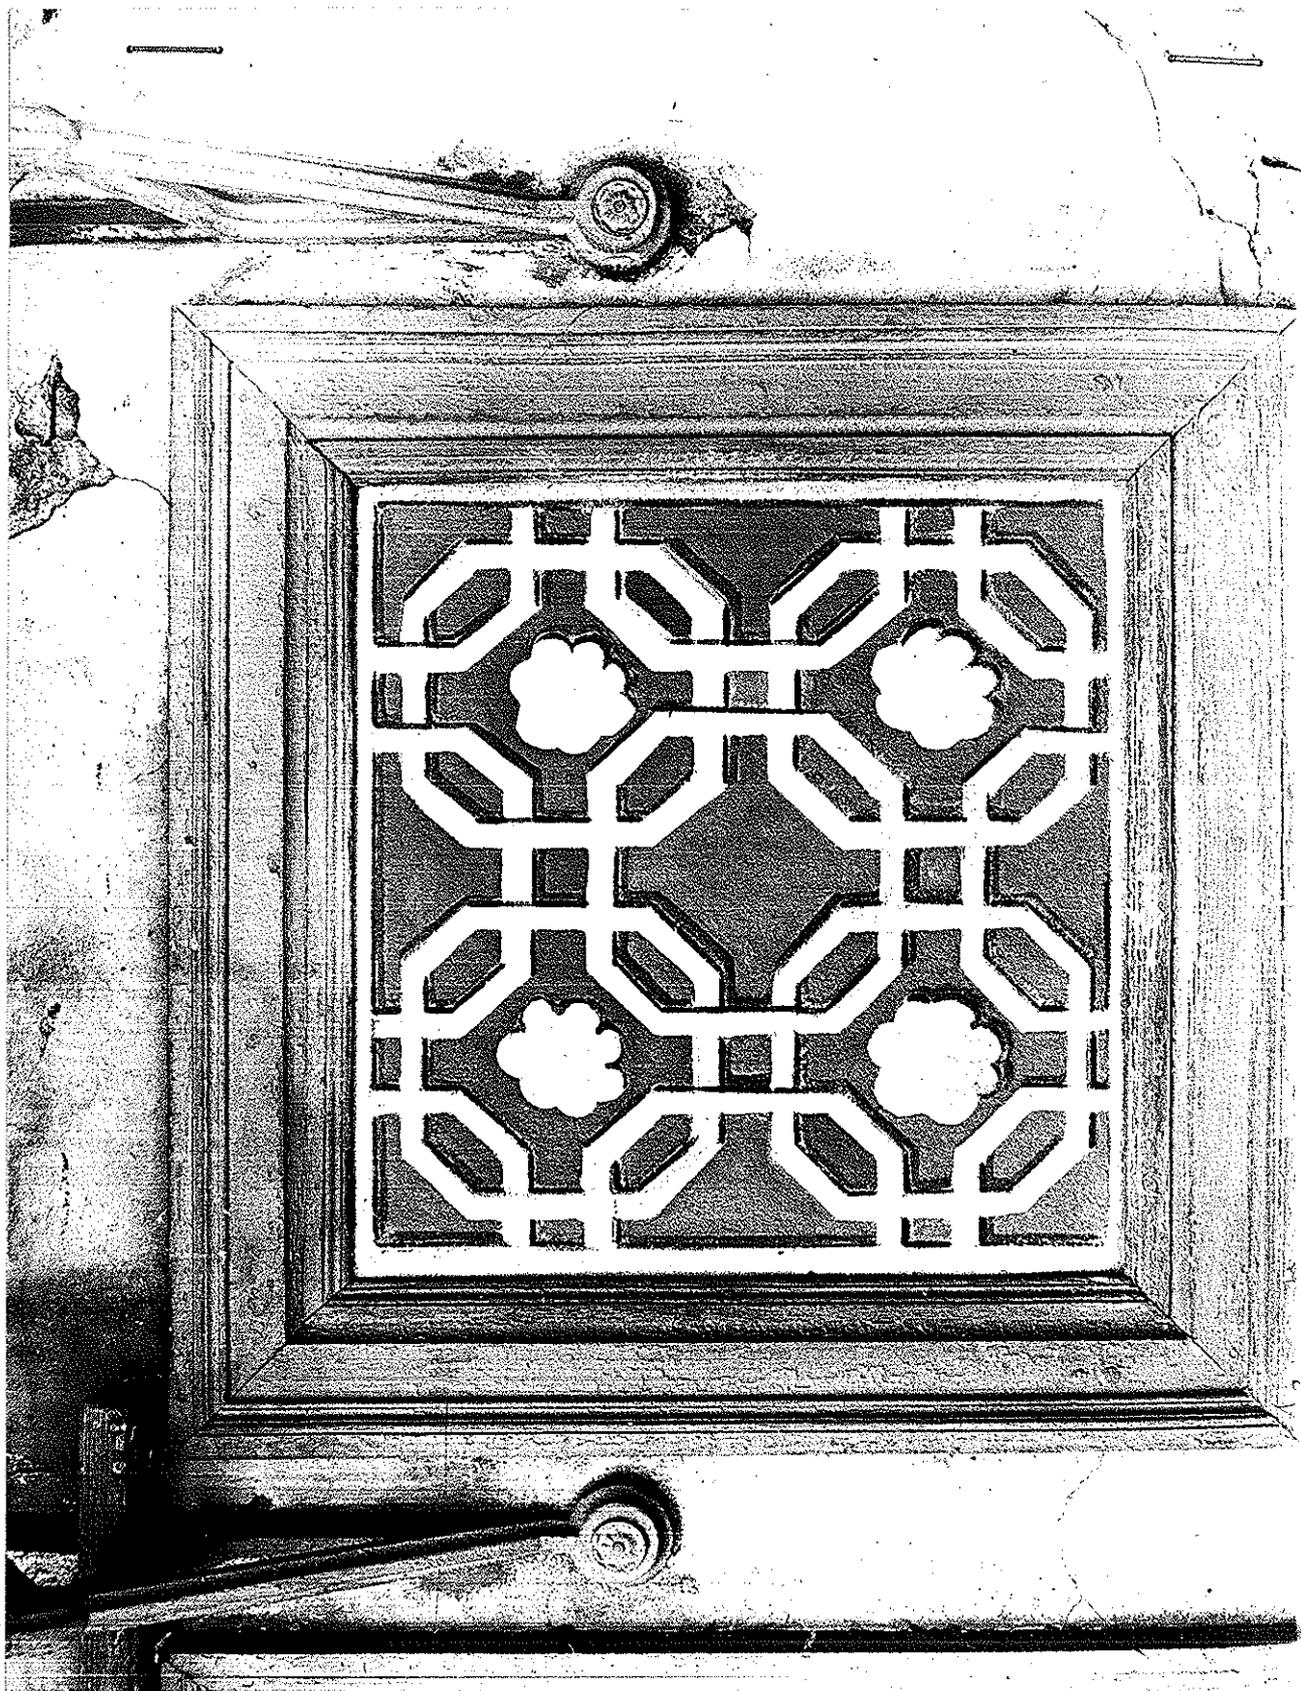
35 - Przewietnik - Pałac Lubomirskich, Elewacja północna,  
dokonana w pracach nr. 3 - po konserwacji.

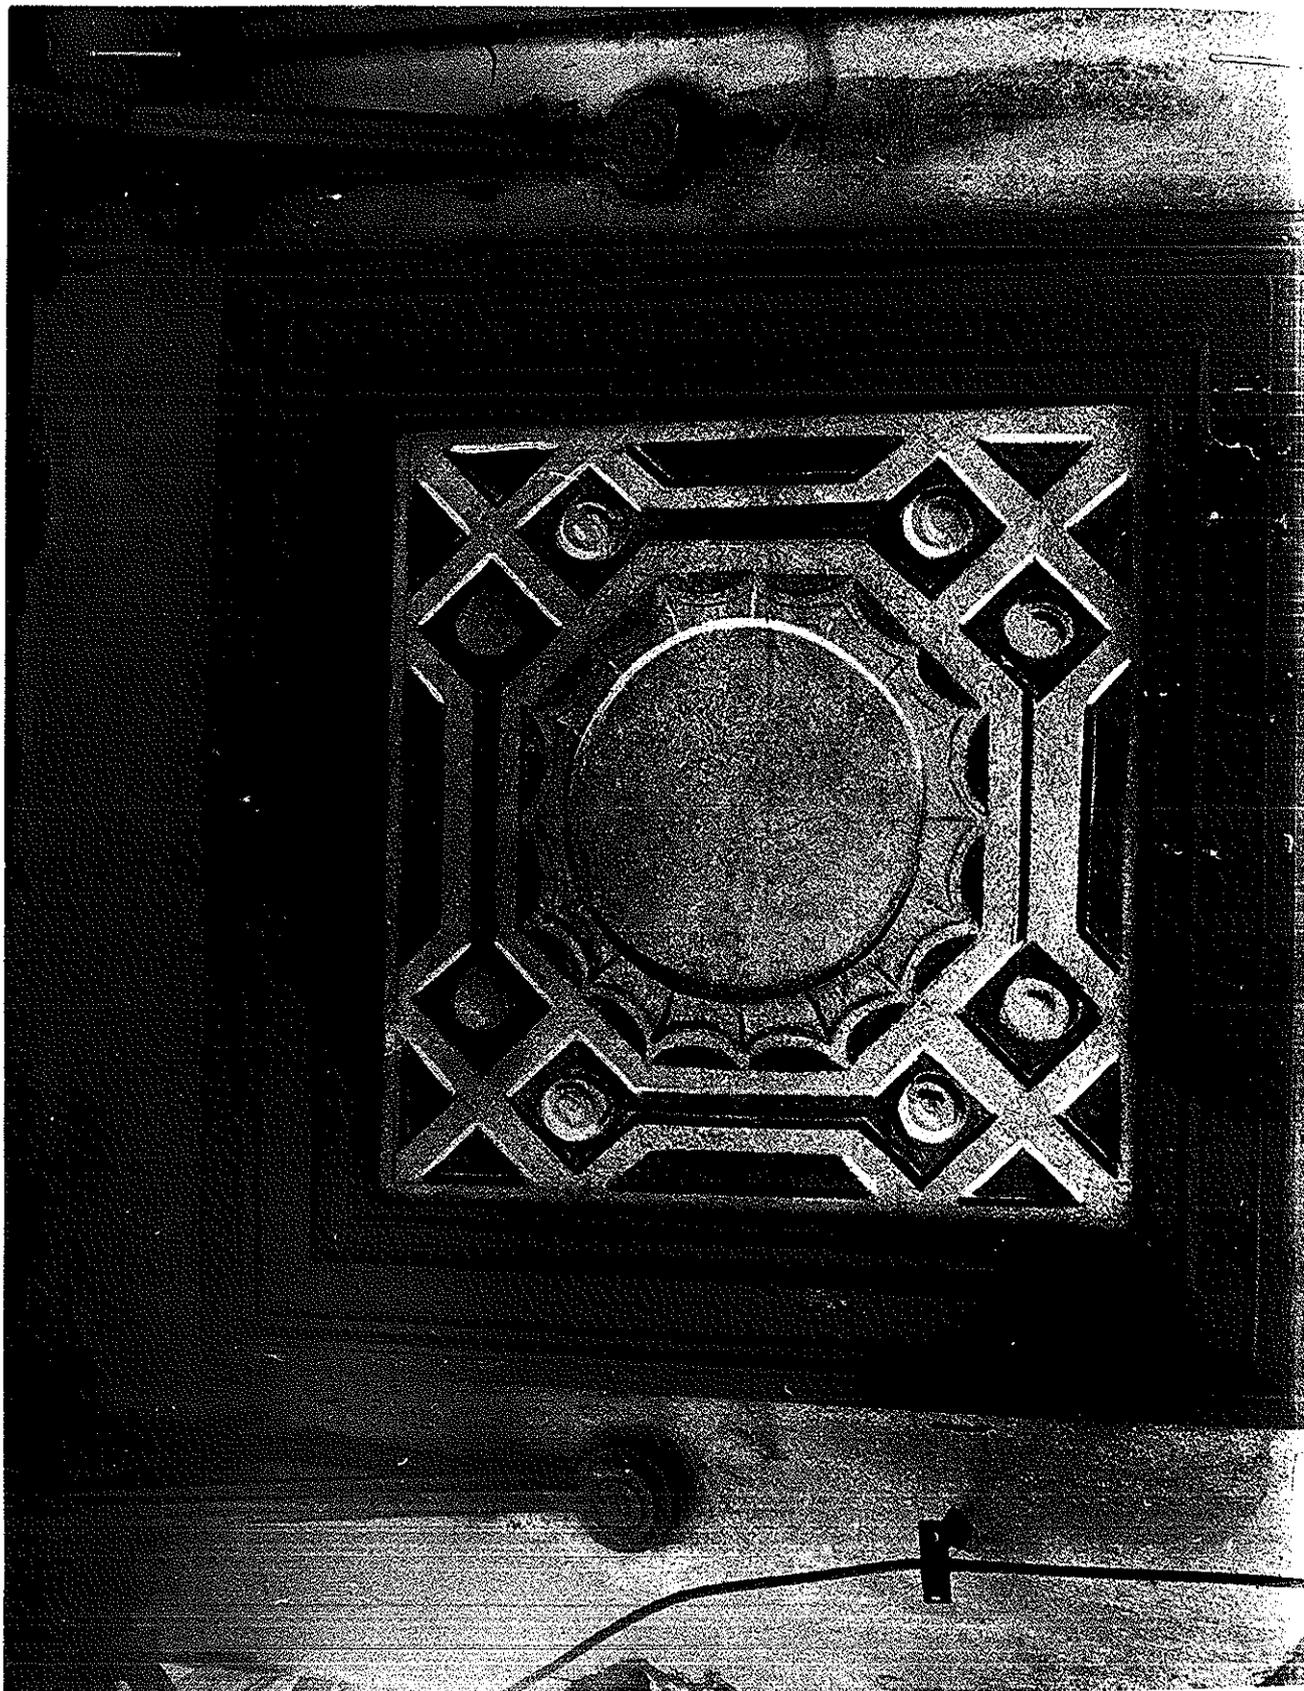
36 - Przeworsk - Pałac Lubomirskich. Elewacja północna,  
dekoracja w płycinie nr. 4 - po konserwacji.

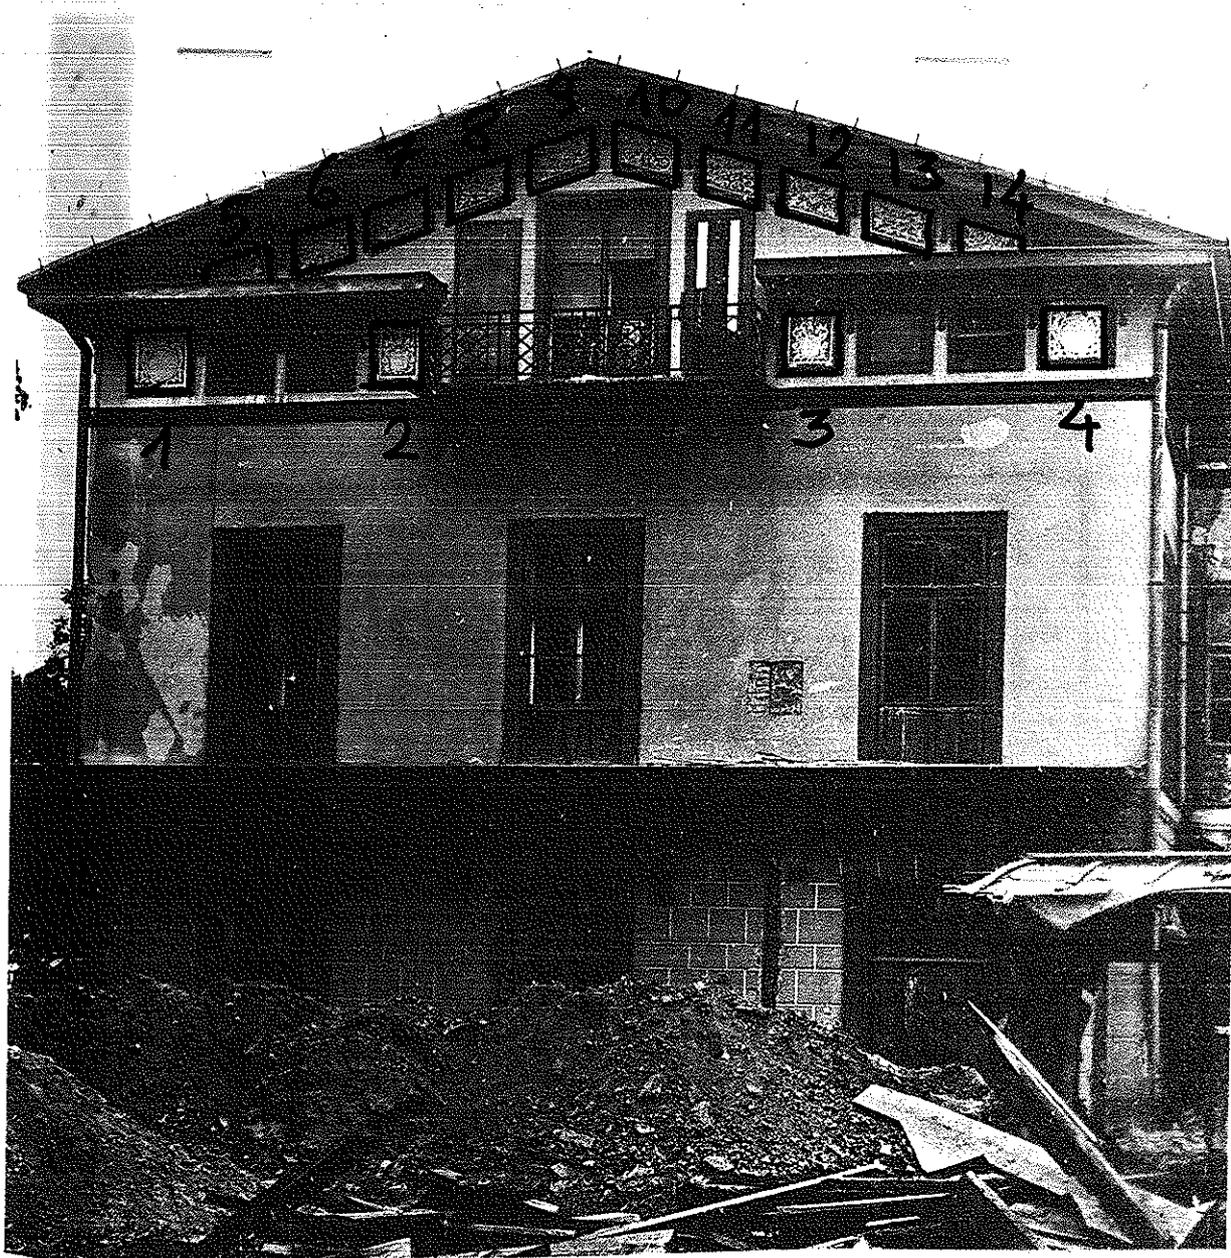
37 - Przeworsk - Pałac Lubomirskich, Elewacja wschodnia  
od strony południowej, widok ogólny - po konserwacji.
