KOLEKTORŃA DOKUMENTACJI  
na ciekawych pażacu w Przeworsku.

Praca została wykonana na zlecenie  
Muzoum w Przeworsku.

Przeworski 1976 - 1977 s.

#### VI. Opis malowideł po konserwacji.

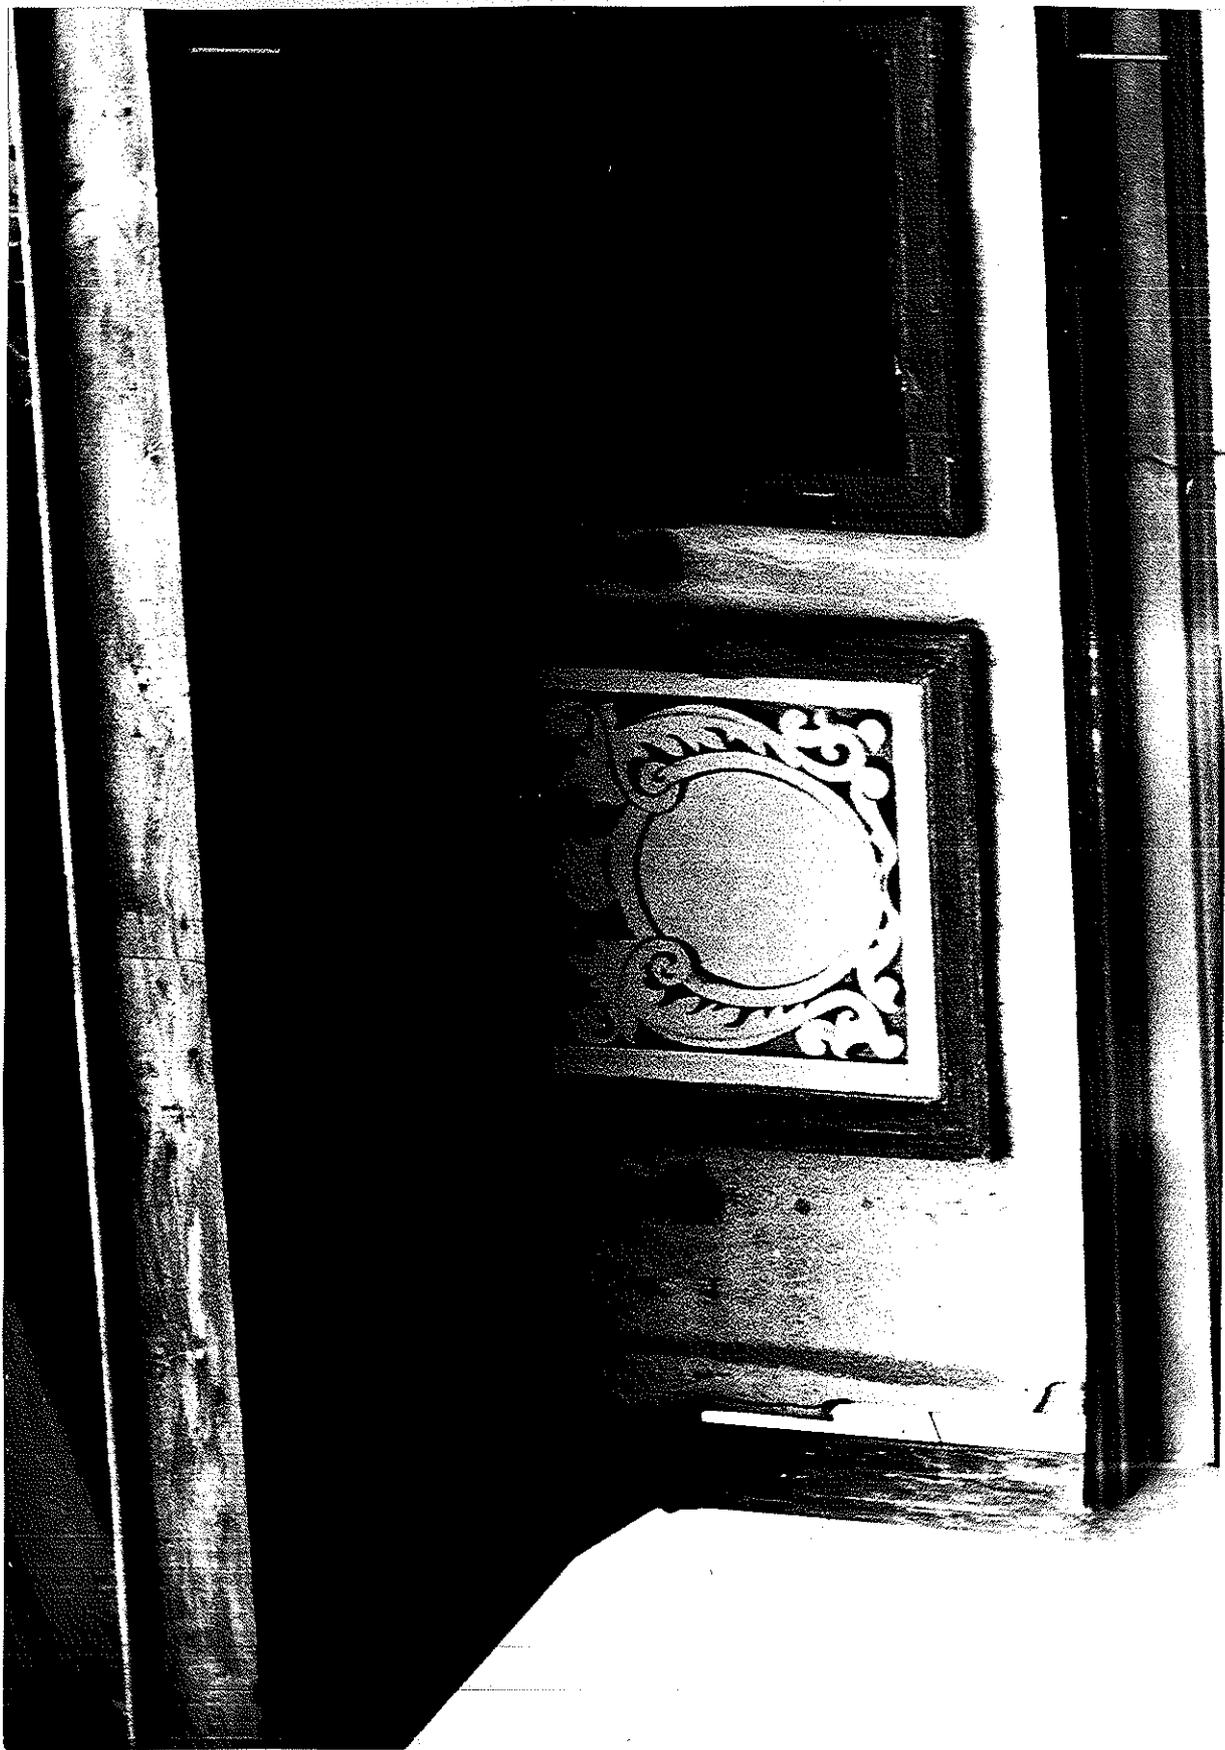
98 ← Przeworsk ← Pałac Lubomirskich, Elewacja wschodnia  
od strony południowej. Rekonstrukcja w płycinie Nr.

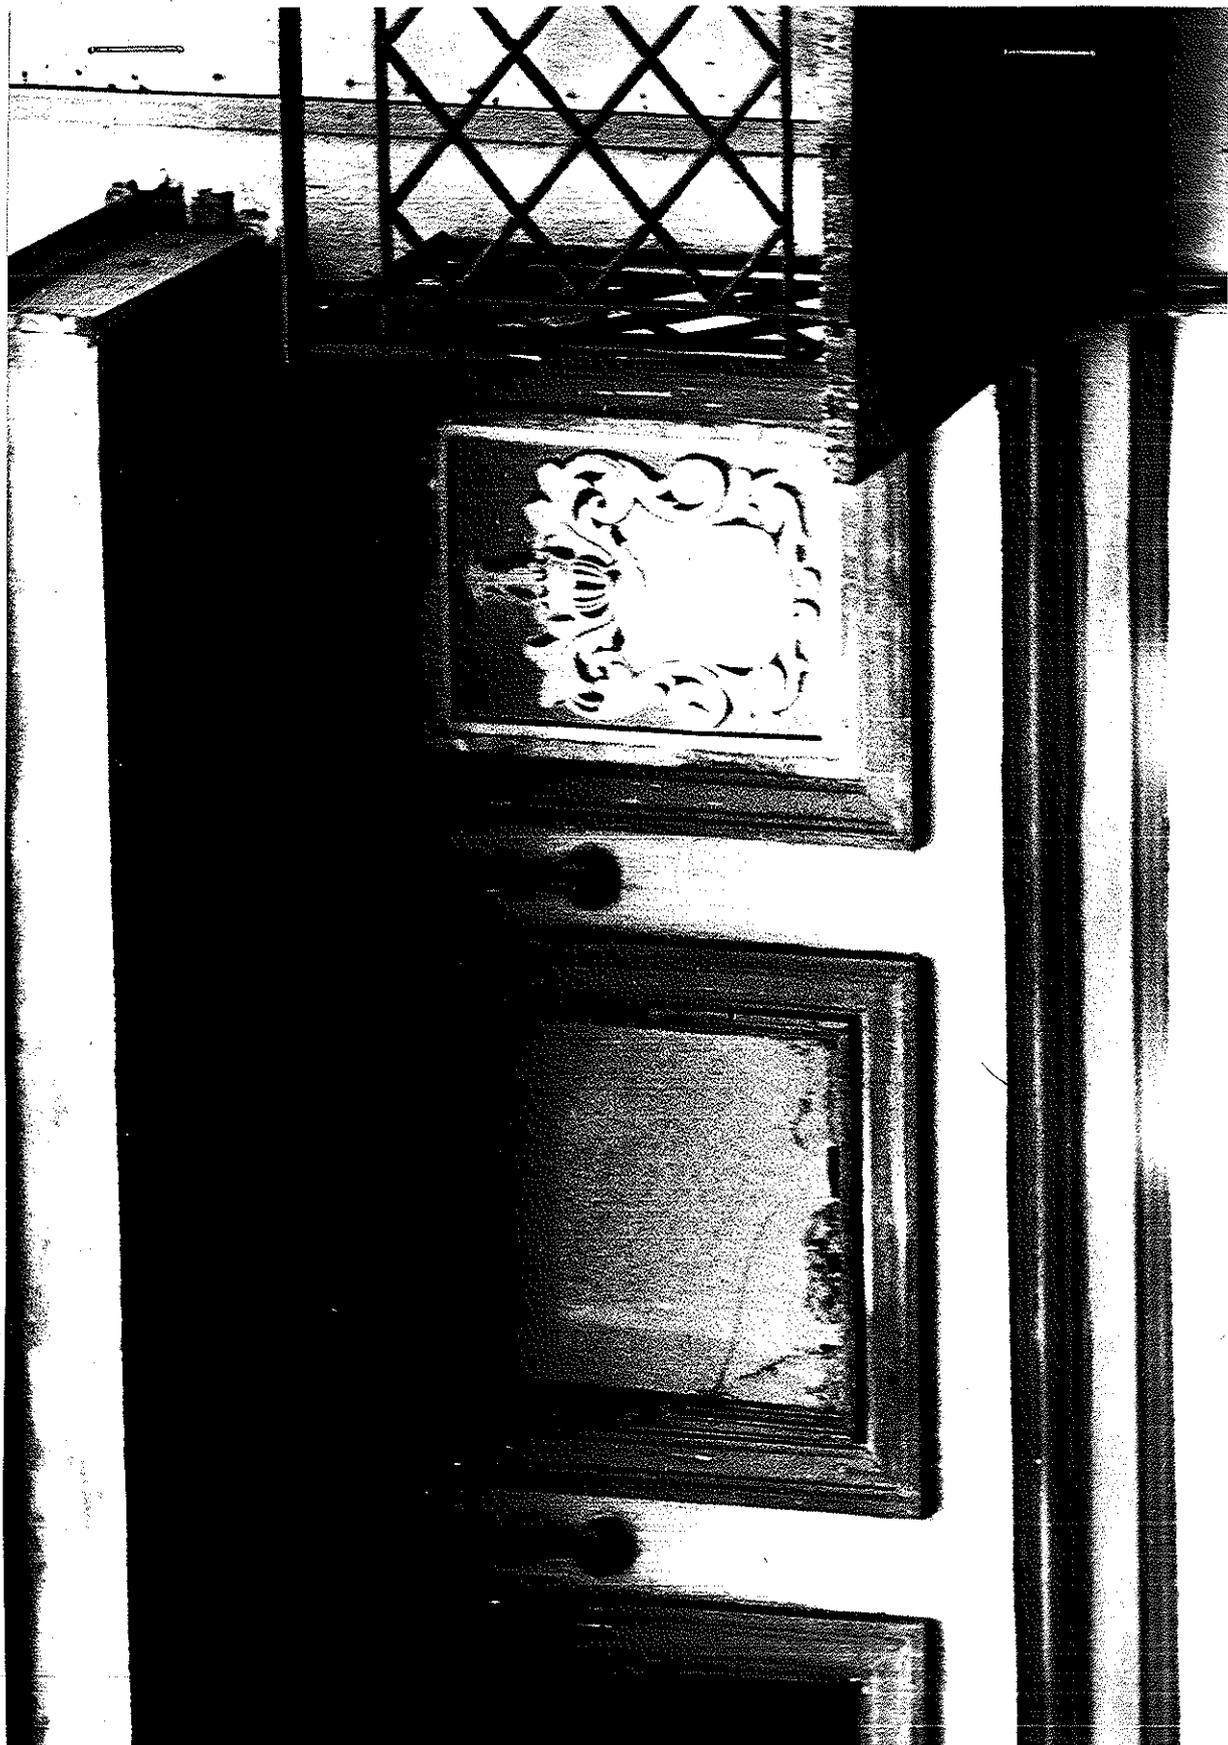
39 - Przeworek - reżac Lubonirskich. Kłewacja wschodnia  
od strony południowej. Lokalizacja w pływaniu nr. 2  
- po konserwacji.

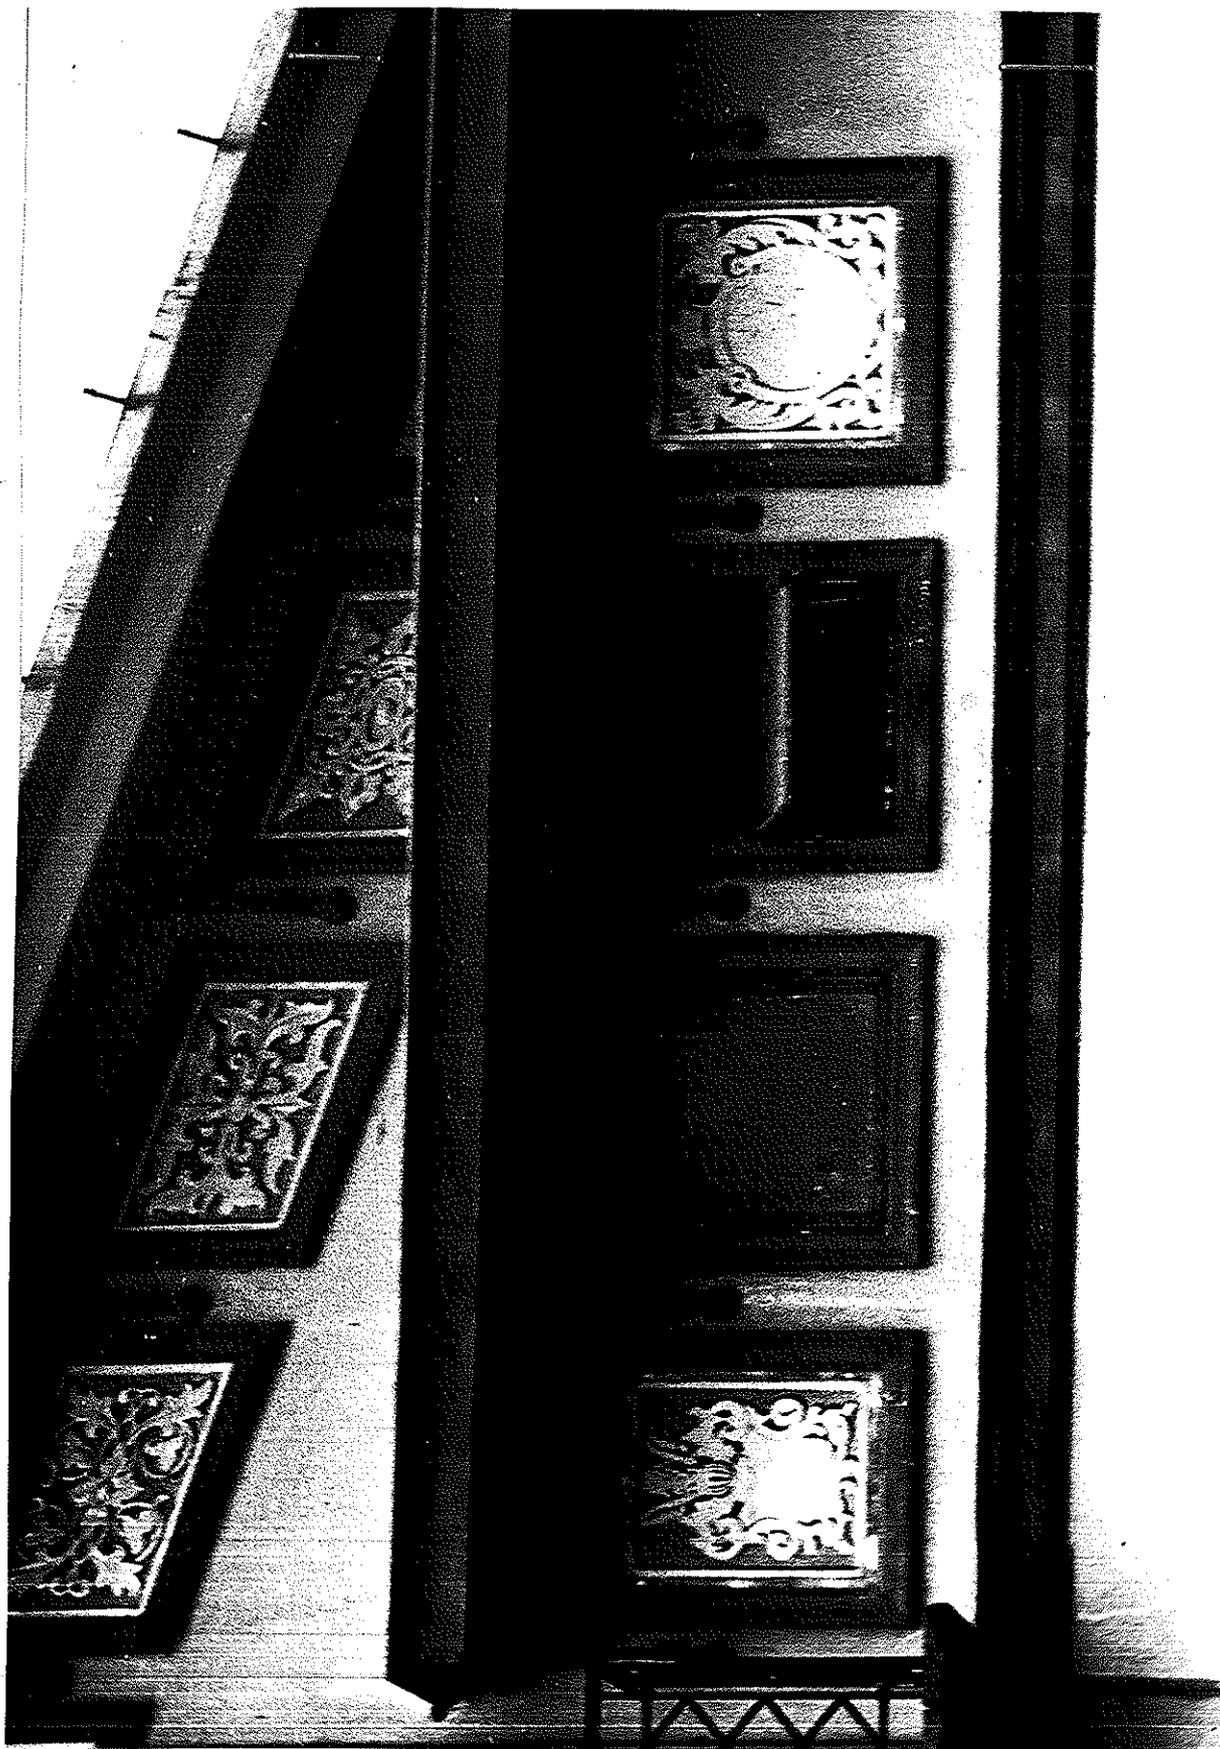
40 - Przeworski - pałac Lubomirskich, Elewacja wschodnia  
od strony południowej, Dekoracja w pęczniku nr.  
3,4,12,13,14 - po konserwacji.

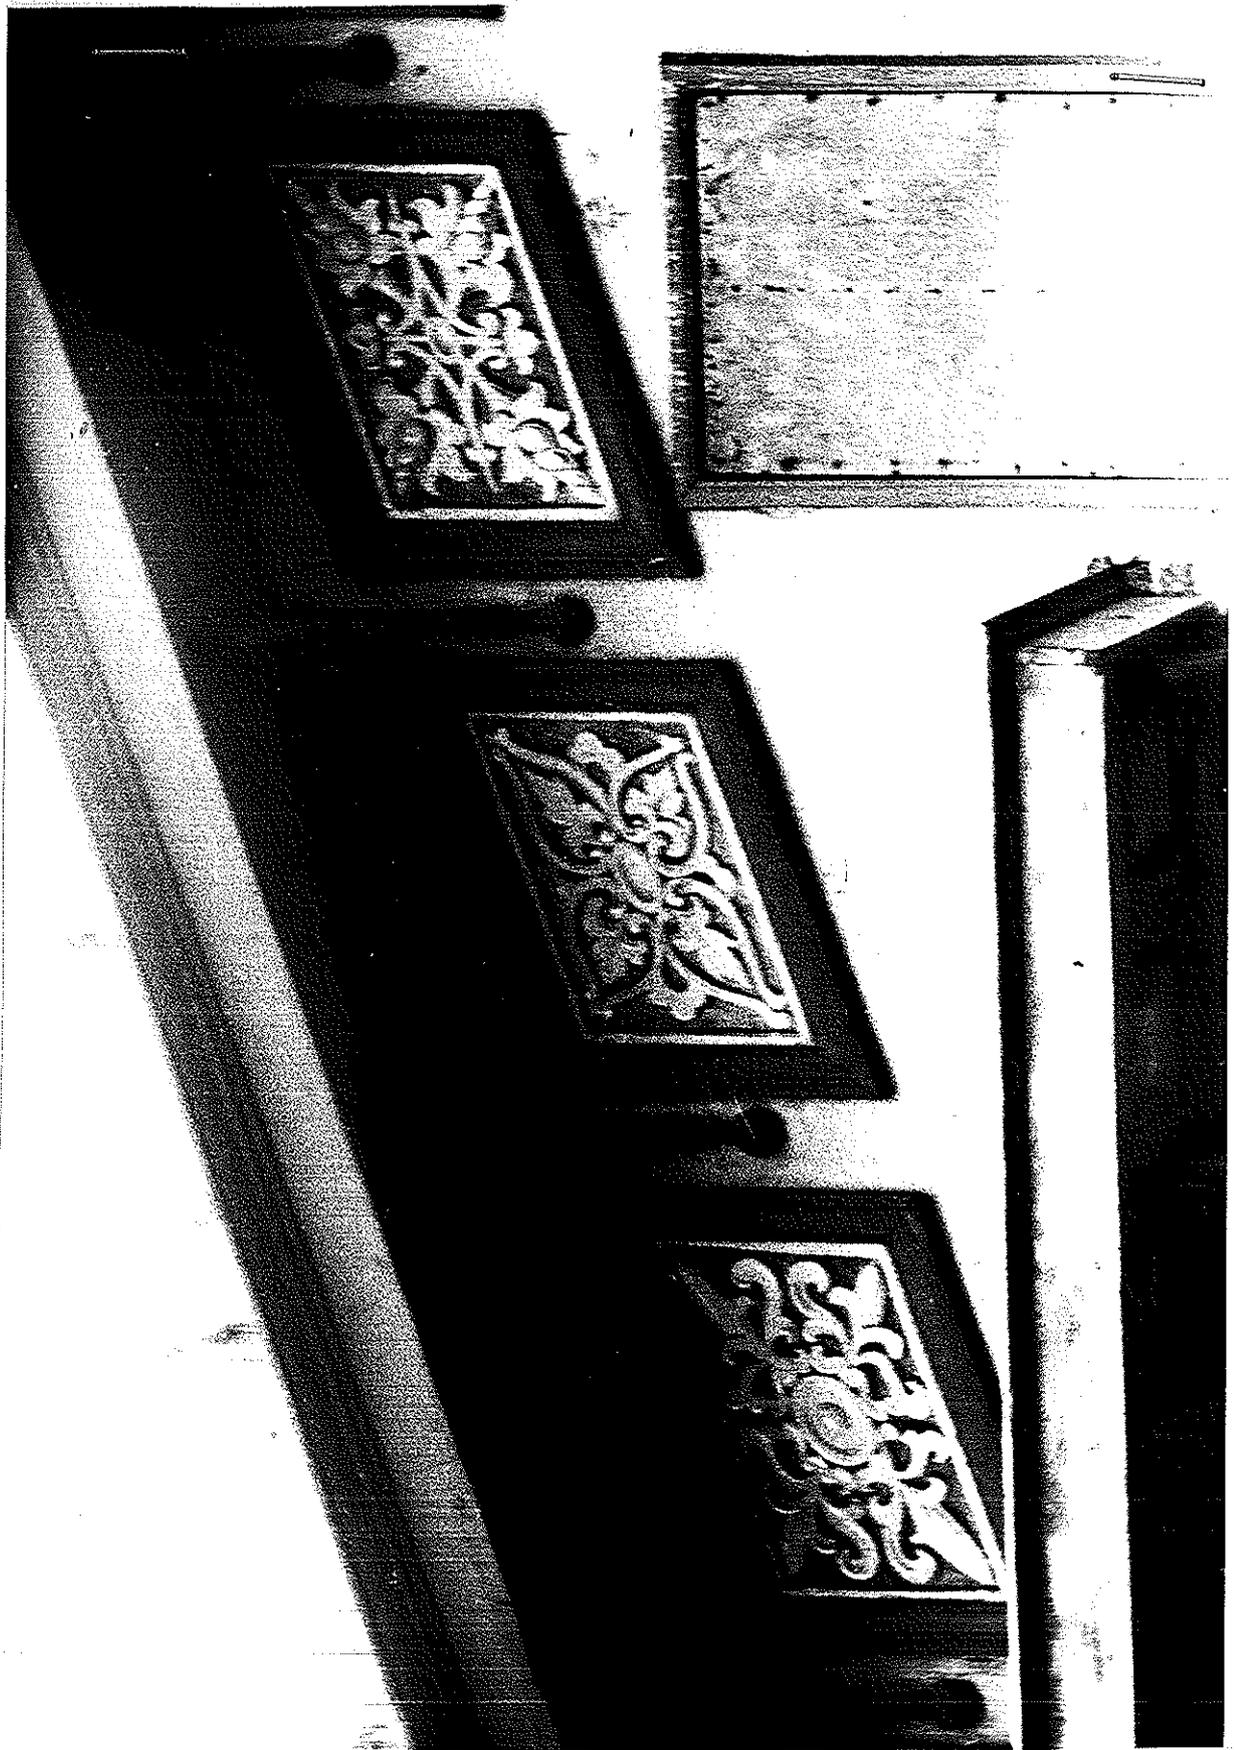
41 • Przeworsk • Pałac Lubomirskich. Elewacja wschodnia  
od strony południowej. Dekoracja w pycinie nr.6,7,8,  
• po konserwacji.

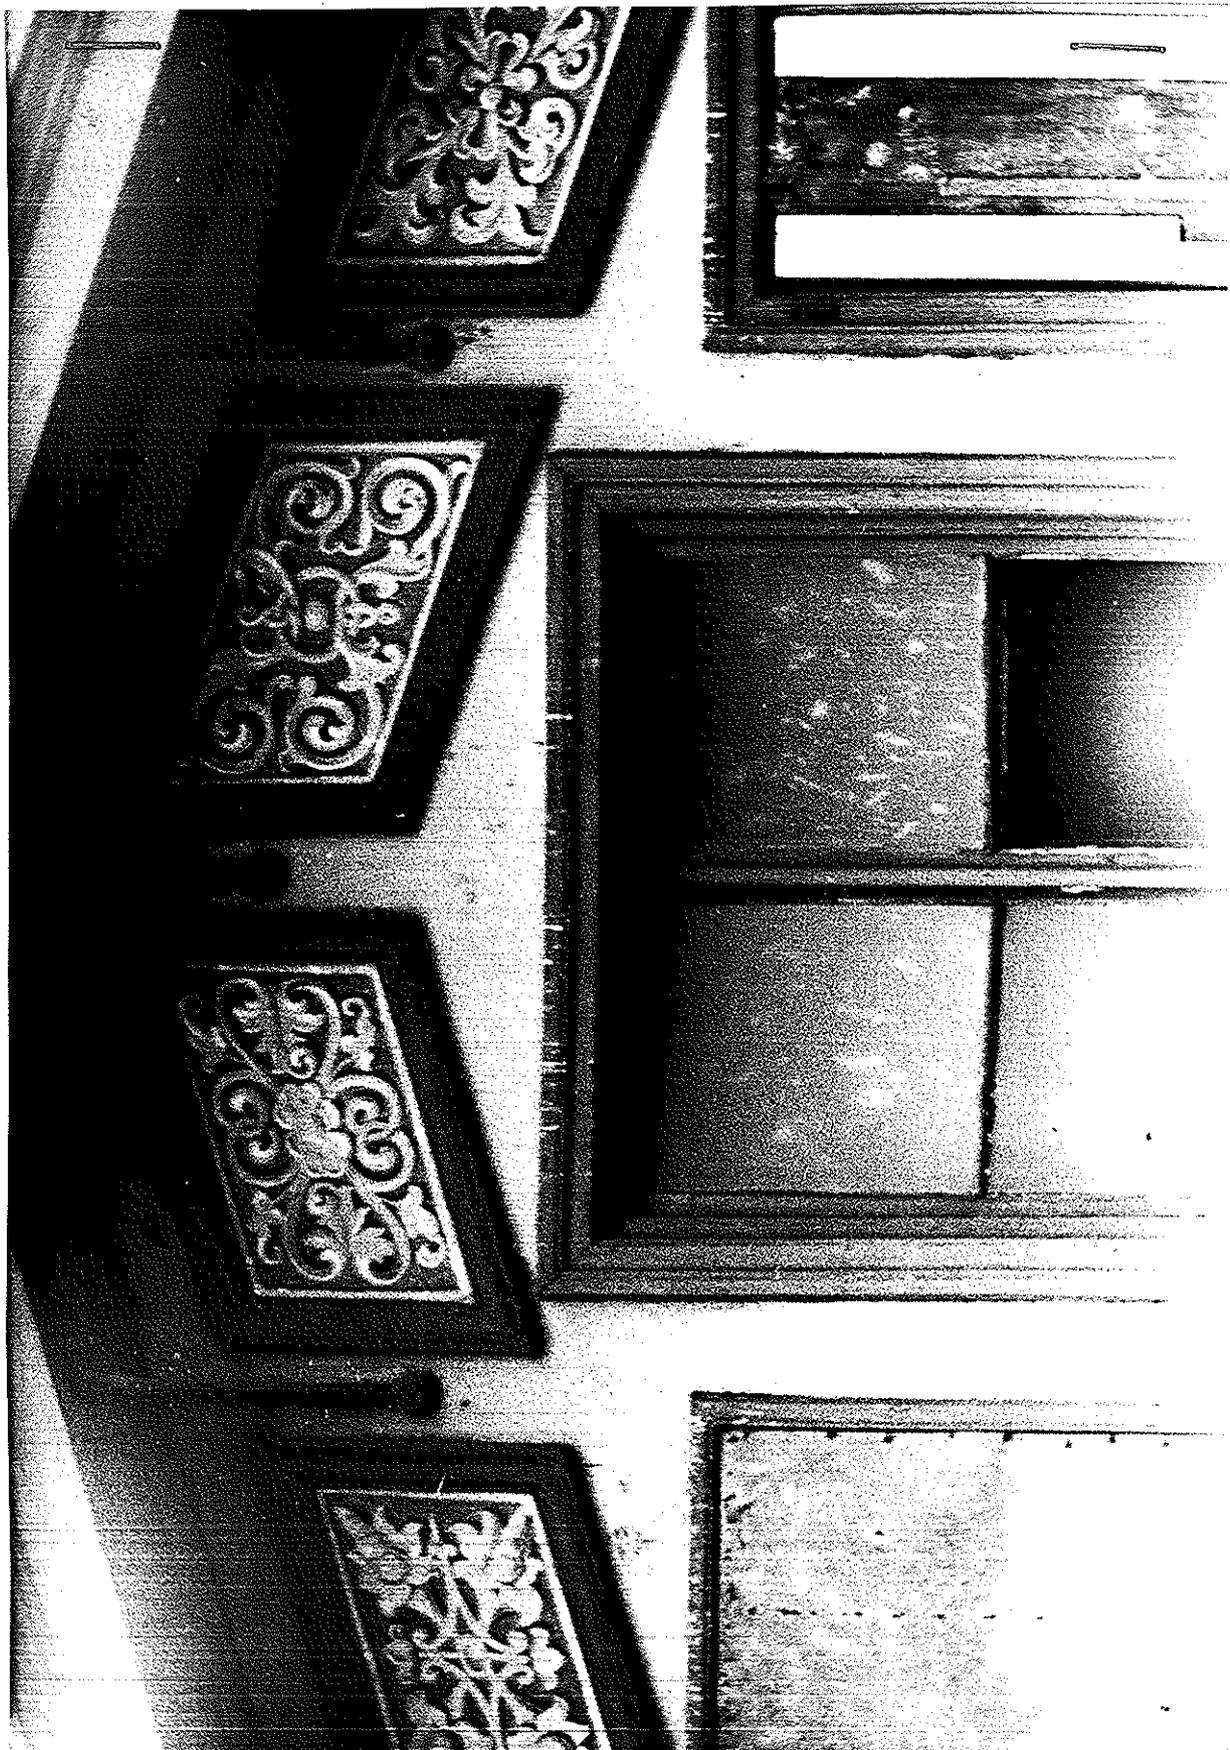
42 → Przeworsk → Pałac Lubomirskich. Elewacja wschodnia od strony południowej. Dekoracja w płycinie nr. 8,9, → po konserwacji.

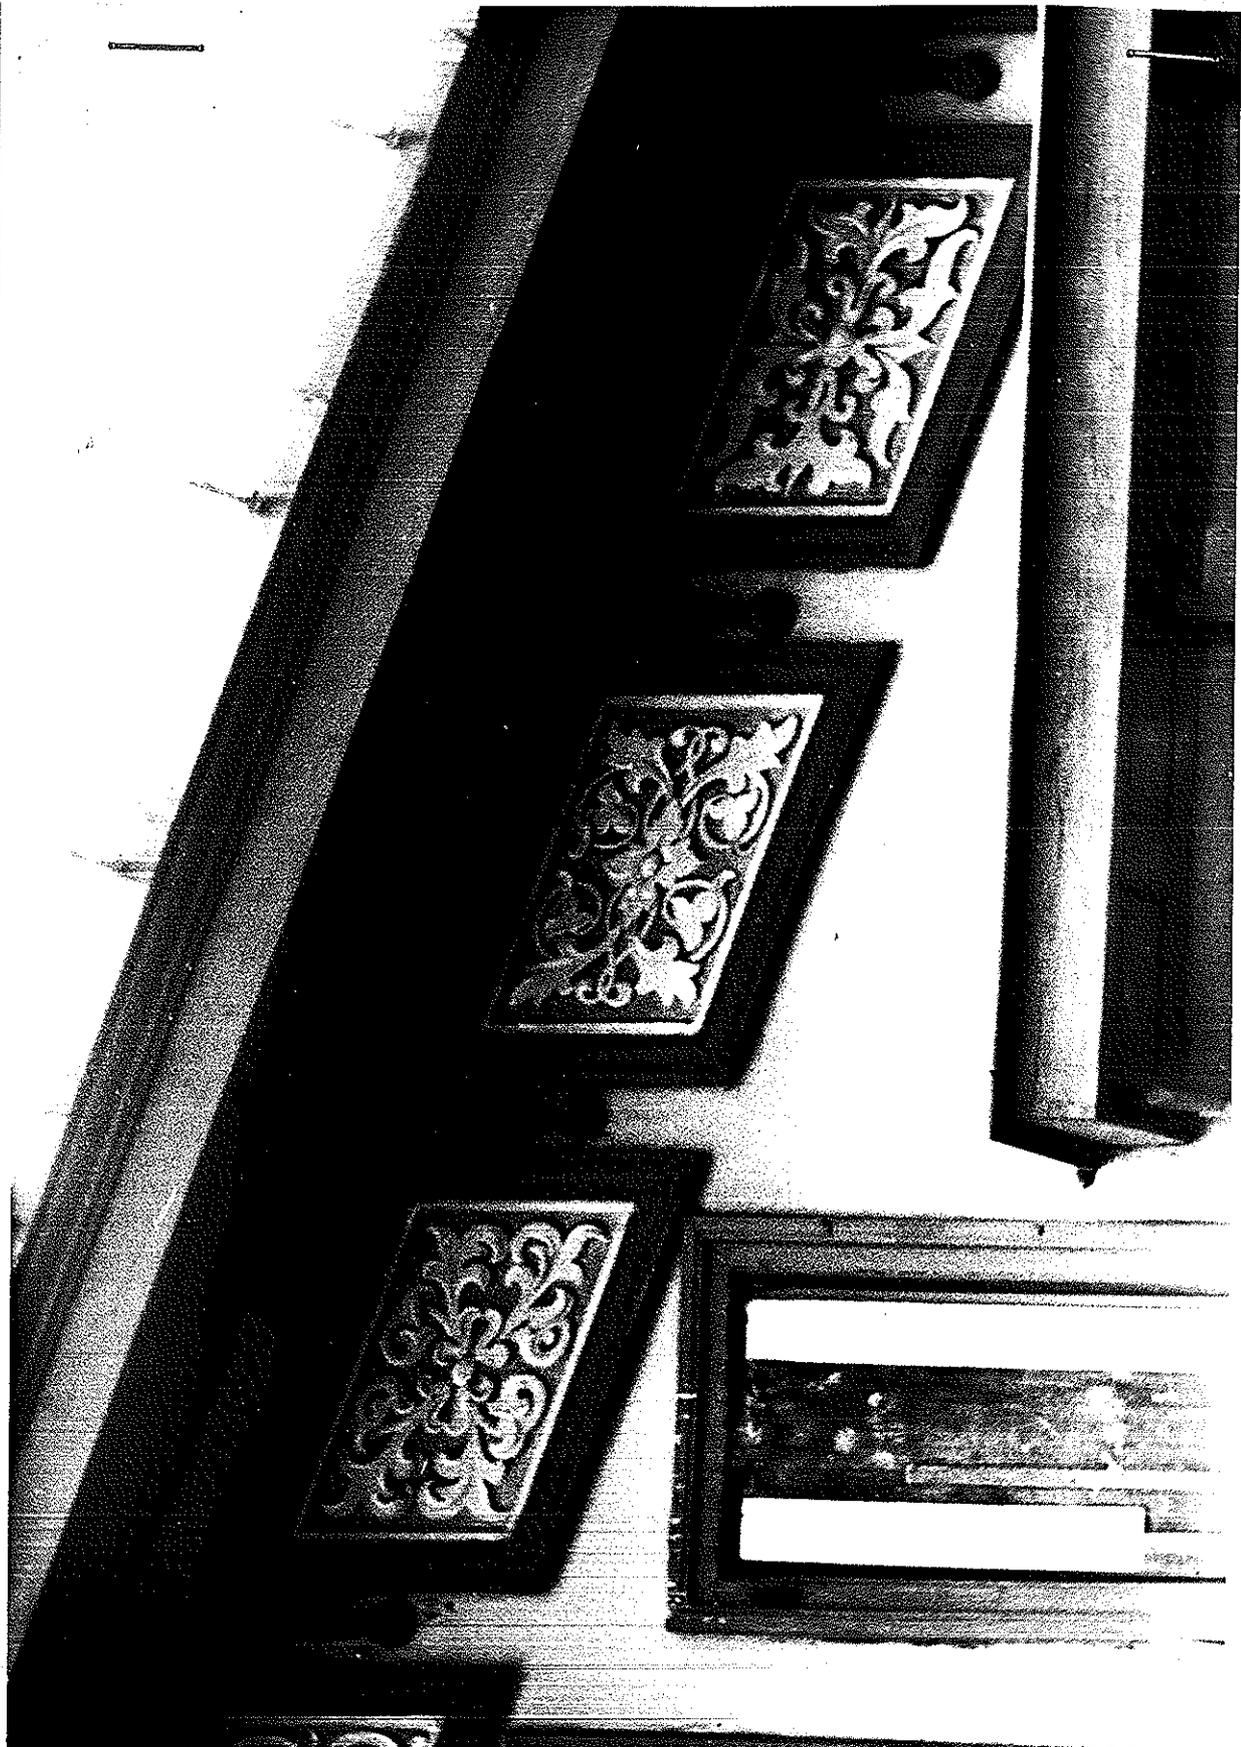
43 → Przeworok → Zakae Lubomirskich. Błocacja wschodnio  
od strony południowej. Dekoracja w płycinie nr. 11, 12,  
→ po konserwacji.

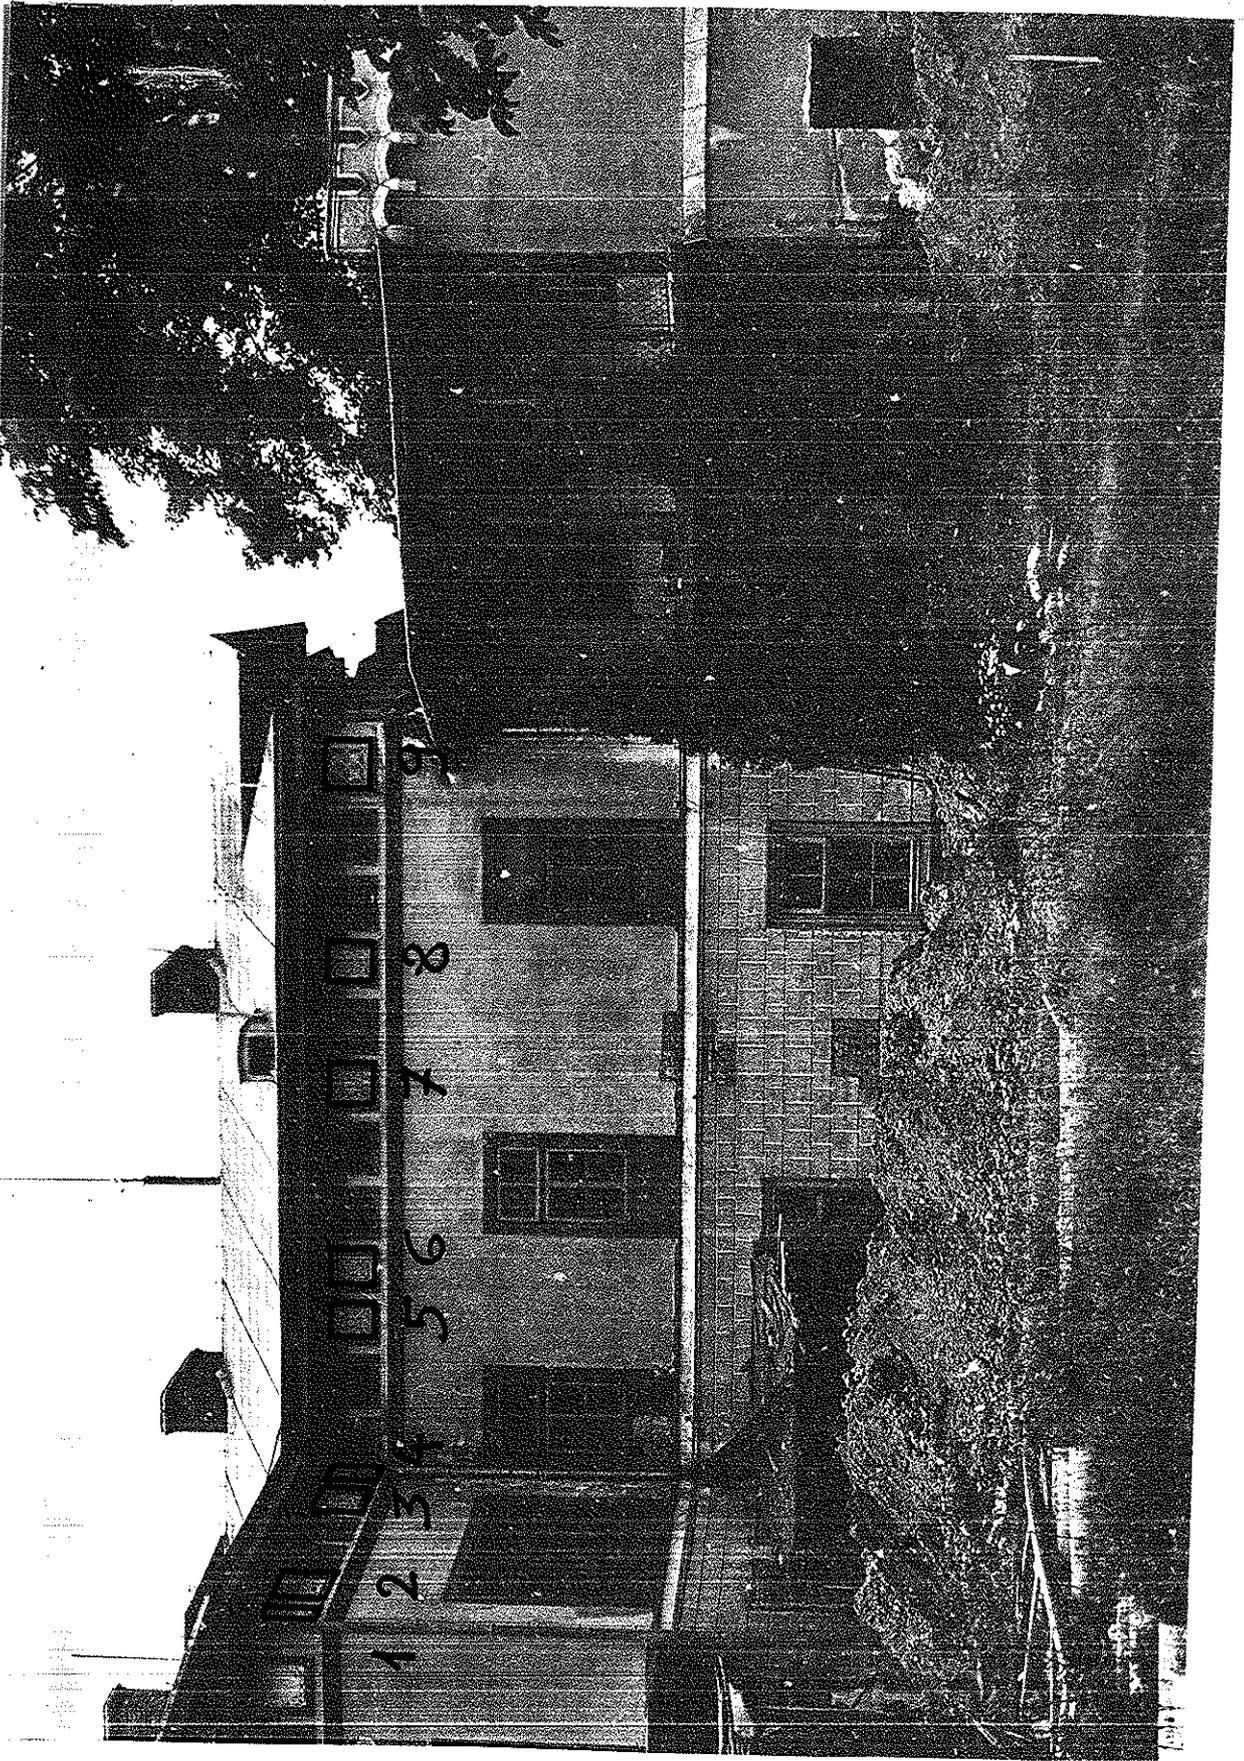
44 - Krasowice - Pałac Lubomirskich. Kłowacja wschodnia  
od strony północnej. Widok ogólny - stan po konserwacji.

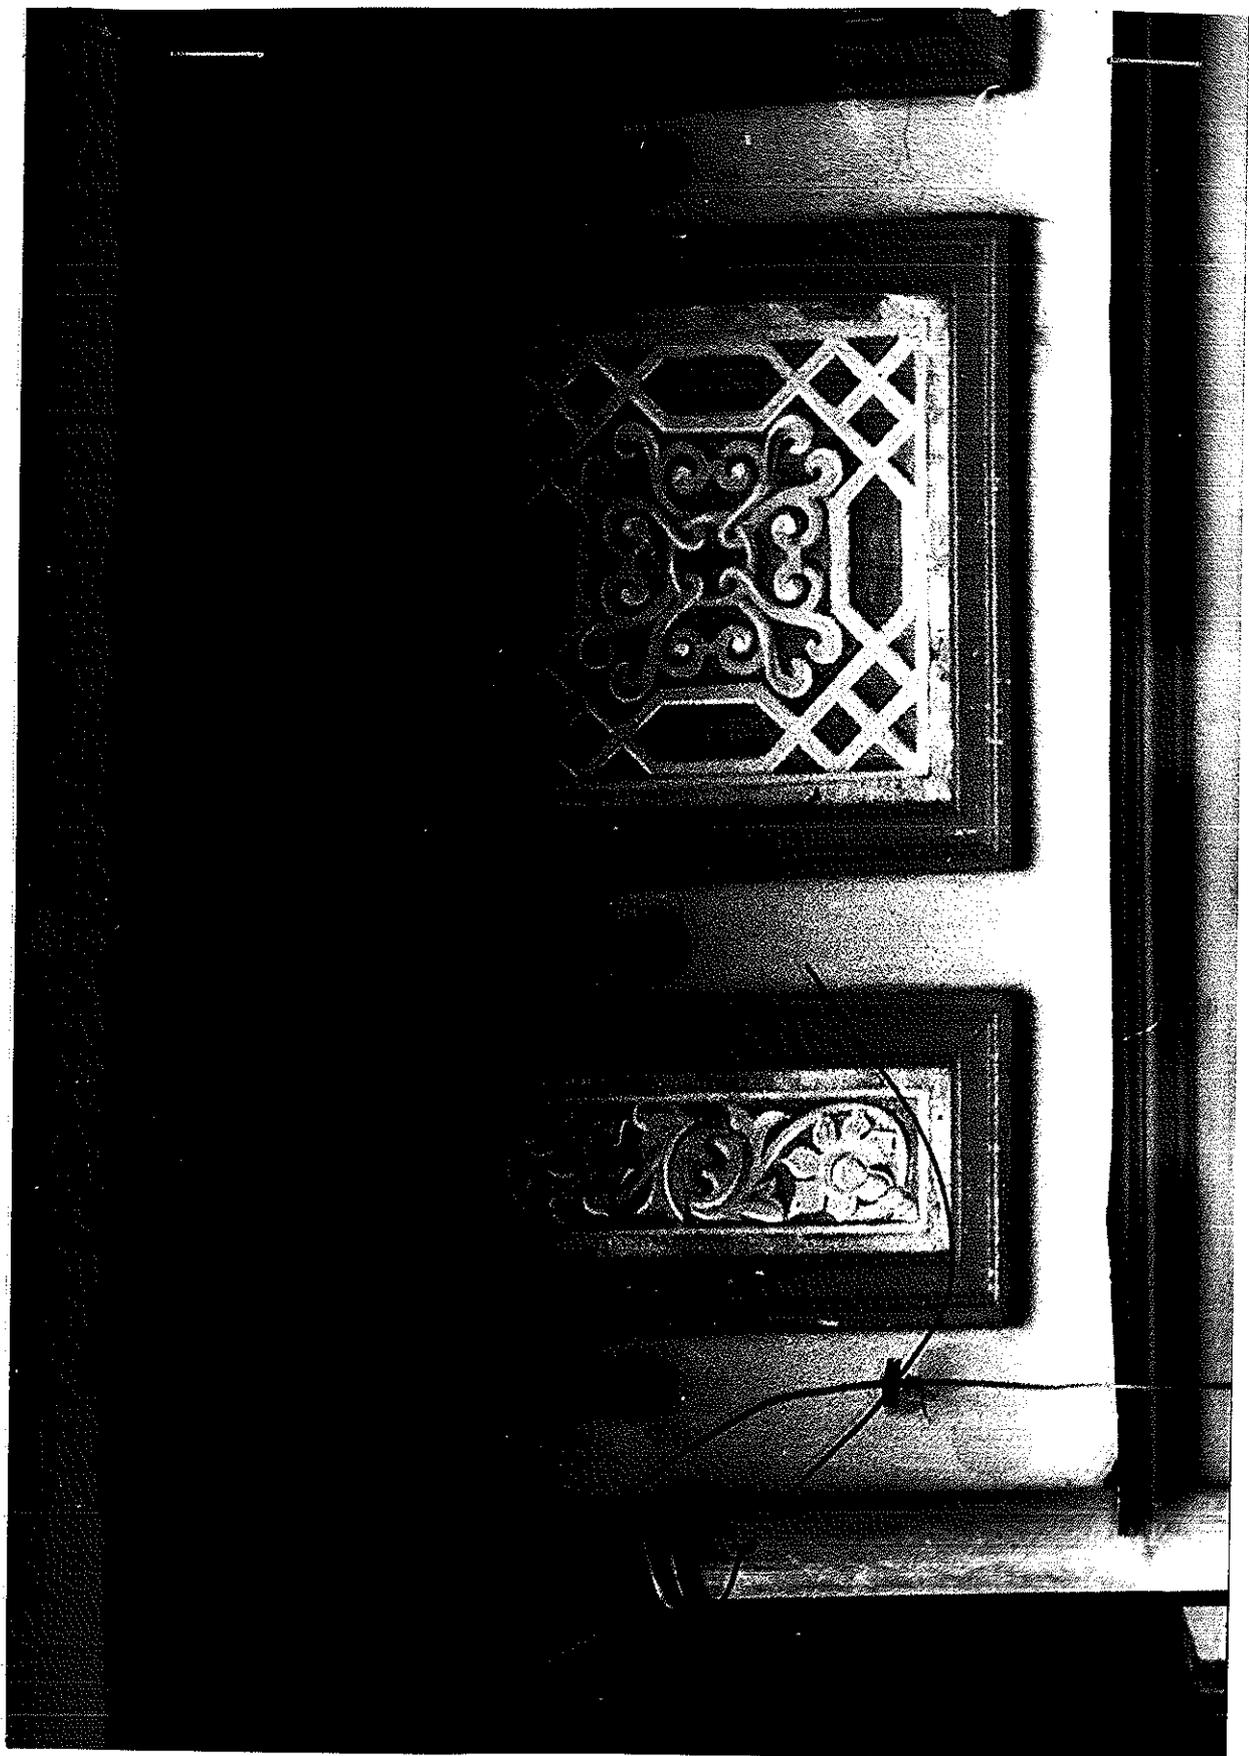
45 - Przeworsk - pałac Lubomirskich. Elewacja wschodnia  
od strony północnej, detale w płycinach nr. 1 i 2  
/patrz fot. nr. 44/ - po konserwacji.

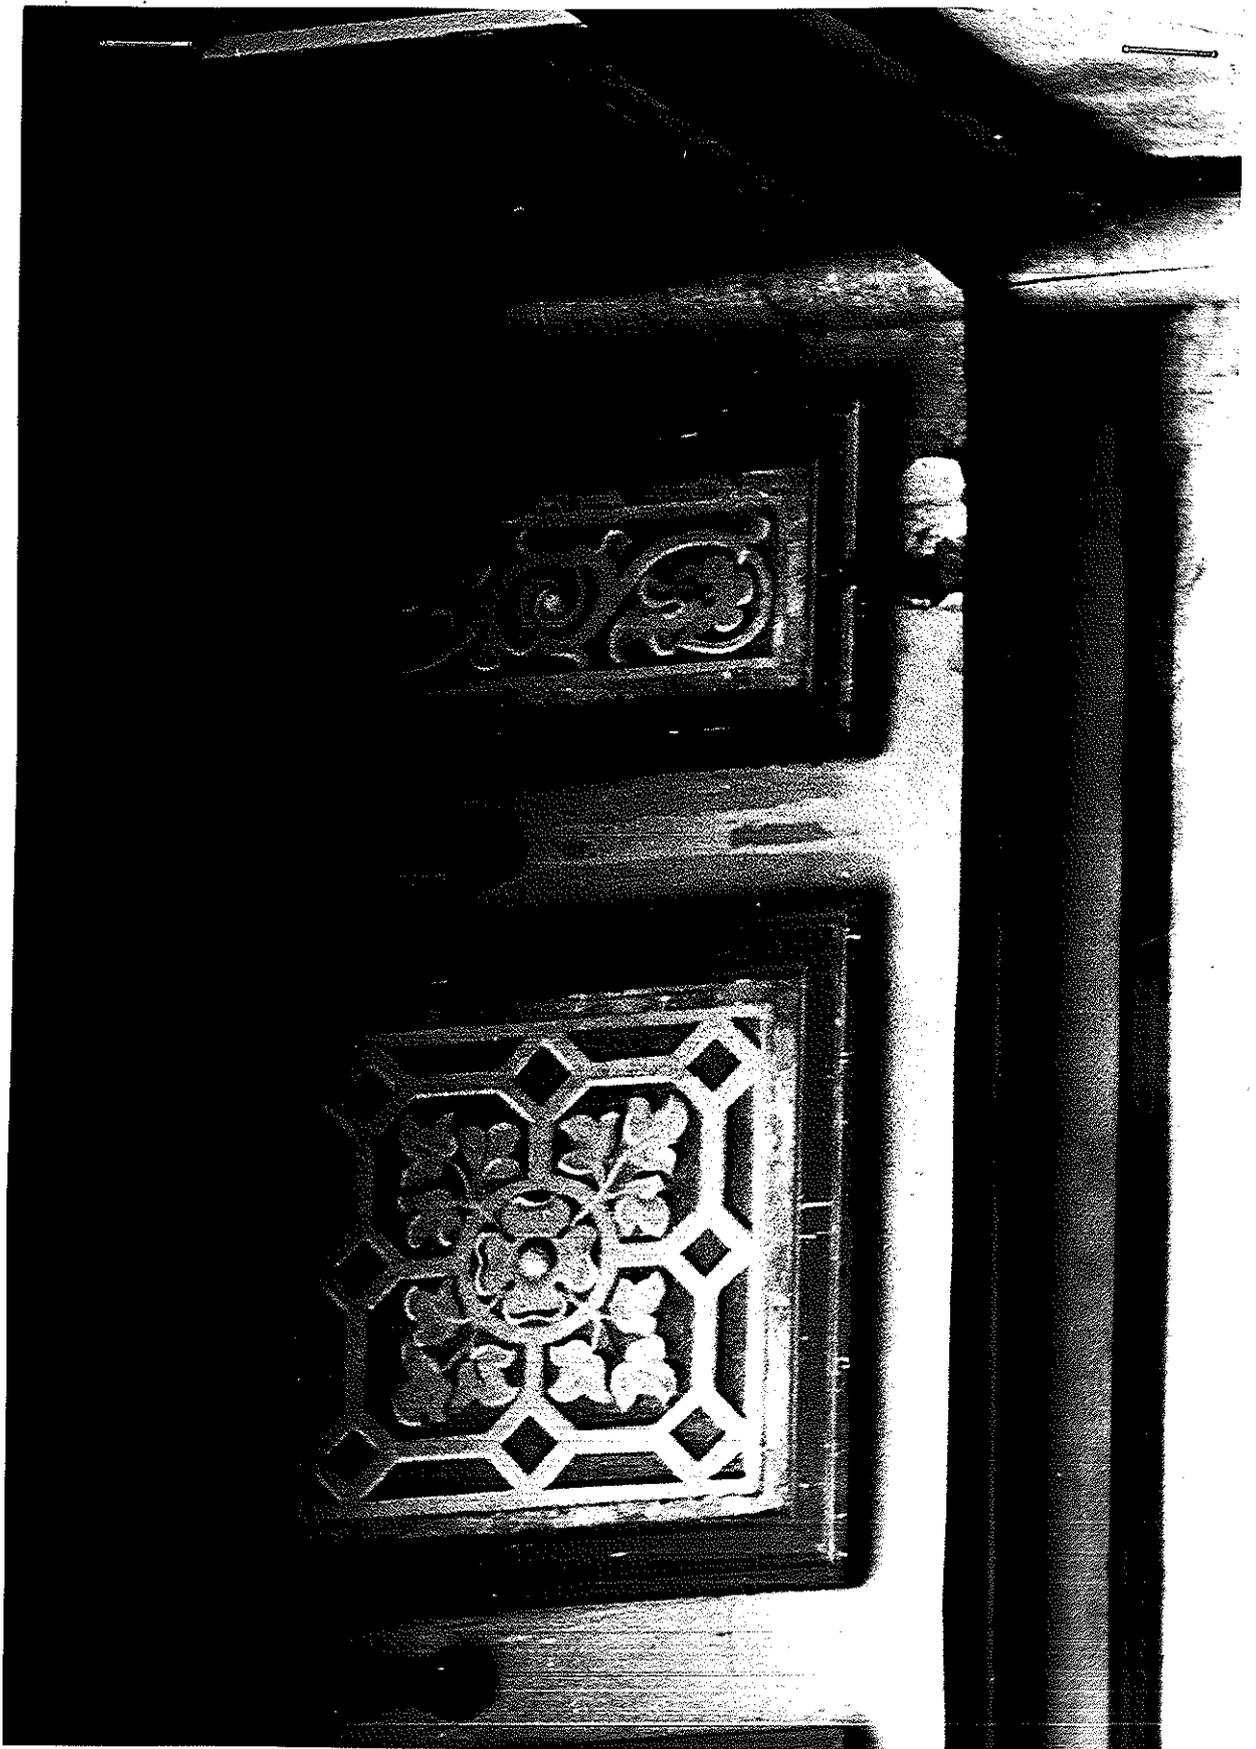
46 - Przeworsk - Pałac Lubomirskich. Elewacja wschodnia  
od strony północnej, dekoracje w pływach nr. 3 i 4  
/ patrz fot. nr. 3 i 44/ - po konserwacji.

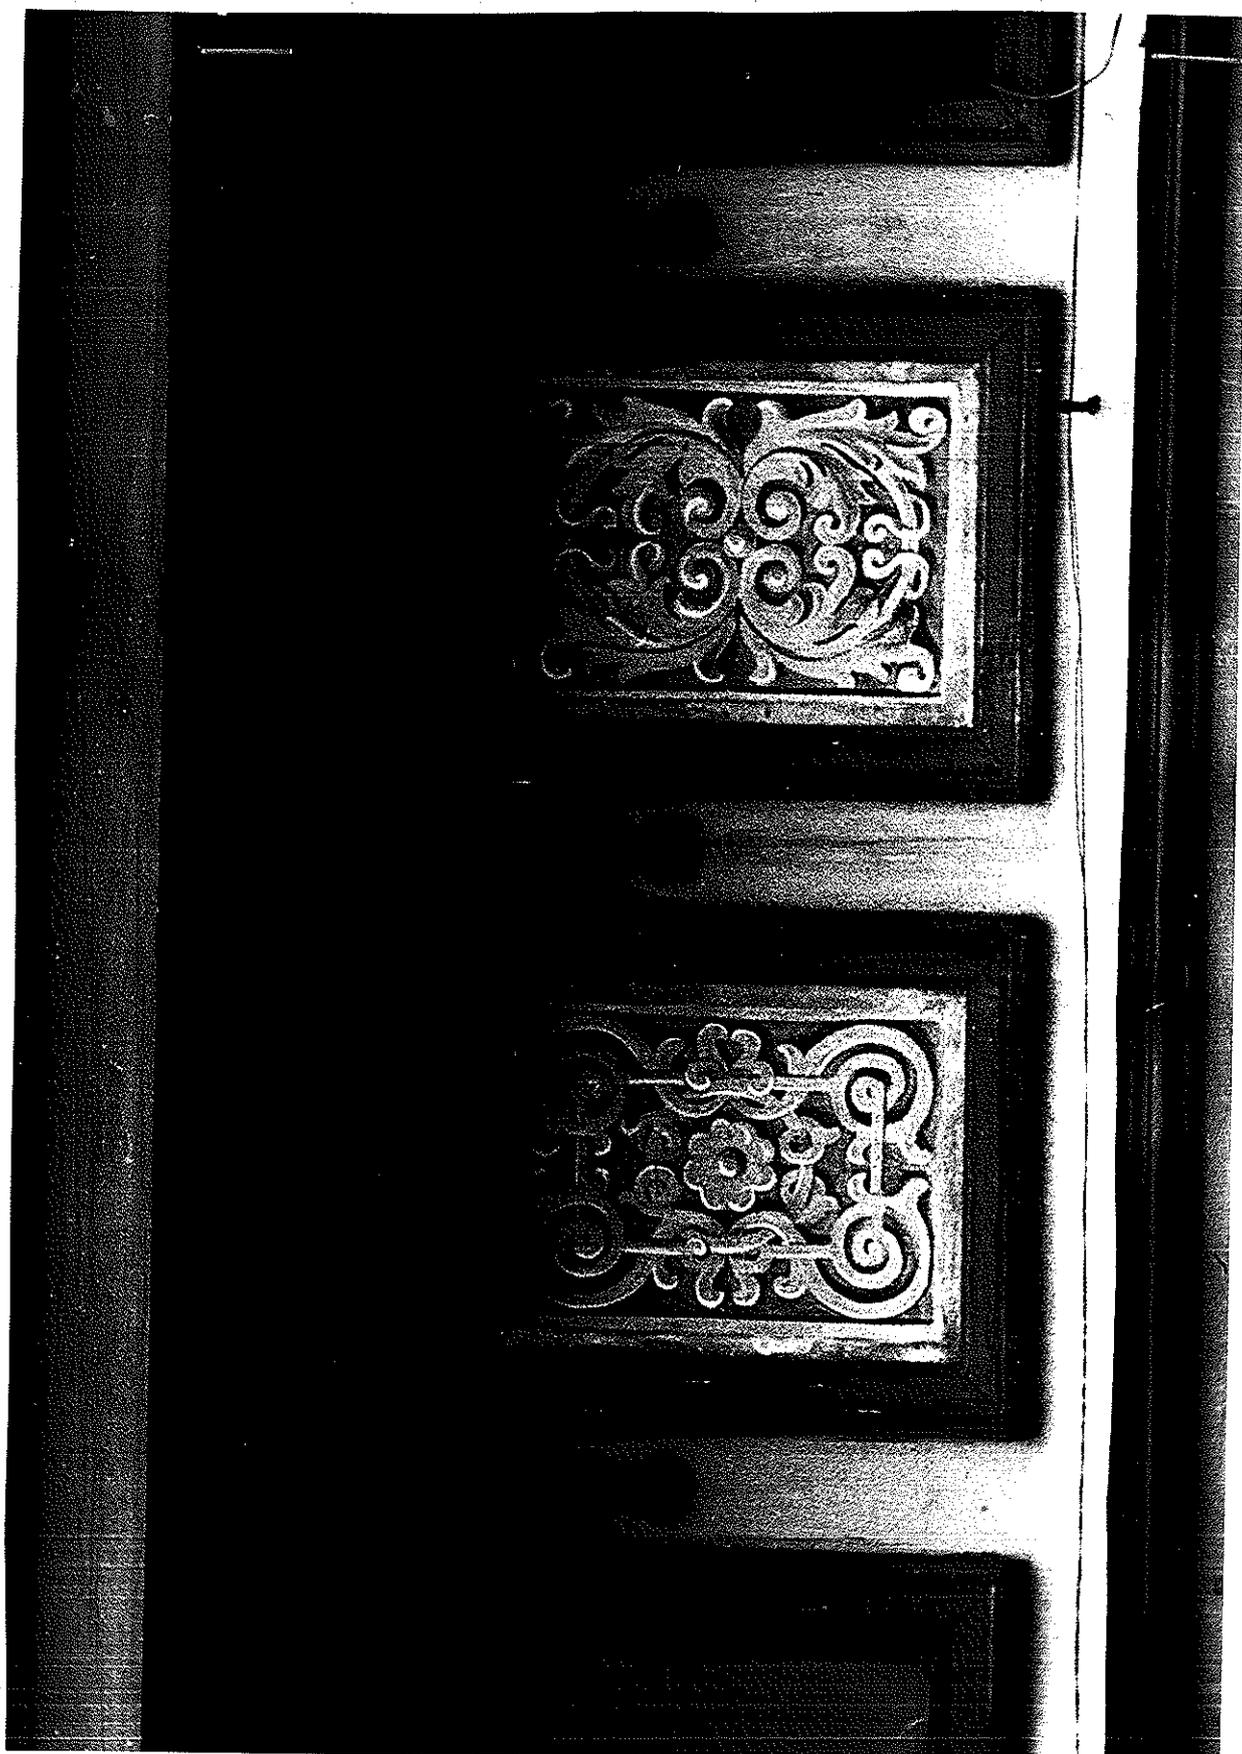
47 - Przeworski - Pałac Lubomirskich, Elewacja wschodnia  
od strony północnej, dekoracja w pływaczach nr. 5 i 6  
/patra, fot. nr. 44/ - po konserwacji.
