KOLEKTORŃA DOKUMENTACJI  
na ciekawych pażacu w Przeworsku.

Praca została wykonana na zlecenie  
Muzoum w Przeworsku.

Przeworski 1976 - 1977 s.

#### VI. Opis malowideł po konserwacji.

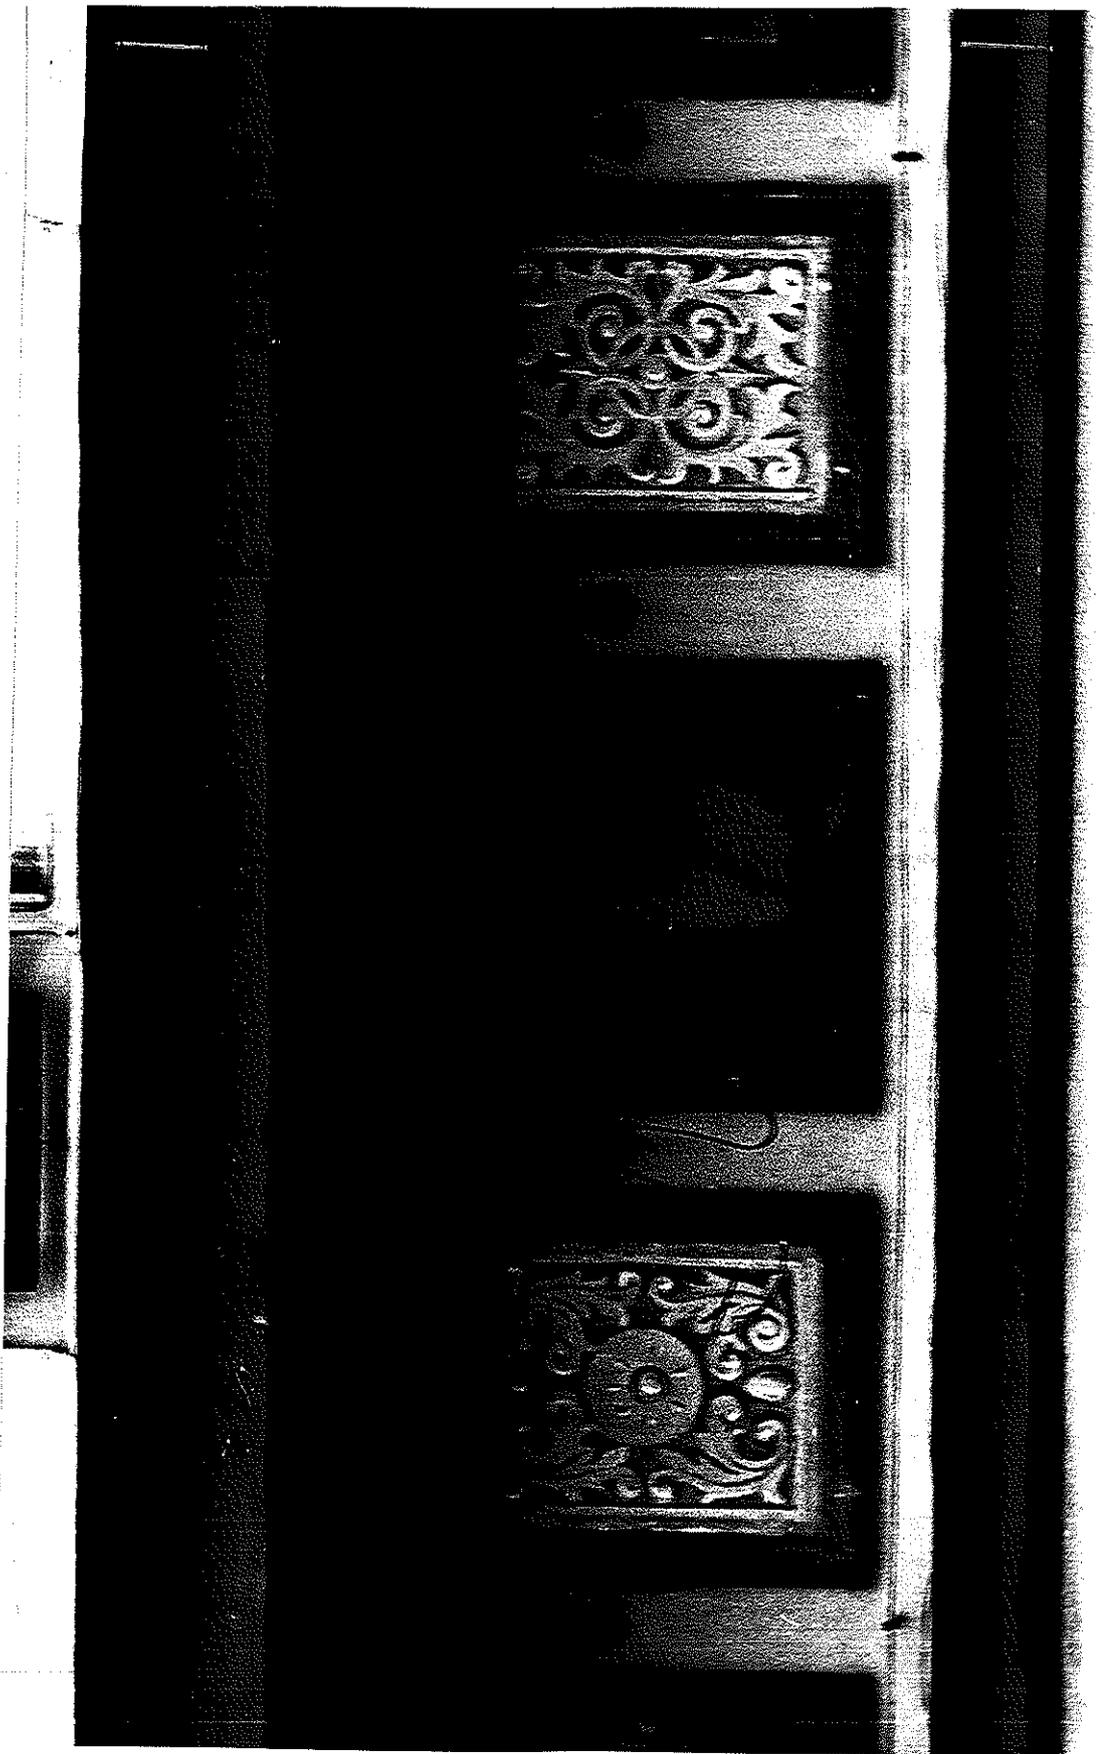
48 - Przeworsk - Pałac Lubemirskich, Słowacja wschodnia  
od strony północnej, dekoracja w pływaczach nr. 7 i 8  
/patrz fot. nr. 44/ - po konserwacji.

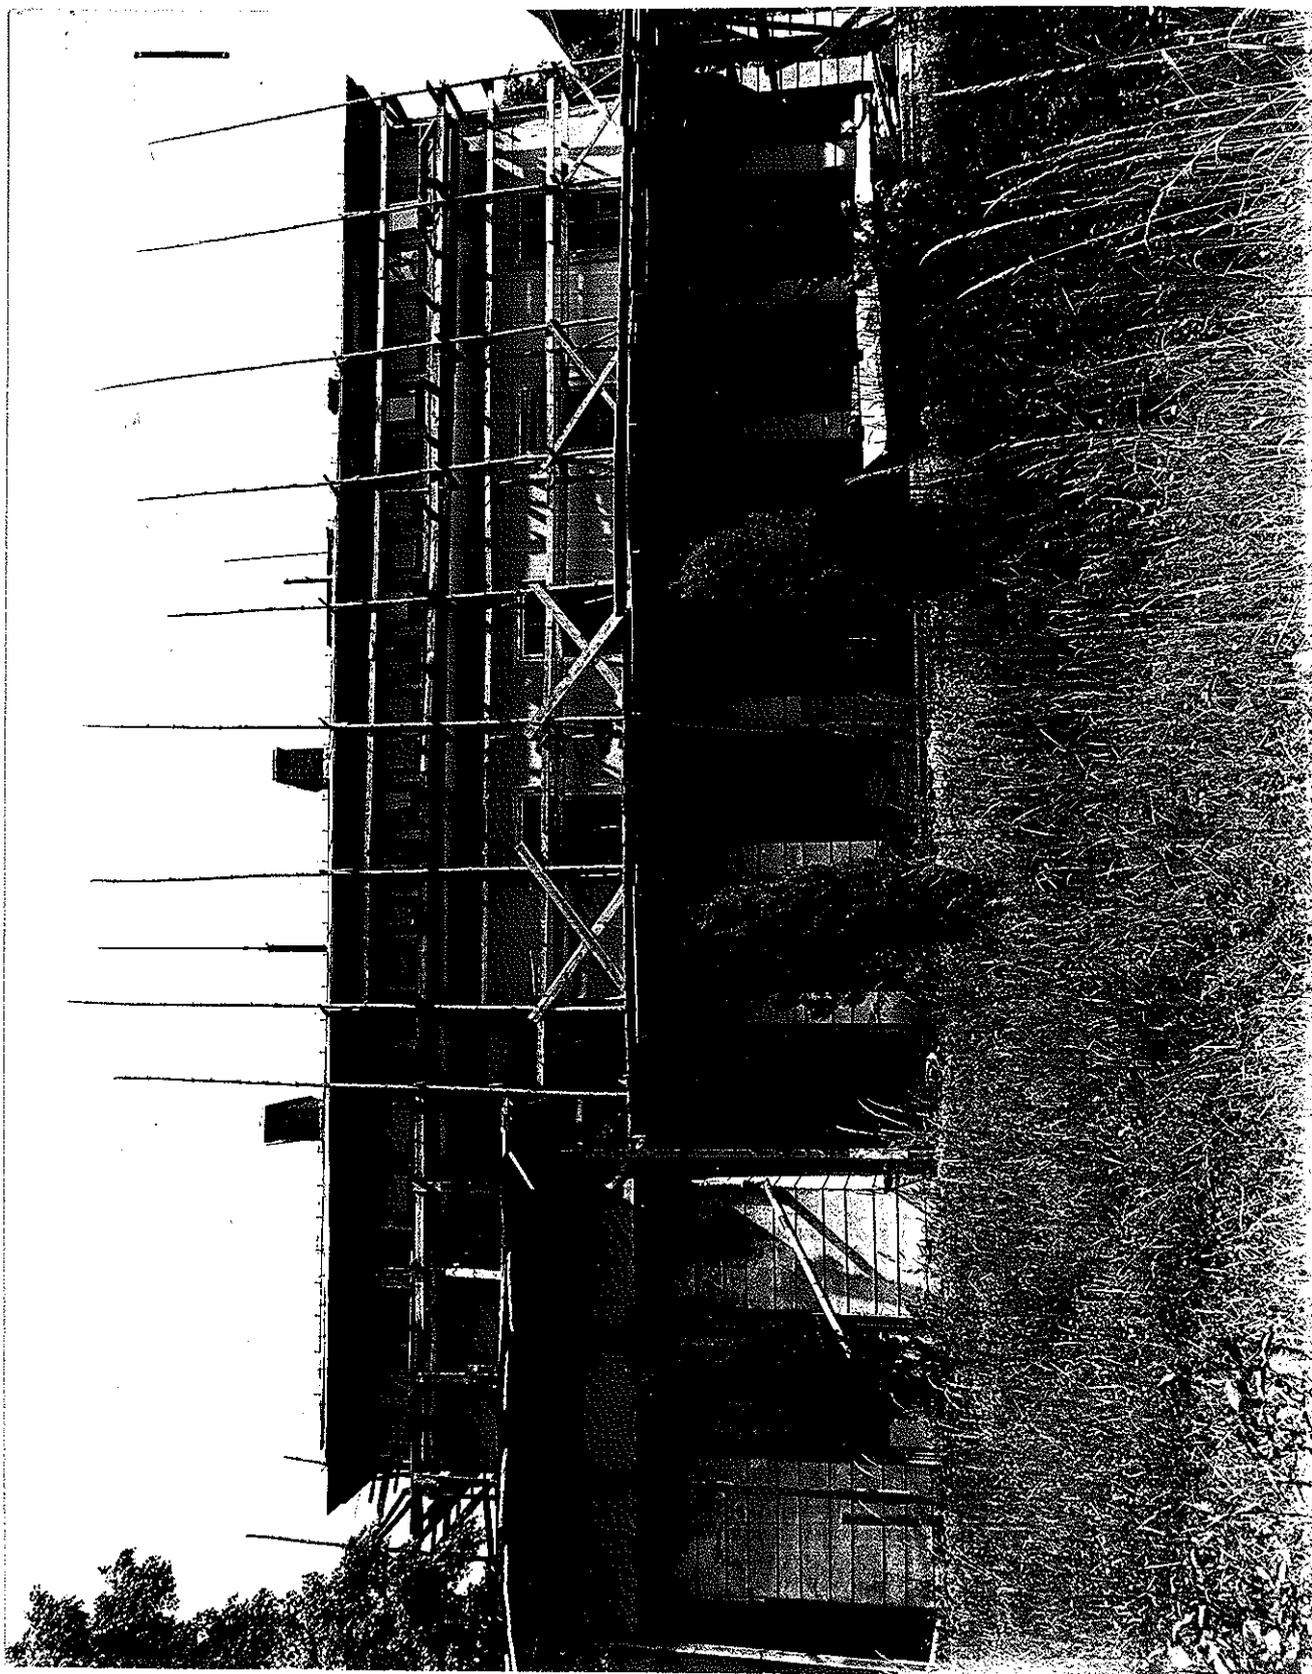
50 - Przeworski - Pałac Lubomirskich. Elewacja zachodnia  
przed rekonstrukcją dekoracji - widok ogólny.

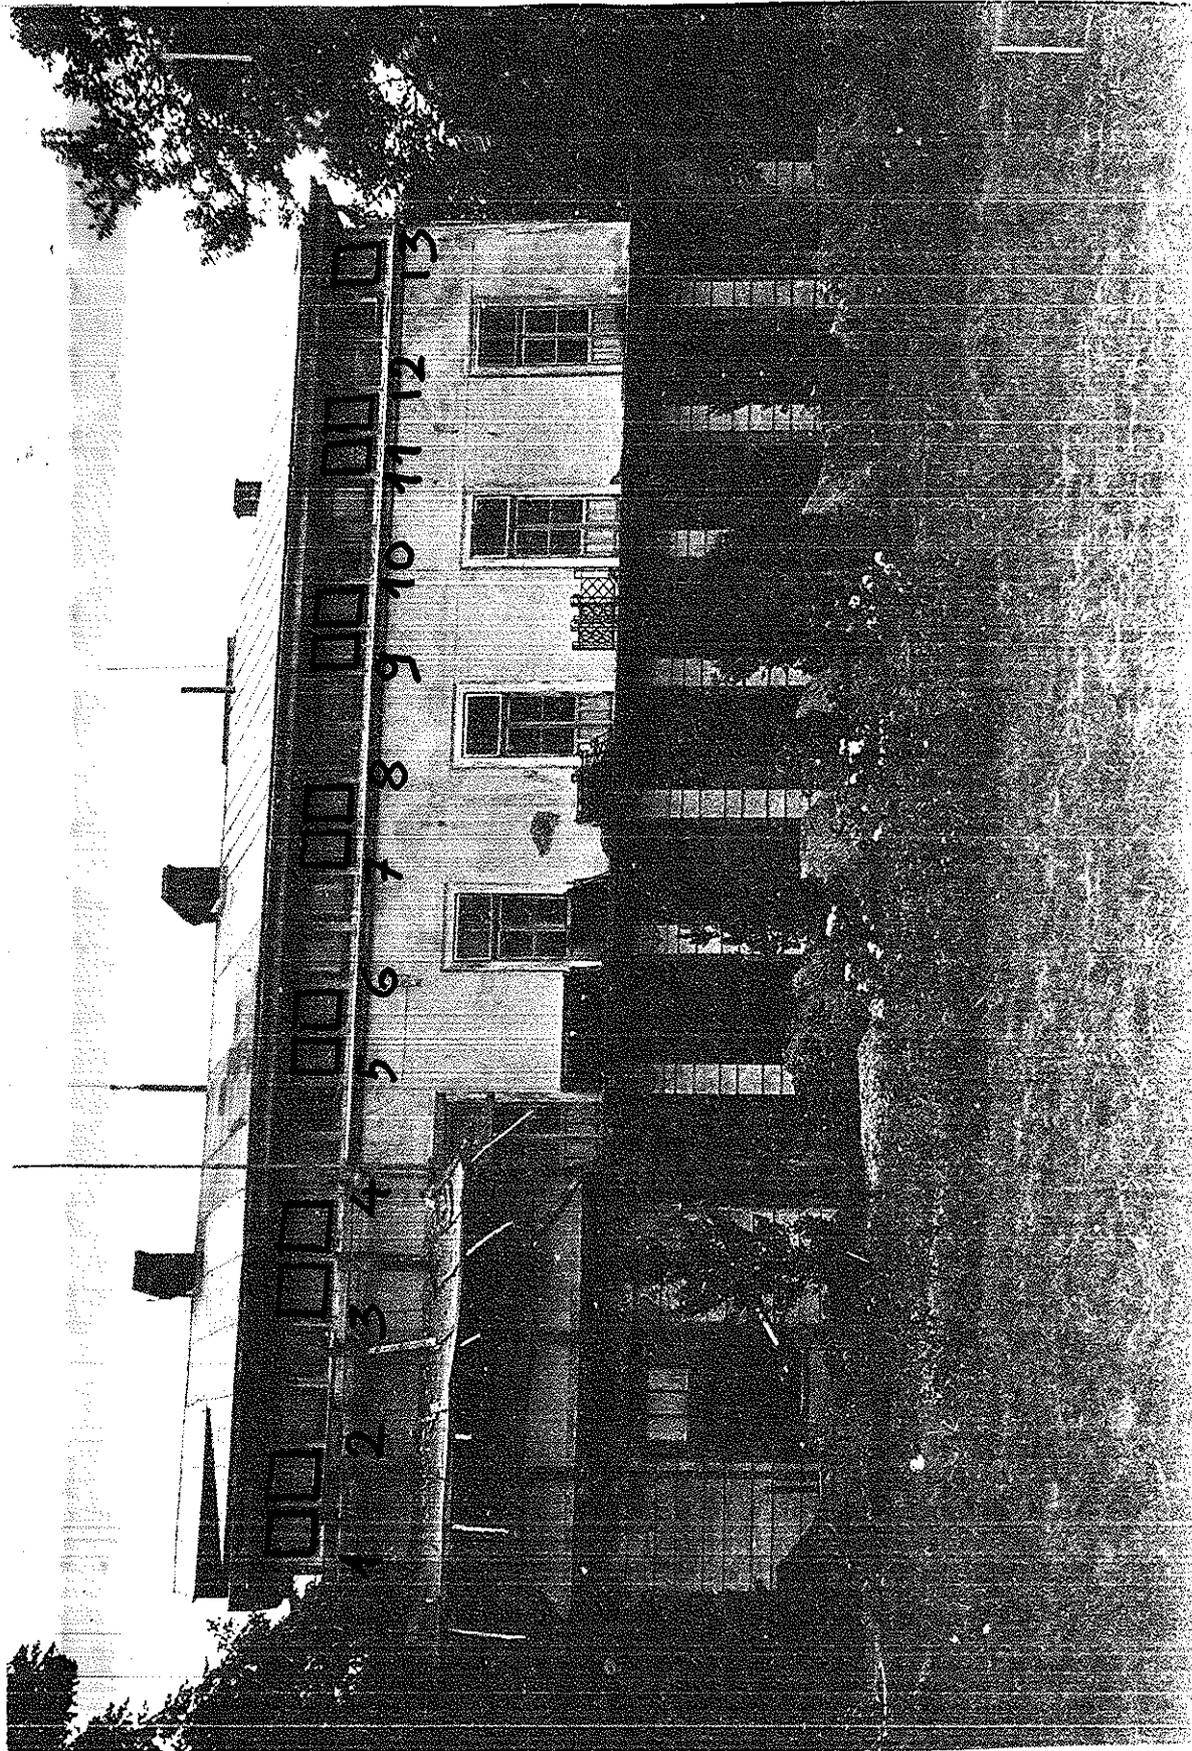
51 - Przewózak - Pałac Lubomirskich, Elewacja zachodnia  
po rekonstrukcji i dekoracji w płycinach - widok ogólny.

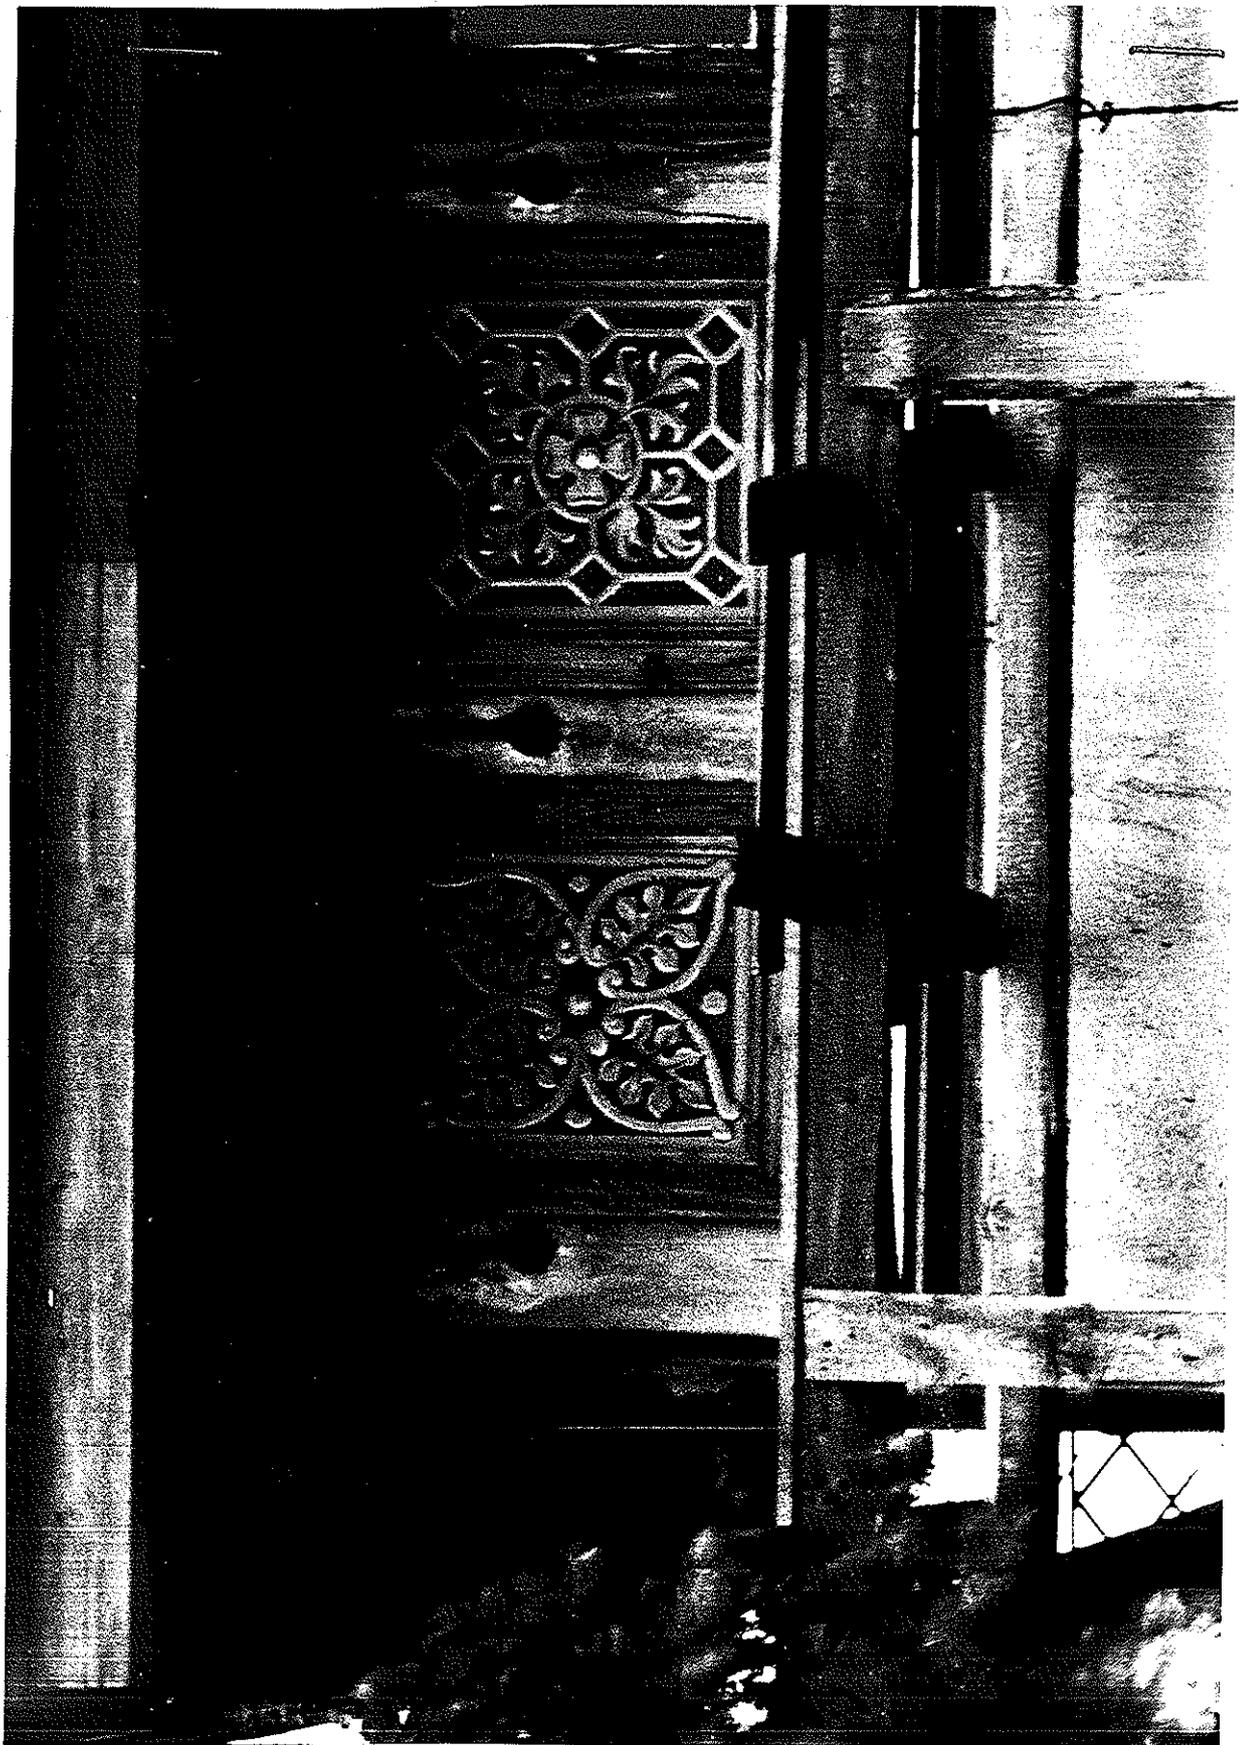
52 - Pracownia - Pałac Lubomirskich, Elowacja zachodnia,  
rekonstrukcja dekoracji w płycinach nr. 1 i 2  
/patrz fot. nr. 51/.

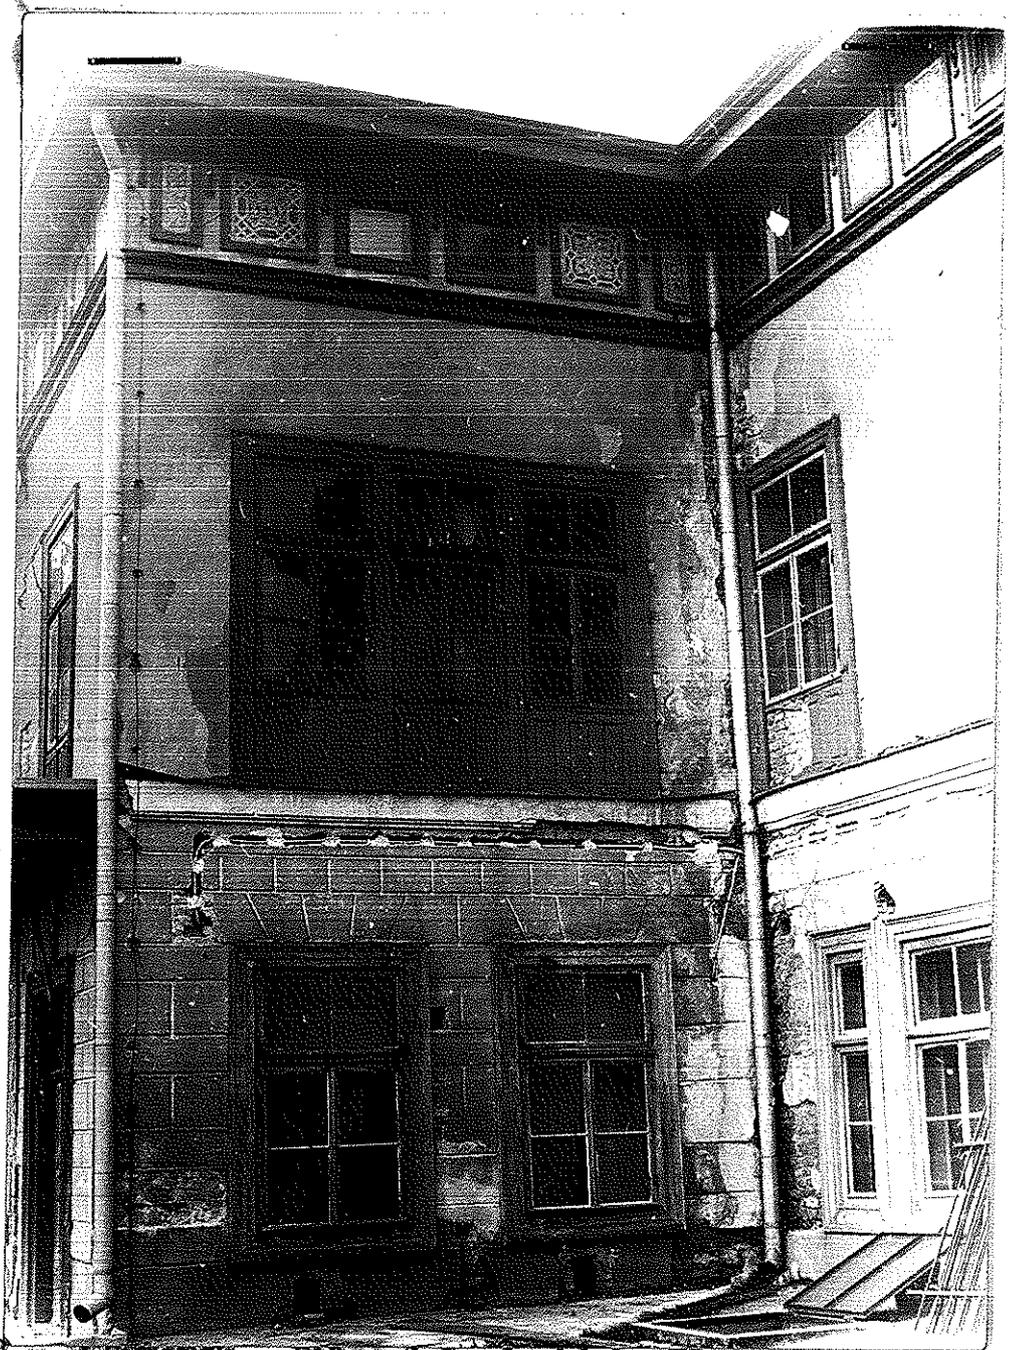
59 • Przodkowo • Pałac Labemirskich, elewacja zachodnia,  
rekonstrukcja dekoracji w płycinach nr. 1 - kolor  
/patrz fot. nr. 51/.

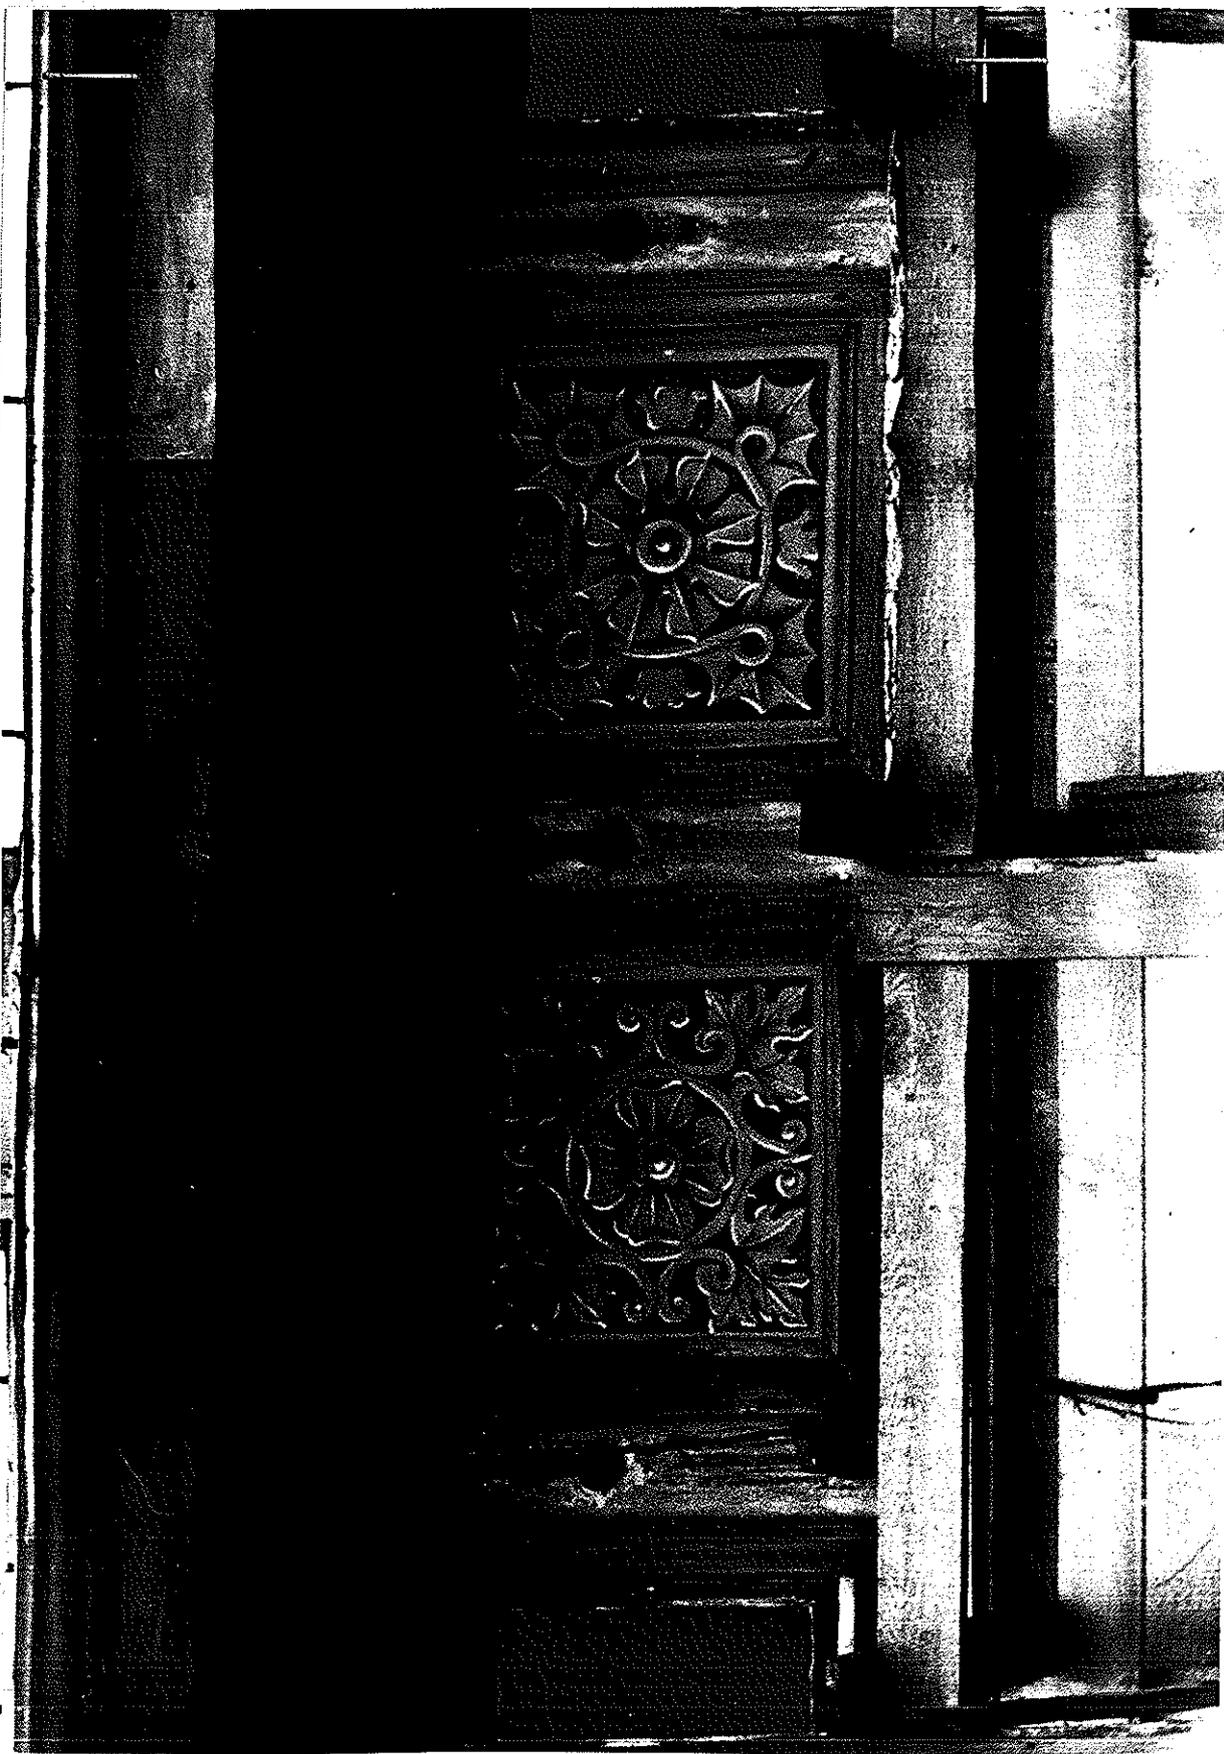
54 - Przeworsk - Pałac Labonirskich. Elewacja zachodnia,  
rekonstrukcja dekoracji w płycinach nr. 3 i 4  
/patra fot. nr. 51/

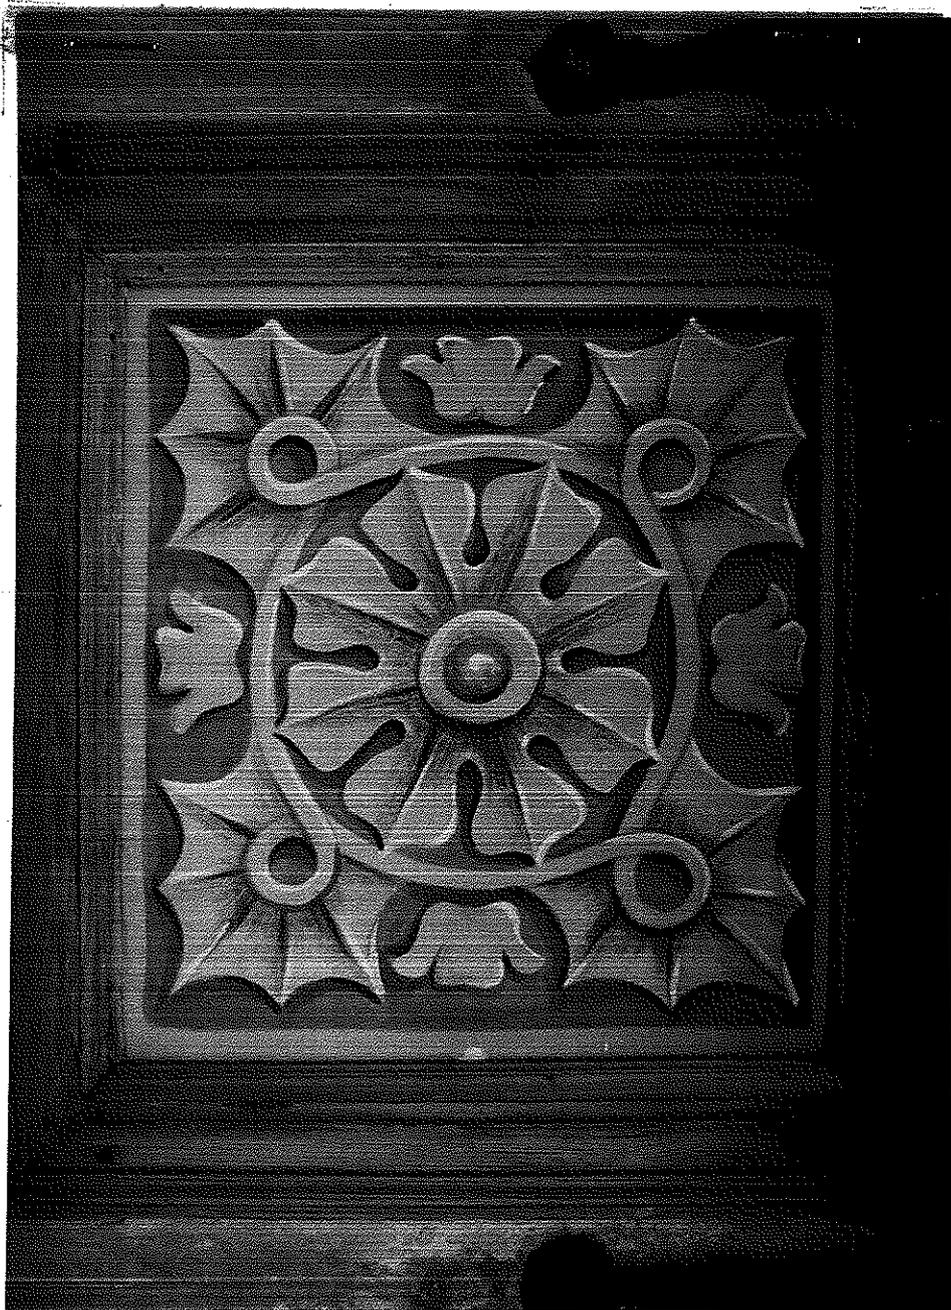
55 - Przeworsk - Pałac Lubomirskich. Kłownia zachodnia,  
rekonstrukcja dekoracji w płycinach nr. 3 - kolor  
/patrz fot. nr. 51/

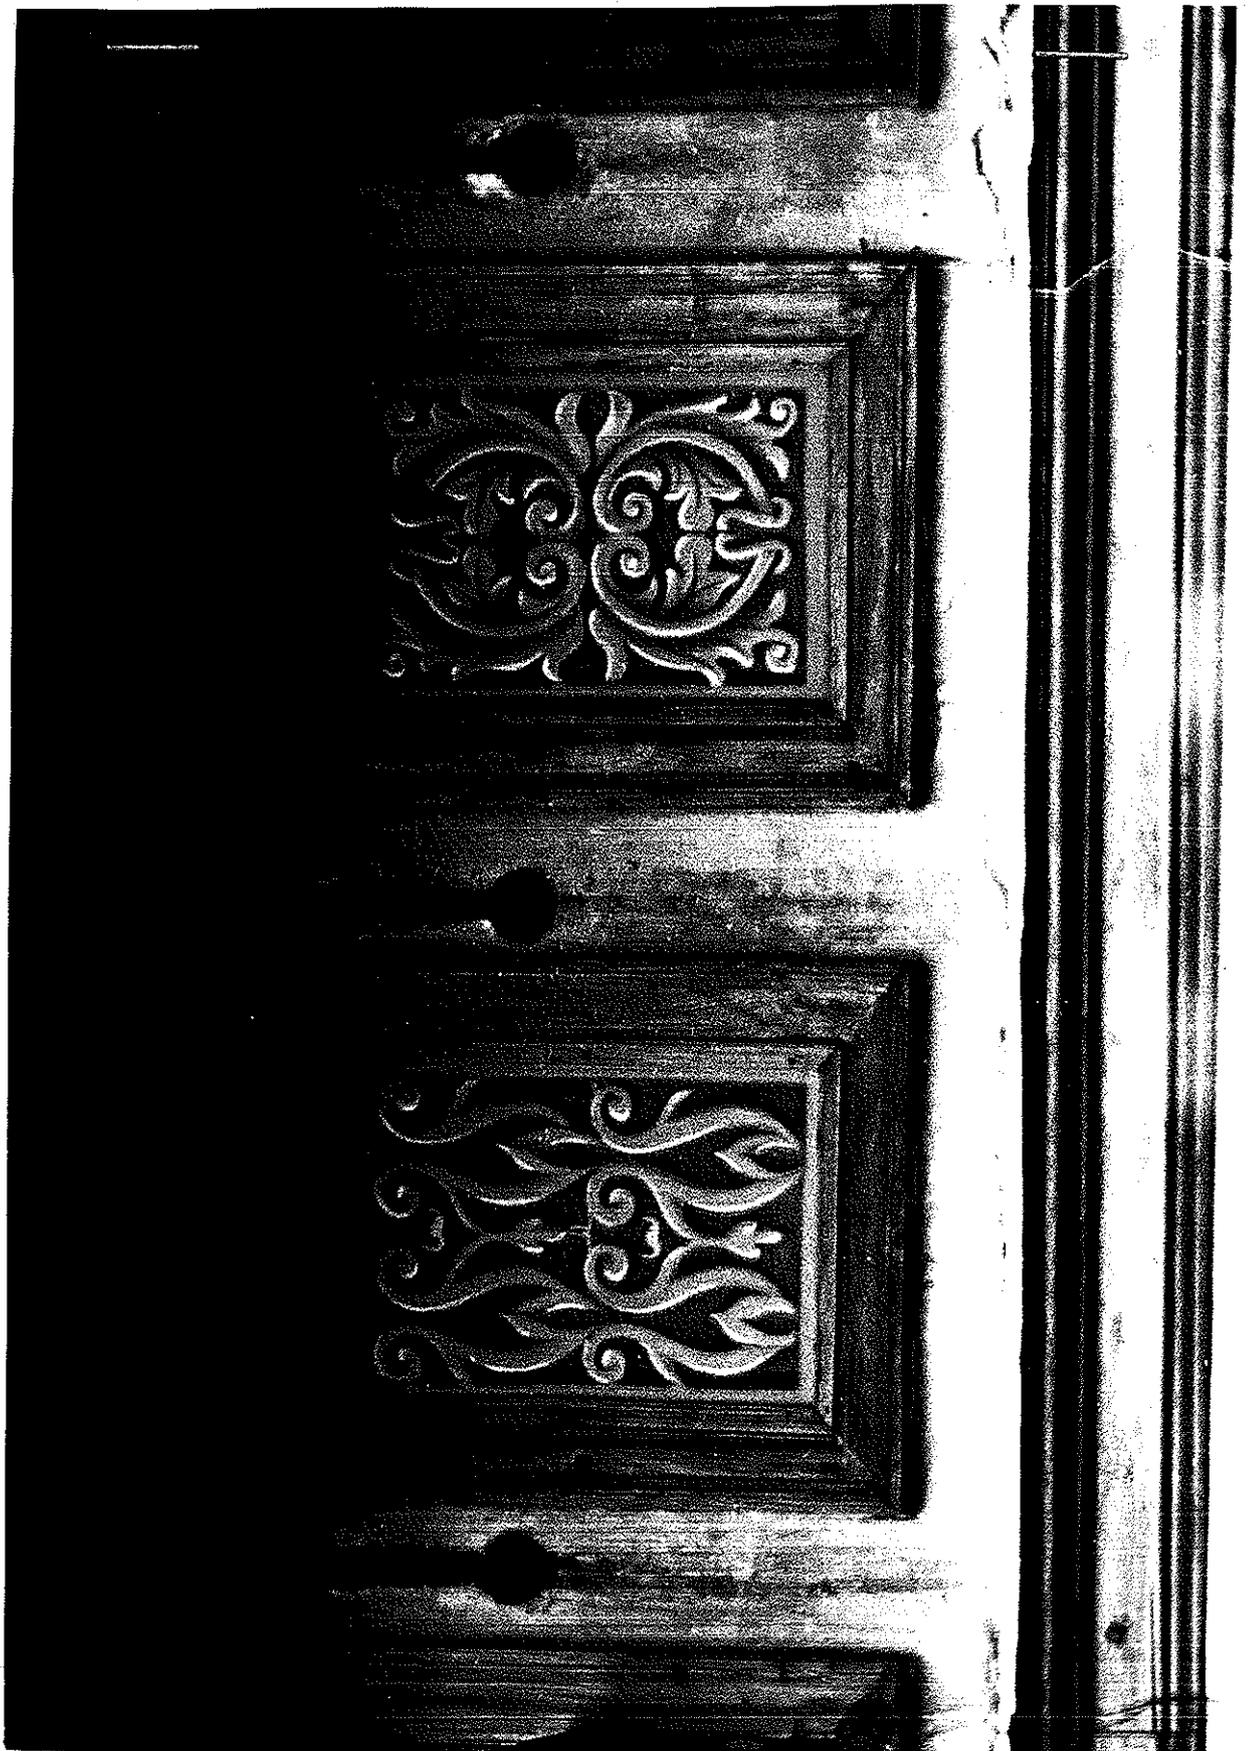
56 - Przeworek - Pałac Lubomirskich, Elewacja wschodnia,  
rekonstrukcja dekoracji w płycinach nr. 5 i 6  
/patrz fot. nr. 51/.

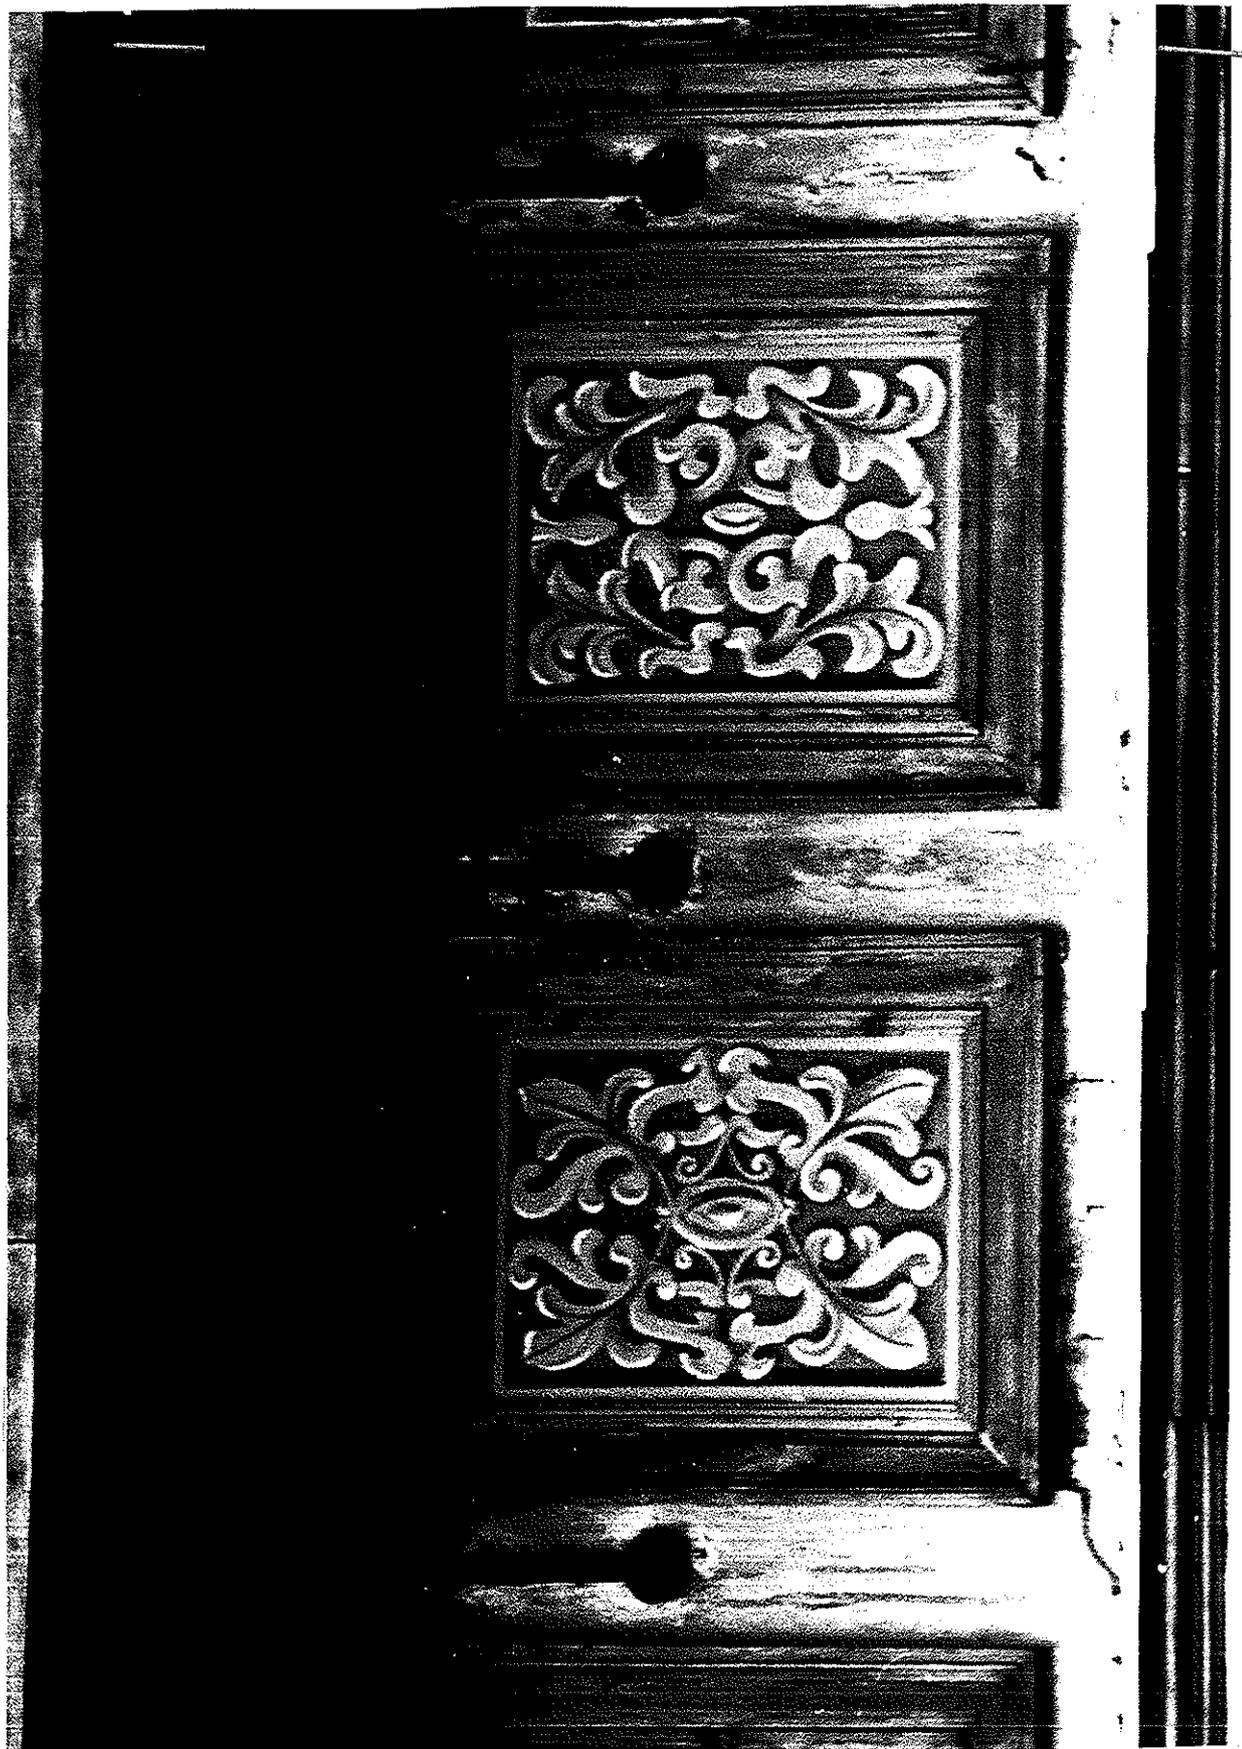
57 - Przeworak - Pałac Lubomirskich. Bliźniak zachodni,  
rekonstrukcja dekoracji, w płycinach nr. 7 i 8  
/patrz fot. nr. 51/.

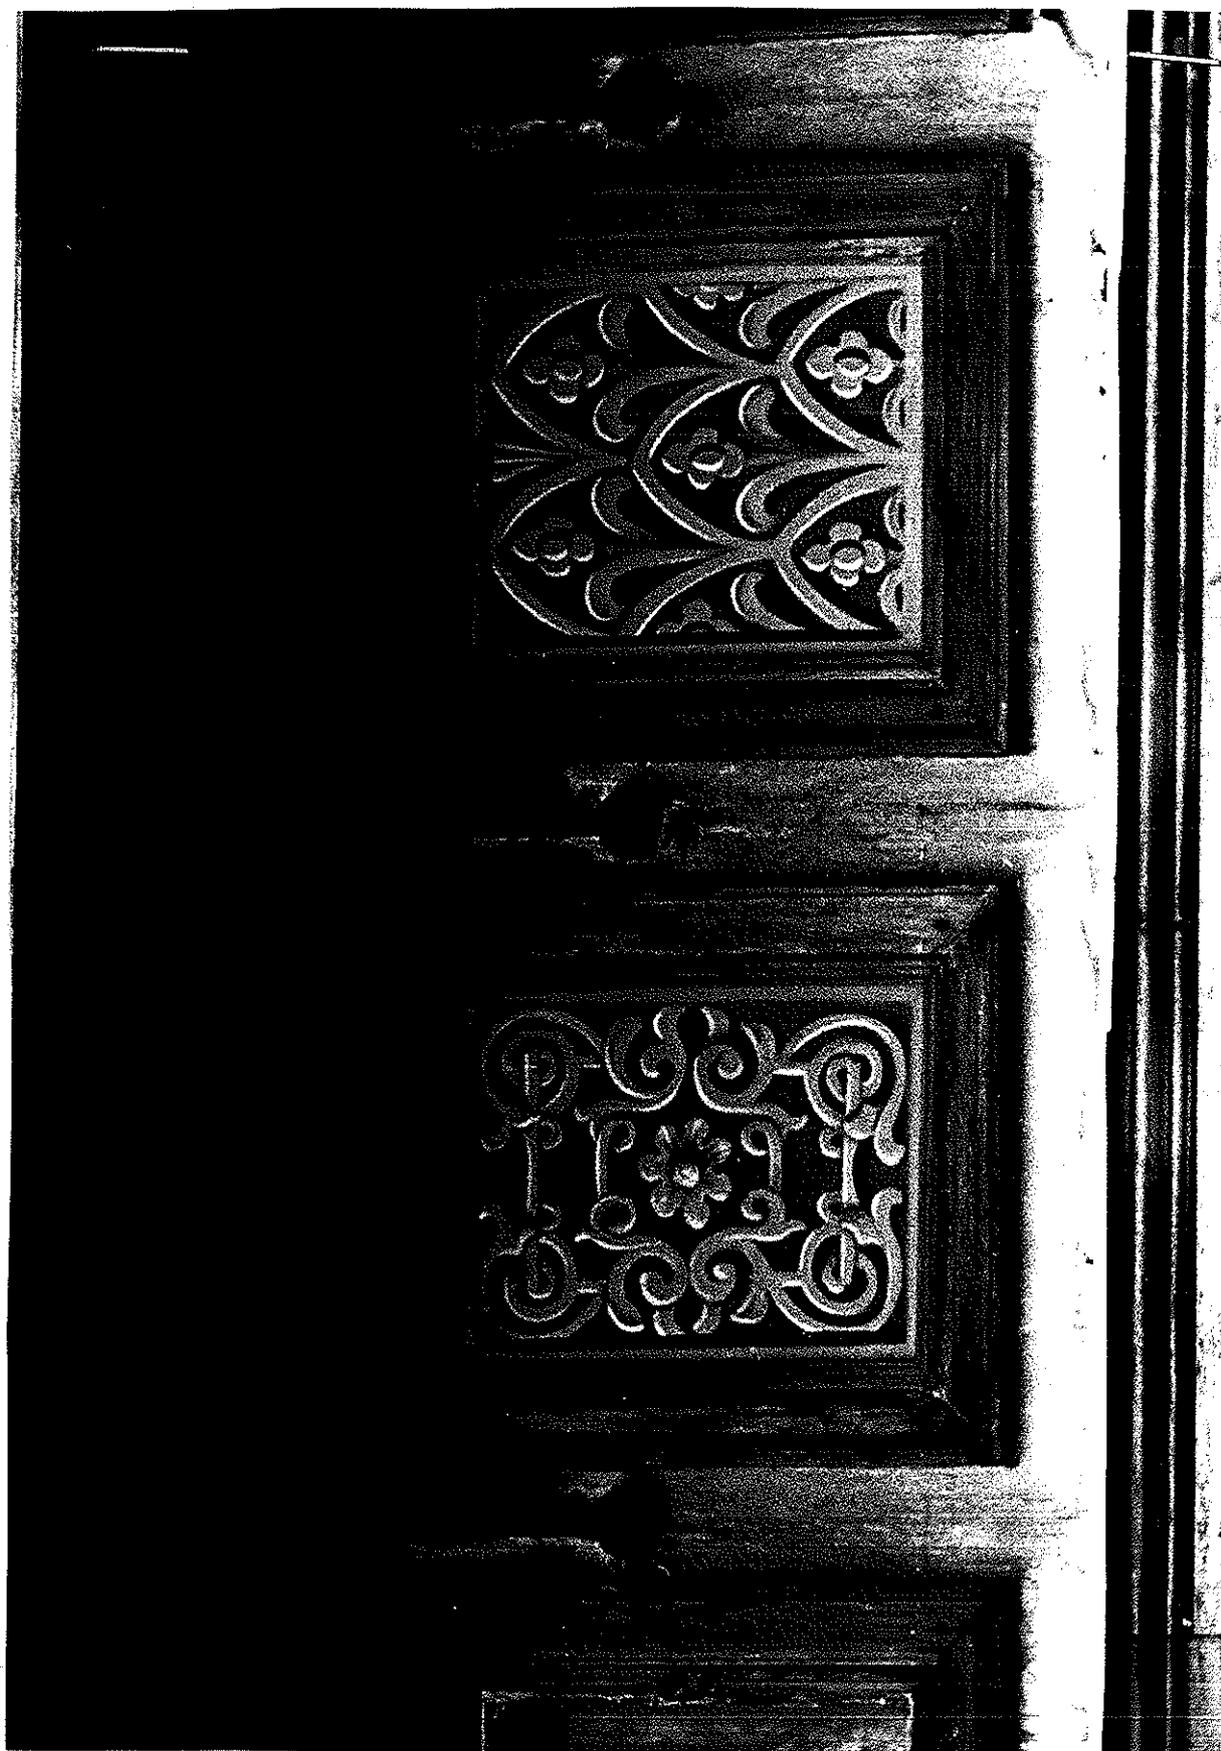
58 - Przewozak - Pałac Lubomirskich, ślepnice zachodnie,  
rekonstrukcja dekoracji w pęczkach nr. 9 i 10  
/patrz fot. nr 51/.

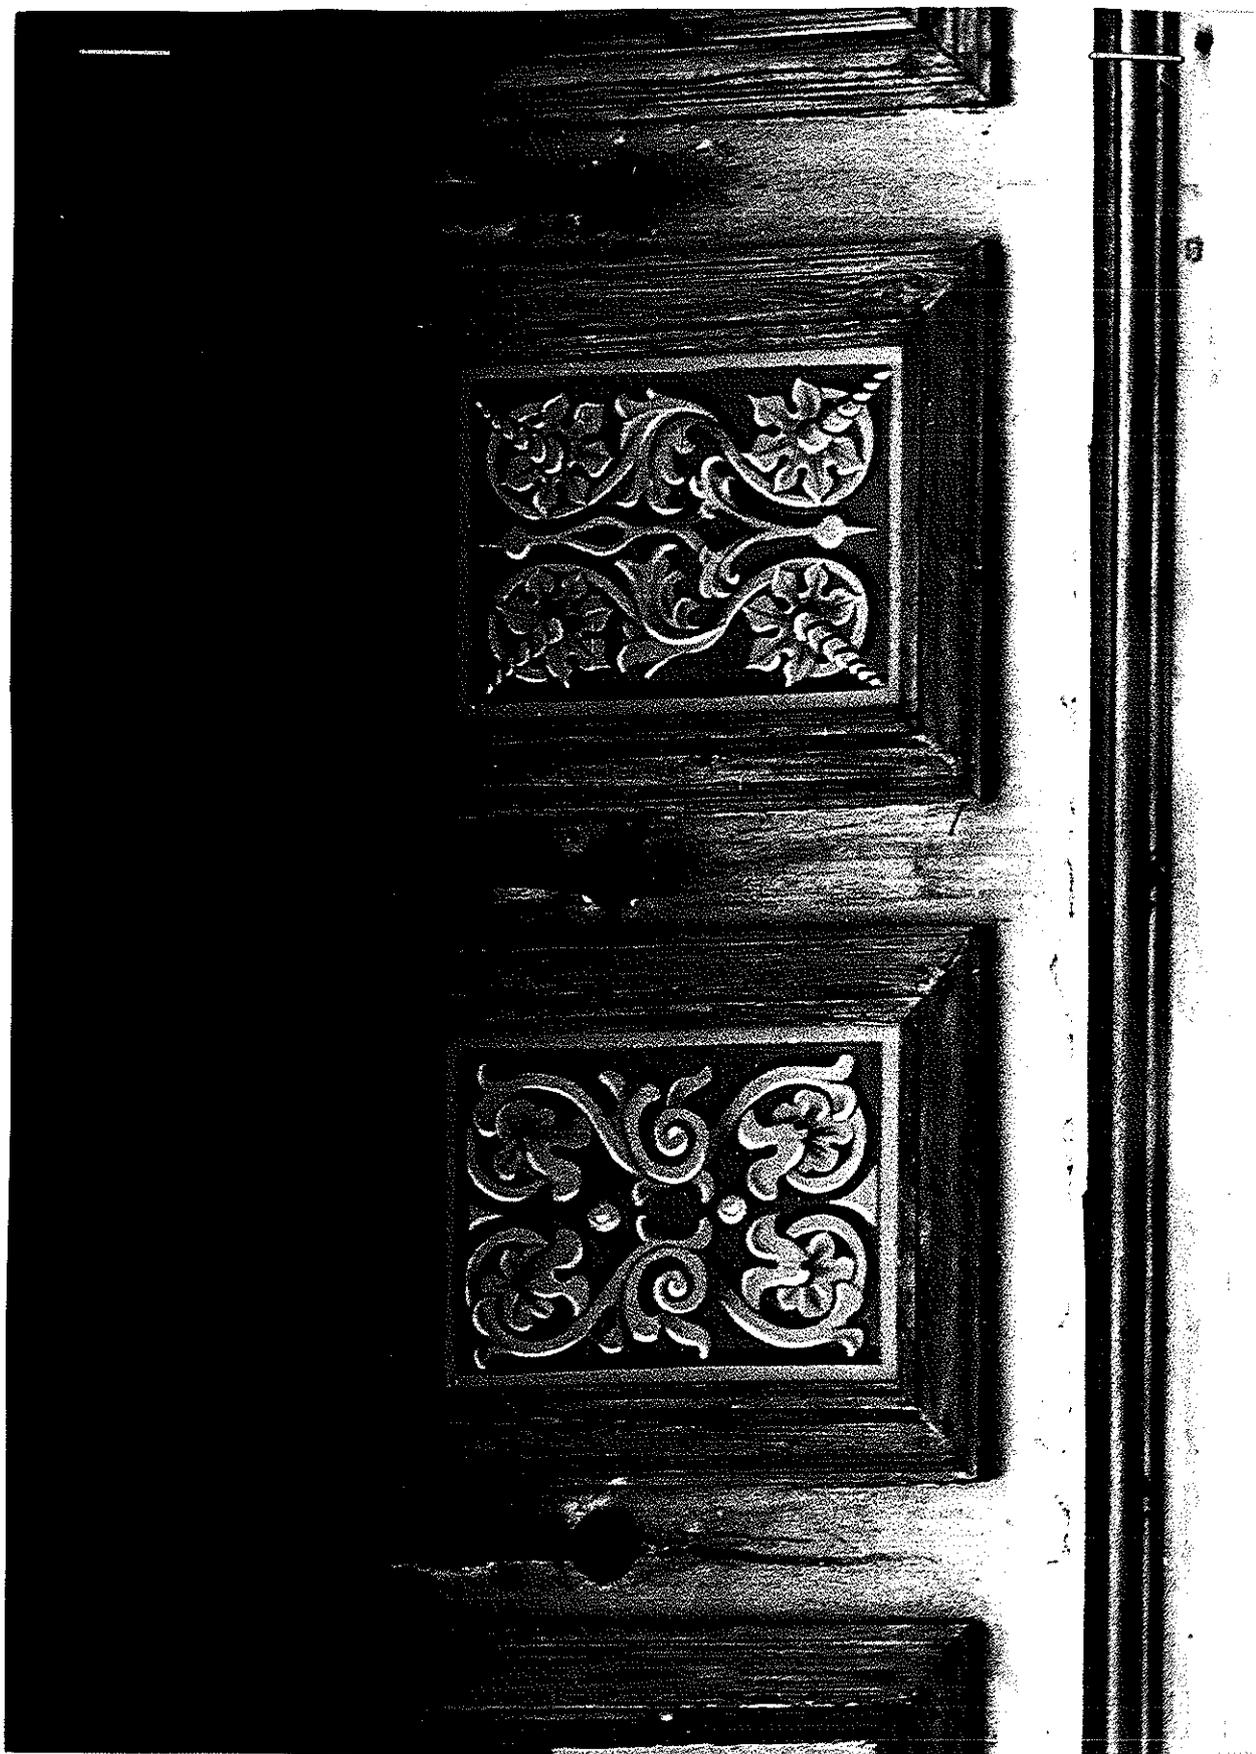
59 - Przeworsk - Pałac Lubomirskich. Elewacja zachodnia,  
rekonstrukcja dekoracji w pącicach nr. 11 i 12  
/ patrz fot. nr. 51/.
