KOLEKTORŃA DOKUMENTACJI  
na ciekawych pażacu w Przeworsku.

Praca została wykonana na zlecenie  
Muzoum w Przeworsku.

Przeworski 1976 - 1977 s.

#### VI. Opis malowideł po konserwacji.

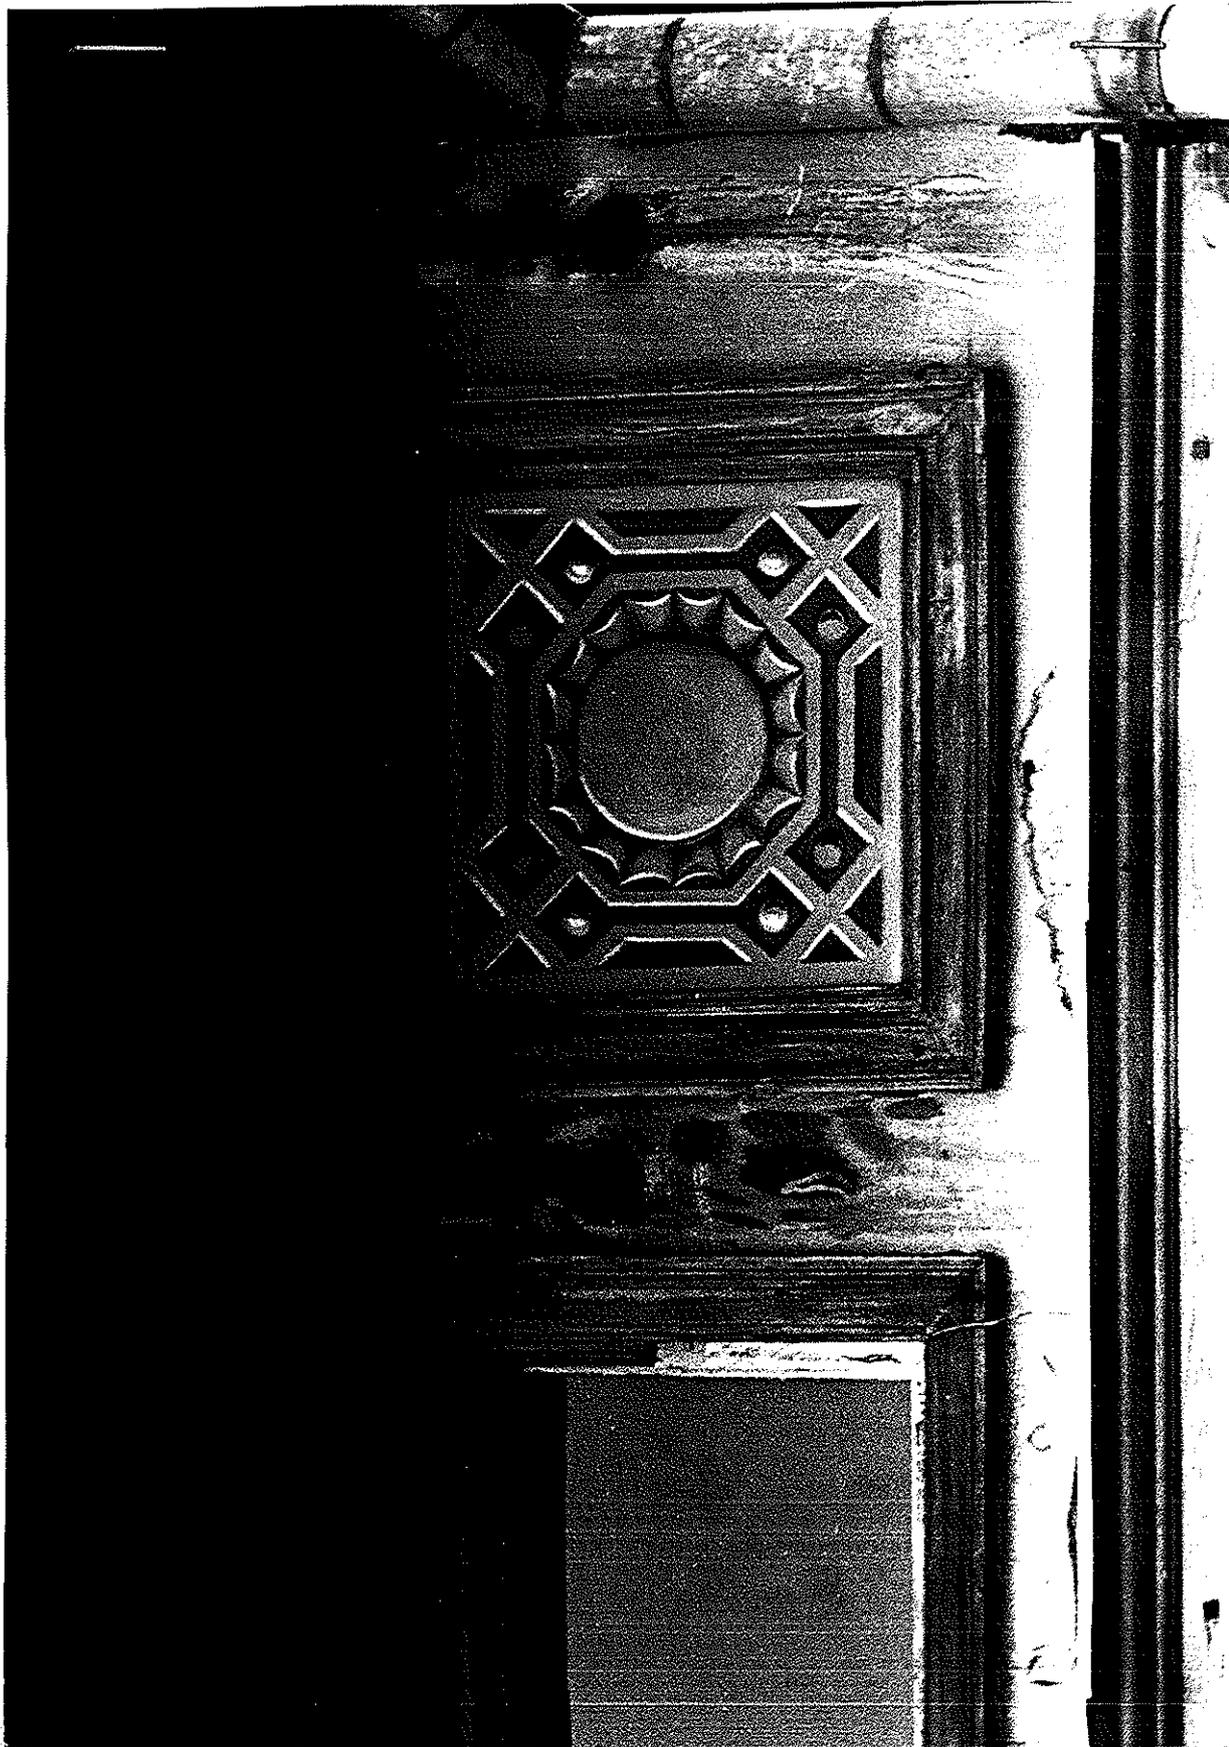
61 - Przeworsk - Pałac Lubomirskich, Słowacja zachodnia,  
rekonstrukcja dekoracji w płycinie nr. 13  
/patrz fot. nr. 51/.

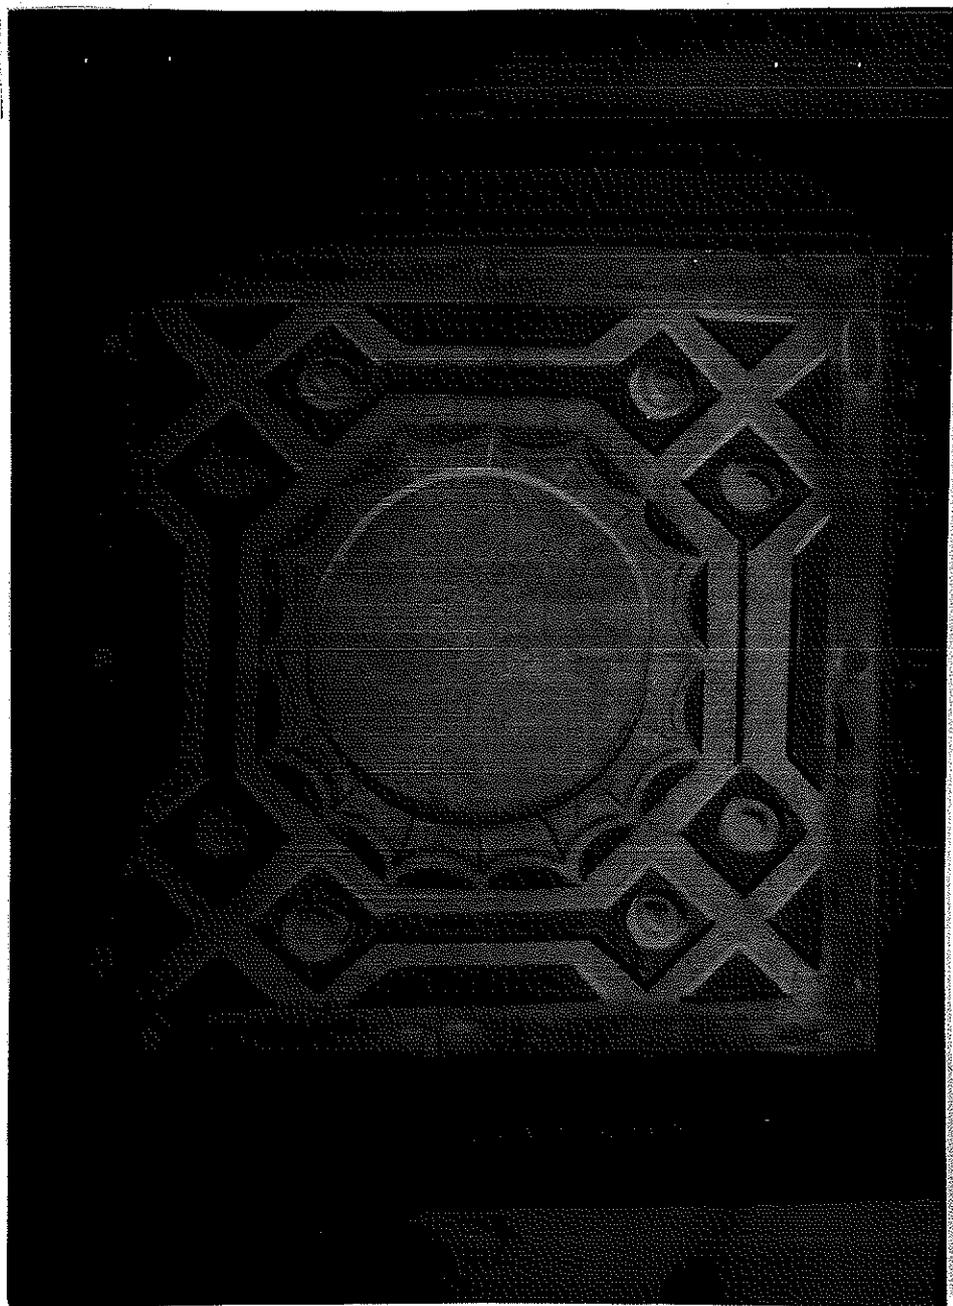
62 - Przeworsk - Pałac Lubomirskich. Elewacja zachodnia,  
rekonstrukcja dekoracji w płycinie nr. 13 - kolor,  
/patrz fot. nr. 51/.
